1 2 3 4 5 6 7 8 9									1 2 3 4 5 6 7 8 9									1 2 3 4 5 6 7 8 9								
COMUNE DI BERGAMO									INVENTARIO DEI BENI CULTURALI E AMBIENTALI									MONUMENTI								
DENOMINAZIONE Edificio residenziale									EPOCA sec.XV?-XX									1 - VALORE ARCHITETTONICO								
LOCALITÀ S.Alessandro VIA S.Alessandro									N. CIV. 8-8A									a) pessimo b) cattivo c) mediocre d) buono e) ottimo								
CATASTO Bergamo f.11;mp.2062-2063																		2 - NECESSITÀ DI RESTAURO								
PROPRIETÀ privata									USO ATTUALE negozio,magazzino,abitazione									a) impossibile b) restauro integrale c) restauro interno o esterno d) restauri parziali e) ottime condizioni								
STRUTTURE VERTICALI			STRUTTURE ORIZZONTALI			COPERTURE			UMIDITÀ			GRADO														
PROTEZIONE ESISTENTE P.R.G.n.a. art.11									piano terreno									1 2 3 4 5 6 7 8 9								
PROTEZIONE PROPOSTA									resto dell'edificio									1 2 3 4 5 6 7 8 9

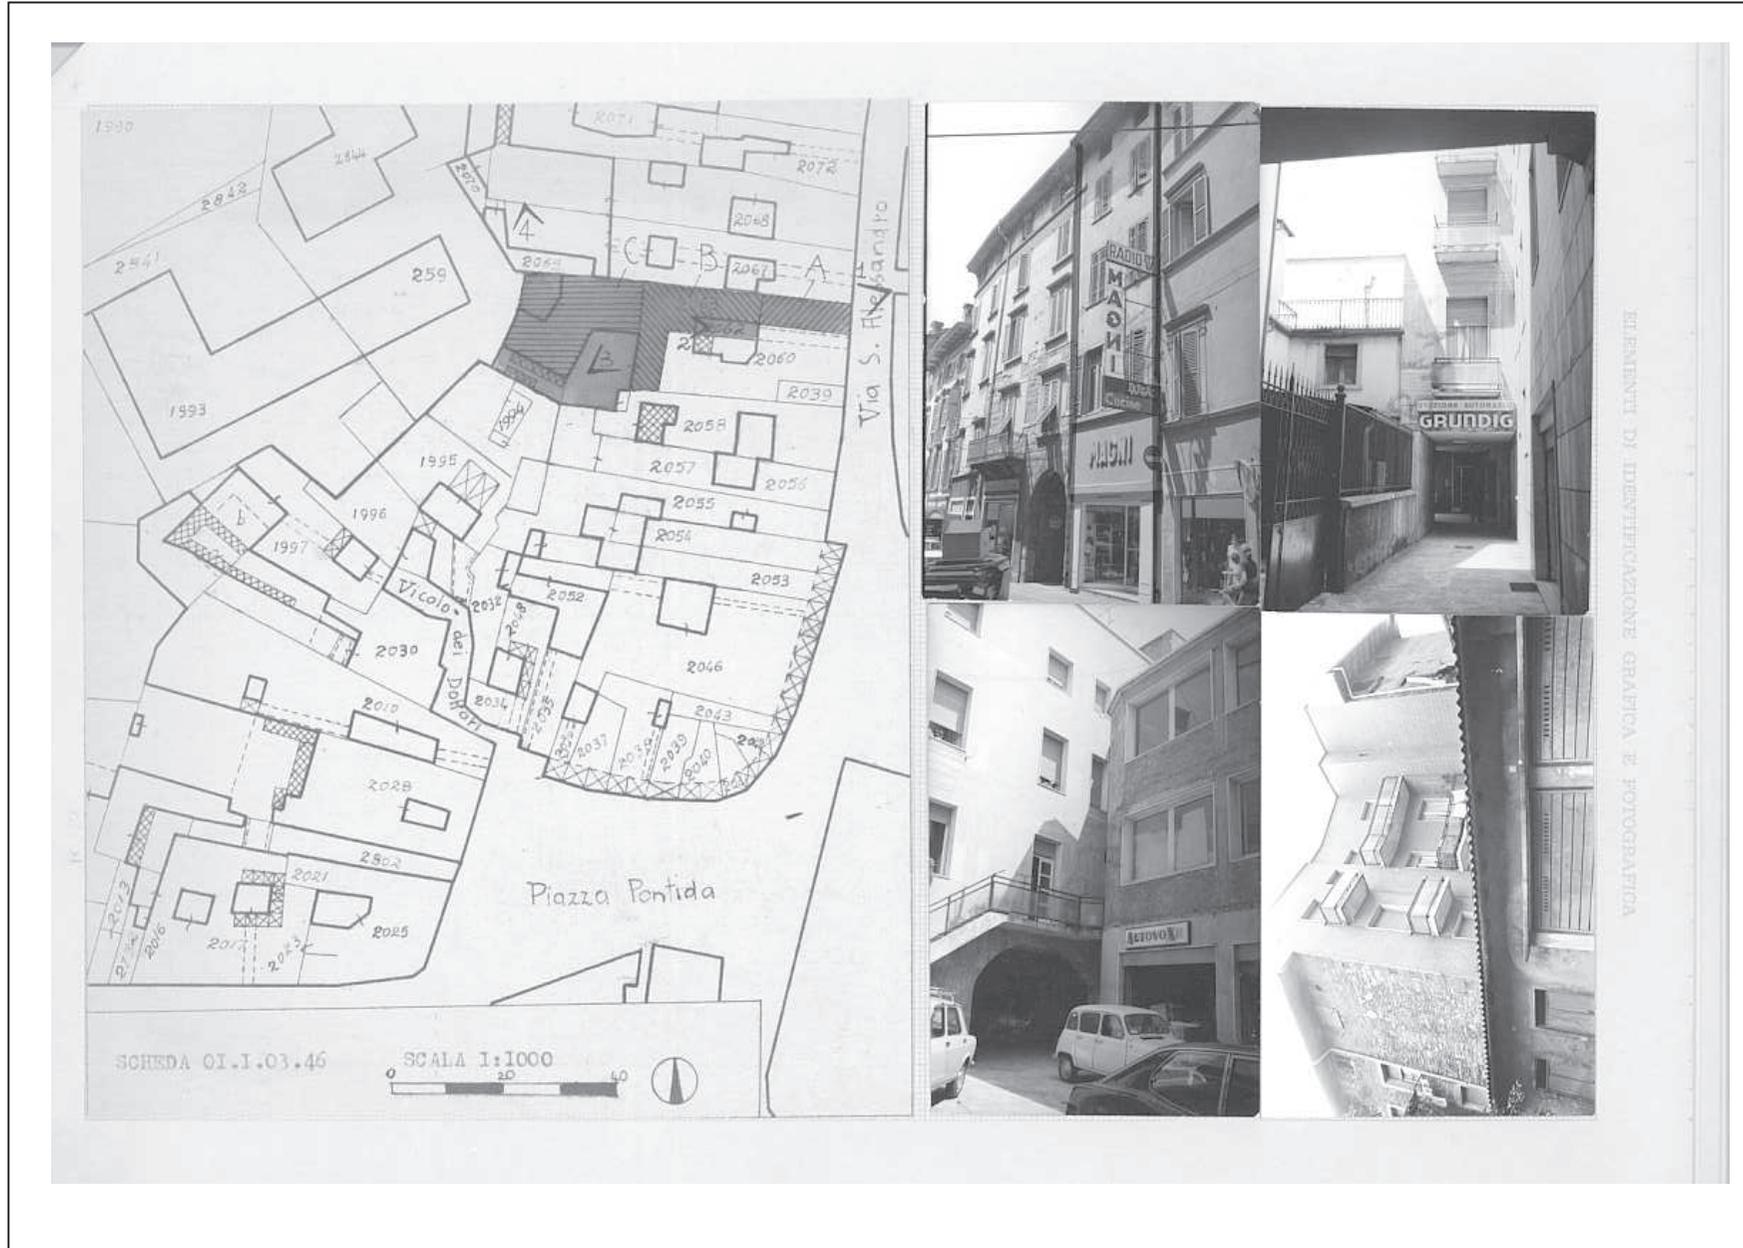
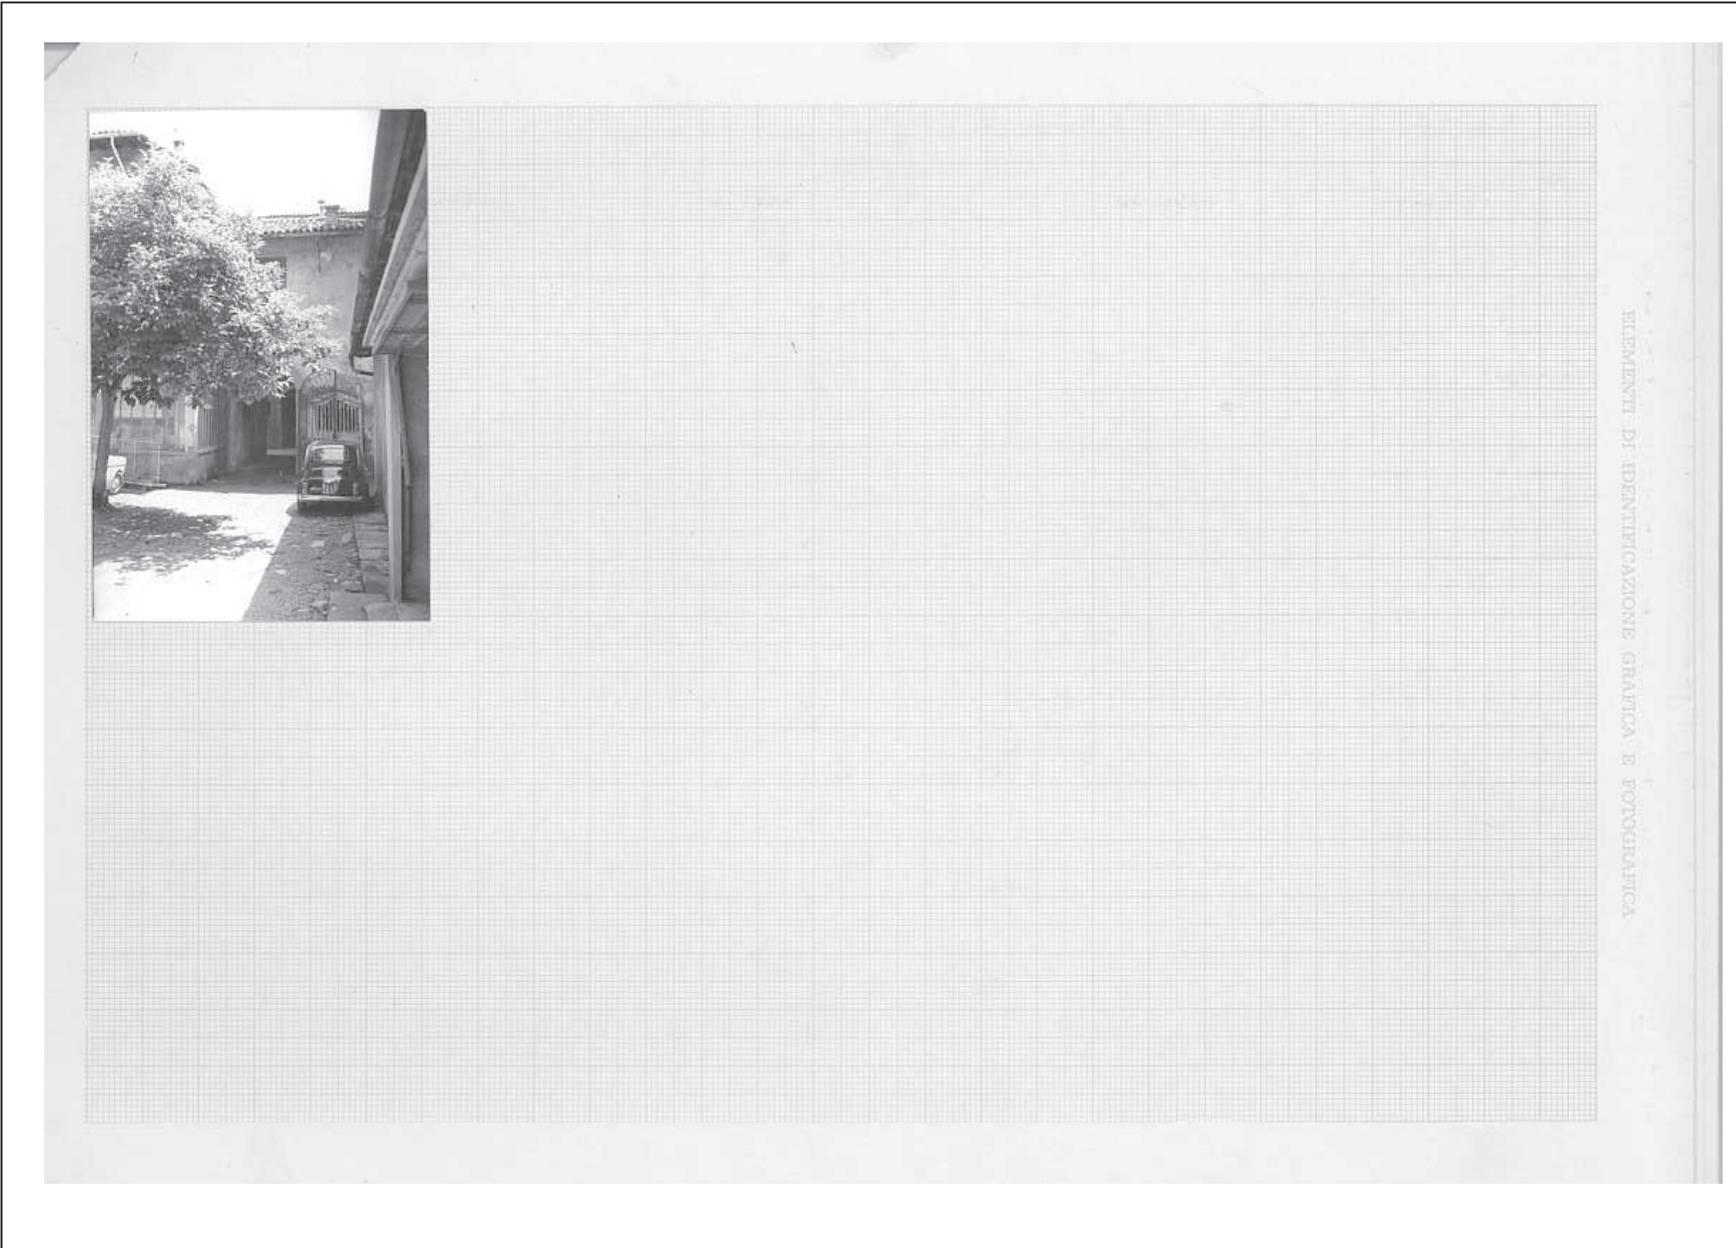
spazi liberi									1 2 3 4 5 6 7 8 9								
									DESTINAZIONE DI PIANO																	
DATI CRONOLOGICI									DATI TIPOLOGICI									STRUTTURE E MATERIALI								
Casa probabilmente quattrocentesca									Edificio in cortina a pianta irregolare di notevole profondità									Corpo A :murature in pietra e mista;intonacate;solai in legno e volte;manto in coppi								
In questo secolo totalmente rinnovata dopo il '45 la parte centrale B;rispettato il corpo A su strada salvo il piano terra ristrutturato per negozio;ristrutturazione parziale del corpo C sul retro									Altezza di 4 piani più sottotetto su strada;di differenti altezze i corpi sul retro									Corpo B :struttura in c.a.;muri in mattoni,rivestiti in marmo								
																		Corpo C :strutture miste in pietra e laterizio con parti in c.a.;rivestimento in cotto								
PROPRIETARIO ATTUALE									CARATTERISTICHE PARTICOLARI E CONTESTO									PROPOSTE DI RESTAURO

Stretta fronte su strada;in cui sono visibili sotto l'intonaco scrostato parti di antica muratura in pietra									:restauro fronte su strada con modifica apertura del negozio e rimessa in vista di antichi muri in pietra								
BIBLIOGRAFIA									Slargo interno già ricco di sapore ambientale ora svilito dagli inserti moderni e dalla pavimentazione in marmo									OSSERVAZIONI								
DOCUMENTI ANNESSI									negozi, attività artigianali, vetrine, insegne, ecc.									I corpi interni moderni formano un inserimento fortemente negativo nel tessuto del botgo								
NEG.7121/71.8/71.10/181.25a																		REDATTA DA F.Mazza-maggio 1973								
																		REVISIONATA DA V.Zanella-luglio 1973								
																		VISTA DA								
1 2 3 4 5 6 7 8 9									1 2 3 4 5 6 7 8 9									1 2 3 4 5 6 7 8 9
