1 2 3 4 5 6 7 8 9									1 2 3 4 5 6 7 8 9									1 2 3 4 5 6 7 8 9																	
COMUNE DI BERGAMO																		INVENTARIO DEI BENI CULTURALI E AMBIENTALI									MONUMENTI								
DENOMINAZIONE <b>Edificio residenziale</b>																		EPOCA <b>sec.XVIII-XIX</b>									1 - VALORE ARCHITETTONICO								
LOCALITÀ <b>S.Alessandro VIA S.Alessandro</b>																		N. CIV. <b>8B-10A</b>									a) pessimo b) cattivo c) mediocre d) buono e) ottimo								
CATASTO <b>Bergamo f.11;mp.2067-2065</b>																											2 - NECESSITÀ DI RESTAURO								
PROPRIETÀ <b>privata</b> USO ATTUALE <b>negozi,abitazione</b>																											a) impossibile b) restauro integrale c) restauro interno o esterno d) restauri parziali e) ottime condizioni								
STRUTTURE VERTICALI <input type="checkbox"/>						STRUTTURE ORIZZONTALI <input type="checkbox"/>						COPERTURE <input type="checkbox"/>						UMIDITÀ <input type="checkbox"/>						GRADO

1 2 3 4 5 6 7 8 9									1 2 3 4 5 6 7 8 9									1 2 3 4 5 6 7 8 9																																												
COMUNE DI BERGAMO																		INVENTARIO DEI BENI CULTURALI E AMBIENTALI																		MONUMENTI

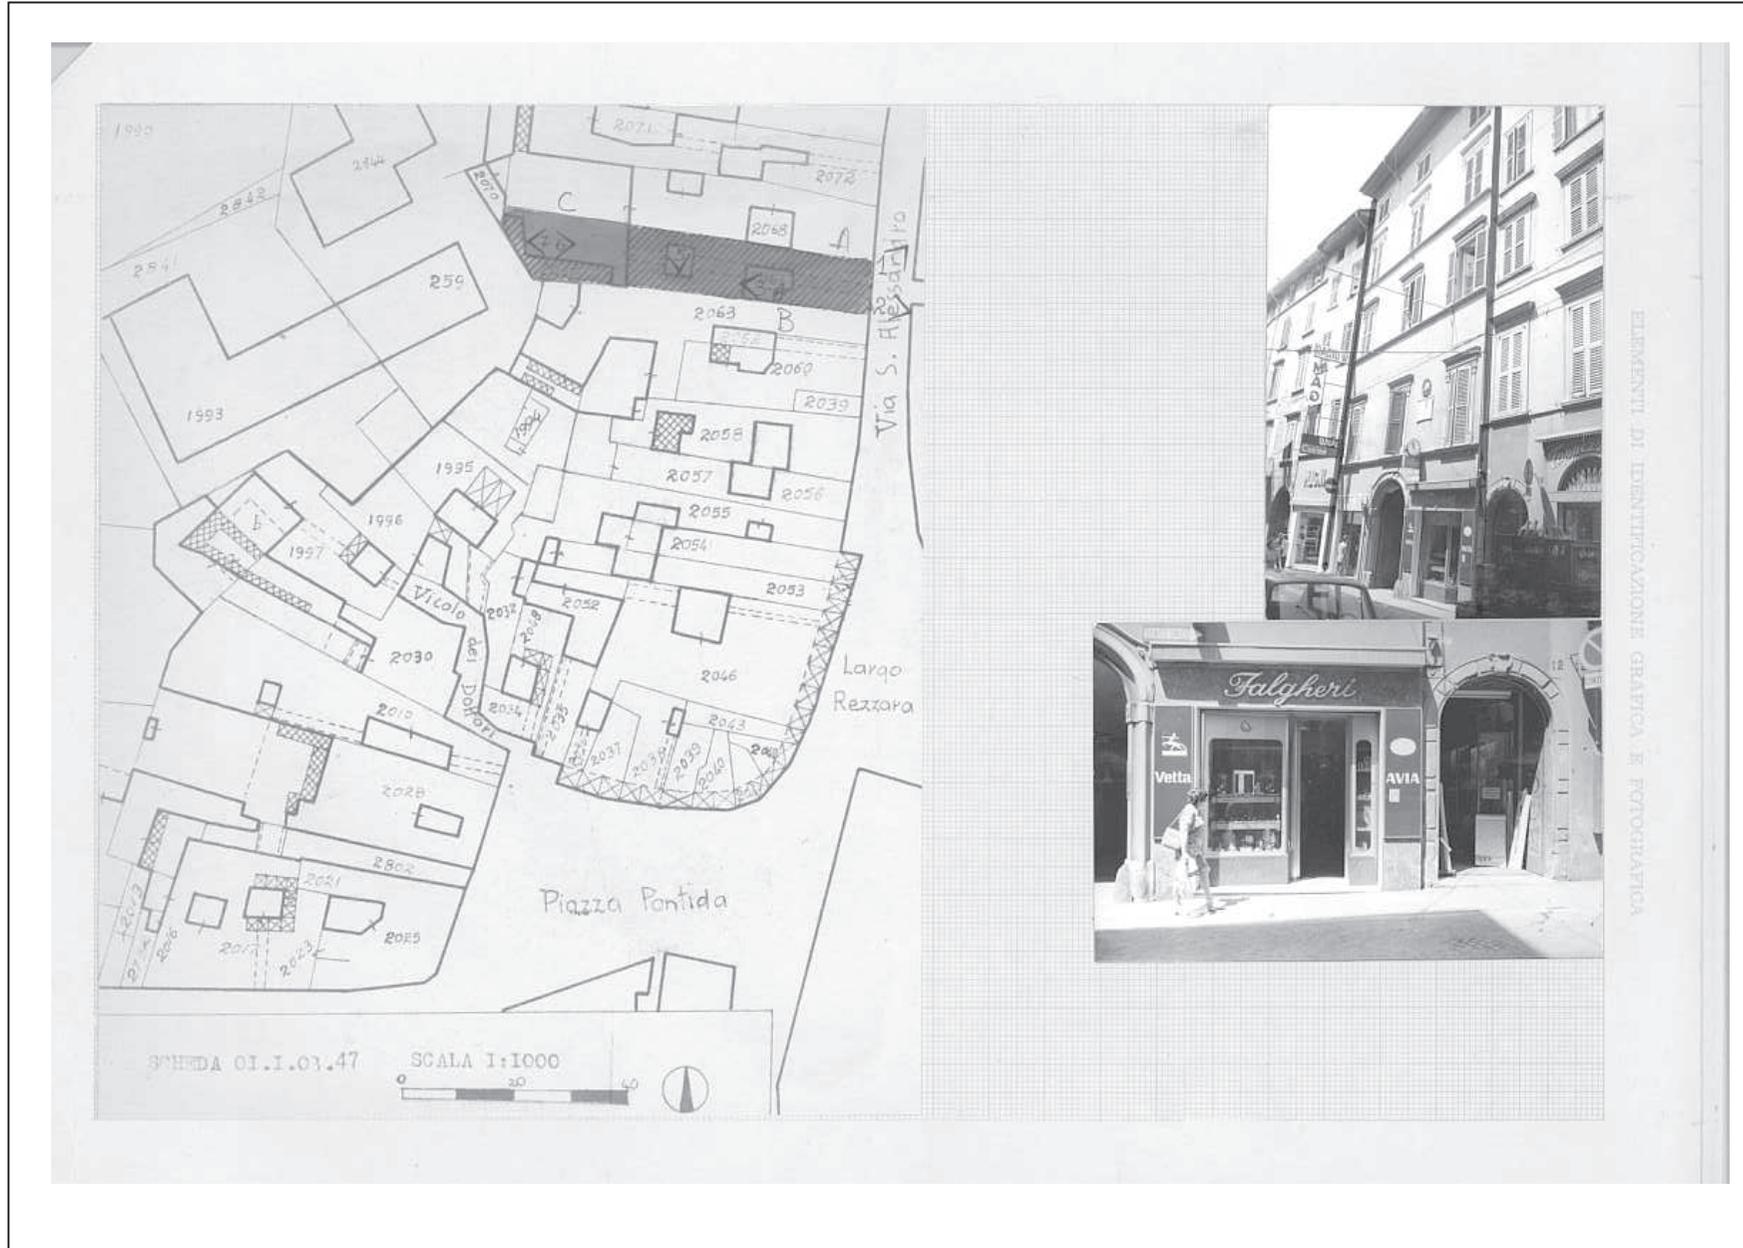
PROPRIETARIO ATTUALE																		CARATTERISTICHE PARTICOLARI E CONTESTO									PROPOSTE DI RESTAURO								
																		Notevole facciata di composizione simmetrica con portale settecentesco, cornici continue all'altezza dei davanzali e finestre con contorni neoclassici. Androne con volta in parte a botte e in parte a crociera. Sul retro cortile con albero									Eliminazione corpo B.								
BIBLIOGRAFIA																											OSSERVAZIONI								
DOCUMENTI ANNESSI																		negozi, attività artigianali, vetrine, insegne, ecc.									REDATTA DA <b>F.Mazza-maggio 1973</b>								
NEG.72.22a/72.24a/72.28a/72.29a/72.31a/72.34a/72.35a																		Rivestimento insegne aperture a piano terra in contrasto con lo ambiente									REVISIONATA DA <b>V.Zanella-giugno 1973</b>								
Scheda bis ▶																											VISTA DA								
1 2 3 4 5 6 7 8 9									1 2 3 4 5 6 7 8 9									1 2 3 4 5 6 7 8 9
