1									2									3								
COMUNE DI BERGAMO									INVENTARIO DEI BENI CULTURALI E AMBIENTALI									MONUMENTI								
DENOMINAZIONE Edificio residenziale									EPOCA sec.XV-XIX									1 - VALORE ARCHITETTONICO								
LOCALITÀ S. Alessandro VIA S. Alessandro									N. CIV. 12-12B									a) pessimo b) cattivo c) mediocre d) buono e) ottimo								
CATASTO Bergamo f.11; mp.2068																		2 - NECESSITÀ DI RESTAURO								
PROPRIETÀ privata									USO ATTUALE negozi e abitazione									a) impossibile b) restauro integrale c) restauro interno o esterno d) restauri parziali e) ottime condizioni								
STRUTTURE VERTICALI			STRUTTURE ORIZZONTALI			COPERTURE			UMIDITÀ			GRADO														
PROTEZIONE ESISTENTE P.R.G. n.a. art. 11									piano terreno									1 2								
PROTEZIONE PROPOSTA									resto dell'edificio									1 2								
									oltre la fronte su strada, quella su cortile a loggiato con resto d'affresco									spazi liberi

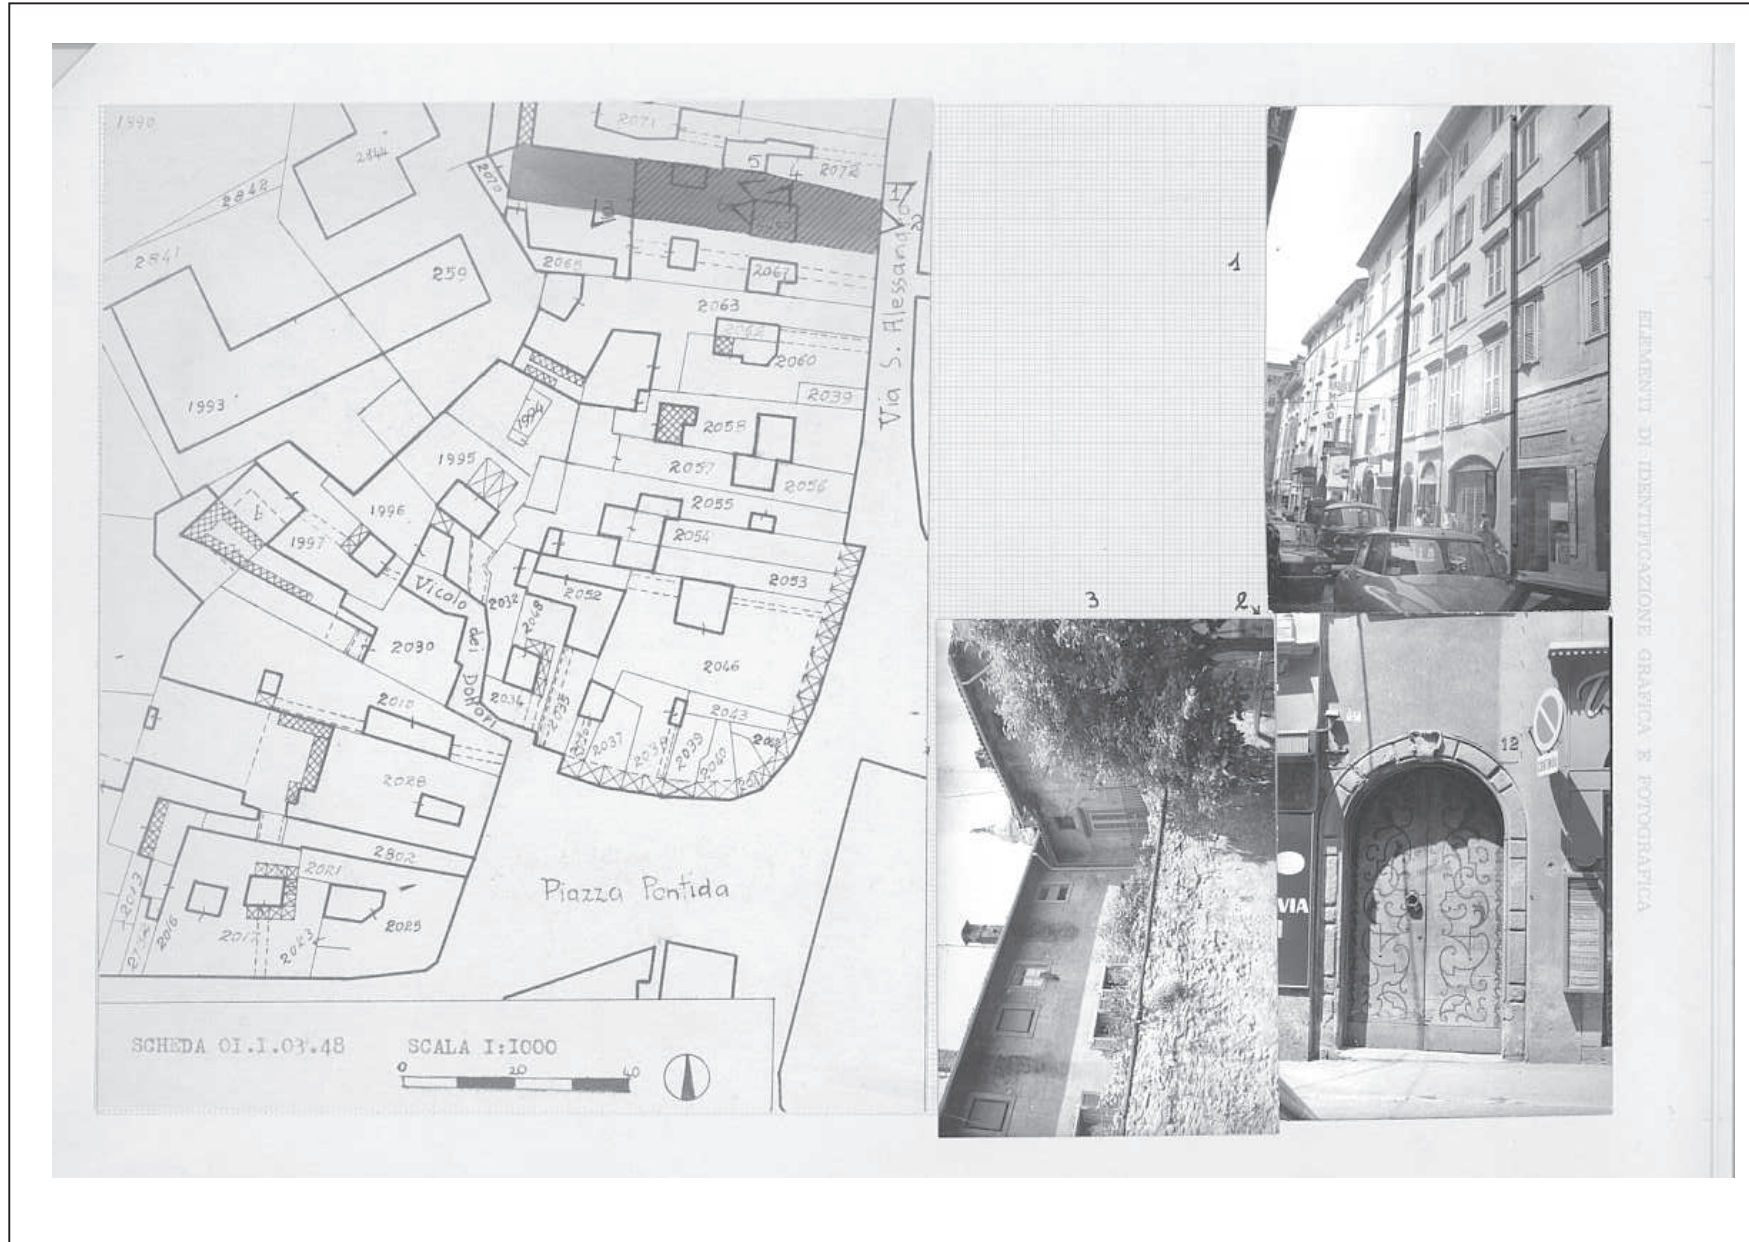
PROPRIETARIO ATTUALE									Portale in pietra bugnata con cartoccio in chiave dell'arco; portone notevole. Due ambienti con volte affrescate (uno con pozzo) a piano terra: accesso dal negozio di tappezzeria. Altri affreschi al 1° piano. Elementi in pietra di spoglio (leone, capitelli) nel cortile a loggiato? Spazio libero a orto sul retro									Valorizzazione di tutto l'edificio; restauro affreschi; liberazione superfetazioni.								
BIBLIOGRAFIA																		OSSERVAZIONI								
DOCUMENTI ANNESSI									negozi, attività artigianali, vetrina, insegna, ecc.									Accesso dal cortile con loggiati dal n.14								
NEG.72219a/67.9/72.36a/181.30a/181.31a/181-32a Scheda bis									Negozio primo '900 (tappezzeria) con tettoletta									REDATTA DA F. Mazza-maggio 1973								
																		REVISIONATA DA V. Zanella-giugno 1973								
																		VISTA DA								
1									2									3
