1 2 3 4 5 6 7 8 9									1 2 3 4 5 6 7 8 9									1 2 3 4 5 6 7 8 9																																			
COMUNE DI BERGAMO																		INVENTARIO DEI BENI CULTURALI E AMBIENTALI																		MONUMENTI																	
DENOMINAZIONE Edificio residenziale																		EPOCA sec.XVIII-XIX									1 - VALORE ARCHITETTONICO									NUMERO SCHEDA																	
LOCALITA' S.Alessandro VIA S.Alessandro																		N. CIV. 16-16B									a) pessimo b) cattivo c) mediocre d) buono e) ottimo									0 1 1 0 3 5 1																	
CATASTO Bergamo f.11; mp. 260a-b																		USO ATTUALE negozi, abitazione									2 - NECESSITA' DI RESTAURO									GRADO																	
PROPRIETA' privata																		STRUTTURE VERTICALI <input type="checkbox"/>									STRUTTURE ORIZZONTALI <input type="checkbox"/>									COPERTURE <input type="checkbox"/>									UMIDITA' <input type="checkbox"/>

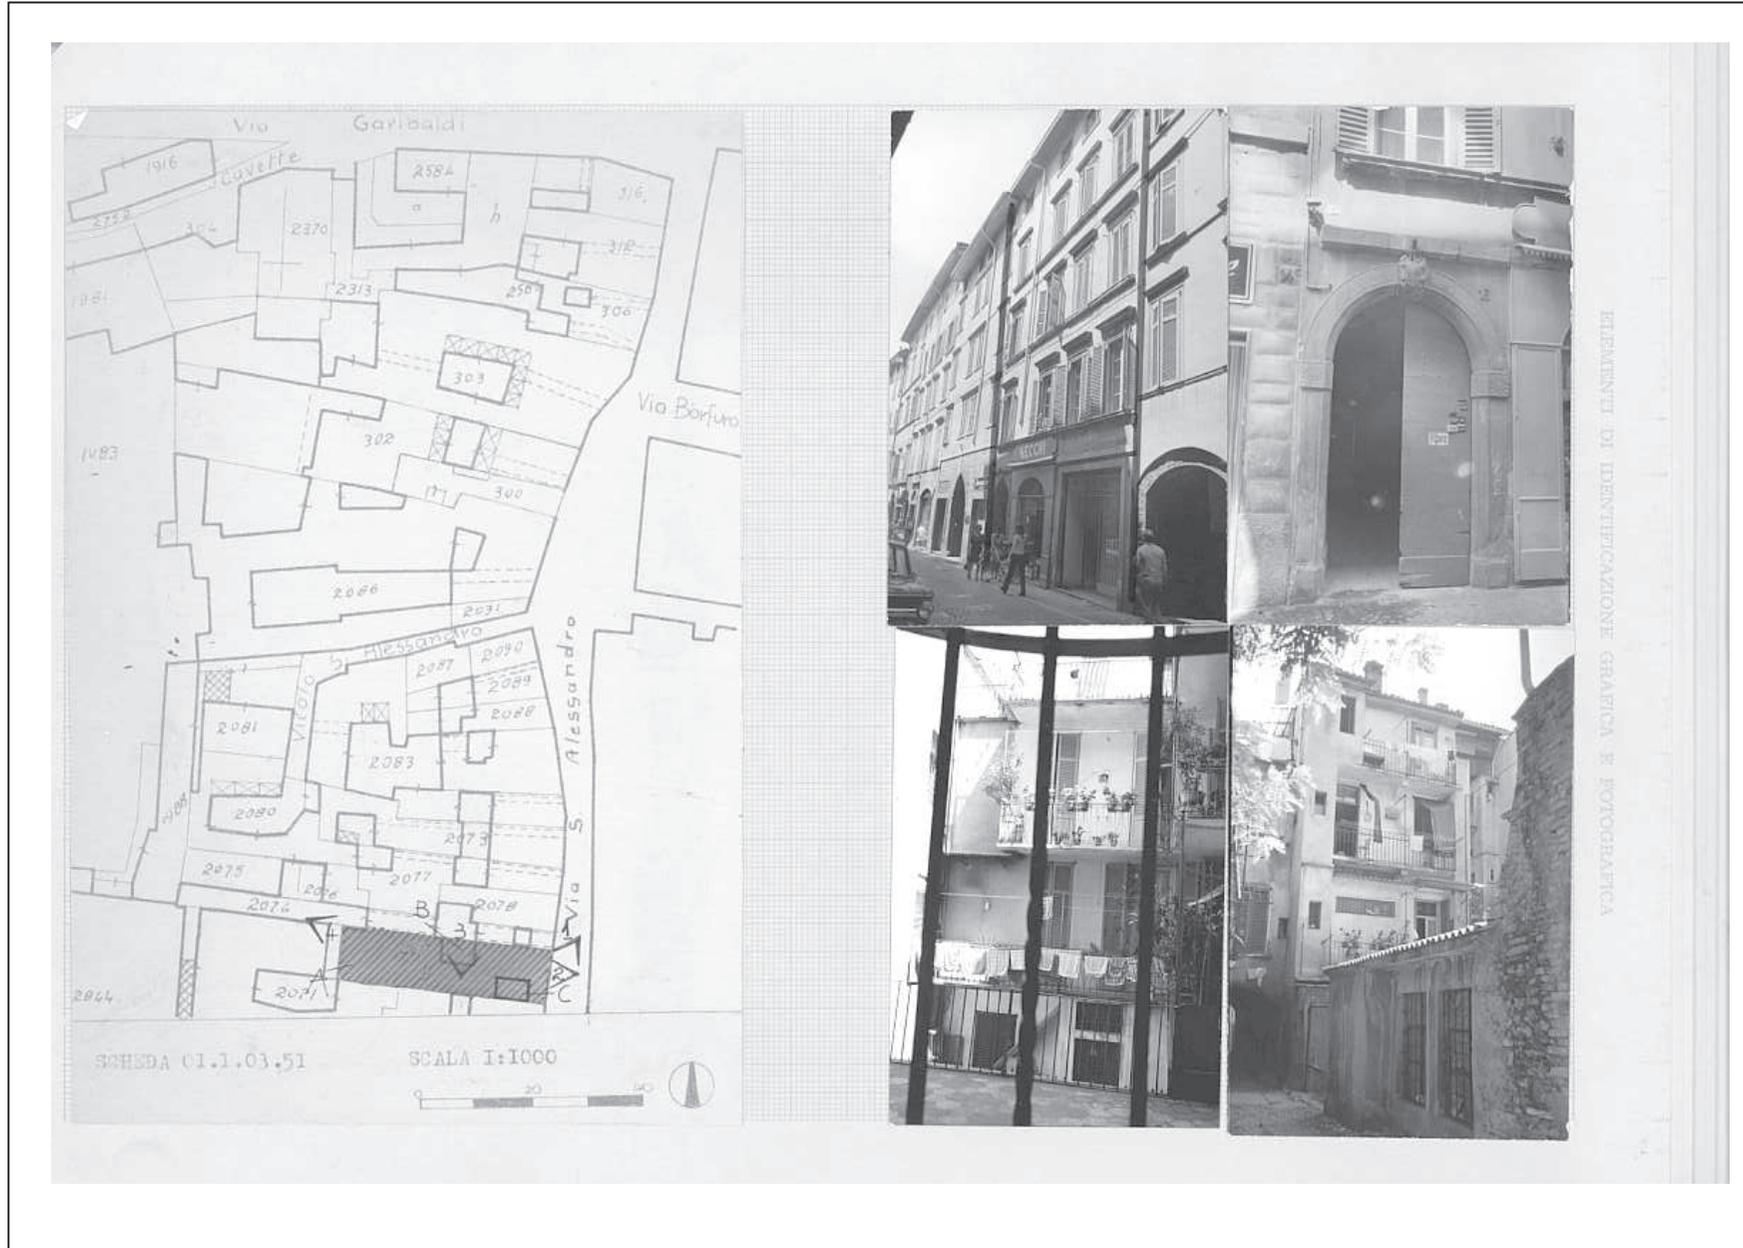
NEG. 72.6a / 72.9a / 72.10a / 72.3a																											REVISIONATA DA V. Zanella -giugno 1973																										
DOCUMENTI ANNESSI																											VISTA DA																										
1 2 3 4 5 6 7 8 9									1 2 3 4 5 6 7 8 9									1 2 3 4 5 6 7 8 9

PROTEZIONE ESISTENTE P.R.G. n.a. art. 11																		piano terreno									resto dell'edificio									spazi liberi																	
PROTEZIONE PROPOSTA																		DESTINAZIONE DI PIANO									3																										
DATI CRONOLOGICI																		DATI TIPOLOGICI									STRUTTURE E MATERIALI																										
n cortina antica edificio di aspetto etichettato; interventi nel XIX secolo																		Edificio in cortina a pianta rettangolare									Muratura mista, intonacata																										
edifica del piano terra su strada per apertura del negozio a nord																		Altezza di cinque piani su strada e di quattro sul retro									Solai in legno. Volte a piano terra																										
ostruito corpo a un piano (B) coperto a terrazza in corrispondenza di uno slar- o originario																		Copertura a falde									Tetto con orditura in legno e manto in coppi

superfettazioni interne																		Cortile interno (C) coperto completa- mente dal tetto originariamente porticato su pilastri quadrati a spigoli smussati, modificato per l'in- nesto della scala									Contorni delle aperture in arenaria																										
PROPRIETARIO ATTUALE																		CARATTERISTICHE PARTICOLARI E CONTESTO									PROPOSTE DI RESTAURO																										
																		Facciata composta ma asimmetrica: portale ad arco a tutto sesto con stipiti a sguancio e stemma in chia- ve; marcapiano e cornici all'altezza dei davanzali									Liberazione dalle superfettazioni e dai cortili coperti. Valorizzazione generale dell'edificio																										
BIBLIOGRAFIA																		DOCUMENTI ANNESSI									OSSERVAZIONI																										
																		negozi, attività artigianali, vetrine, insegne, ecc.									REDATTA DA F. Mazza -maggio 1973
