| 1 2 3 4 5 6 7 8 9 | | | | | | | | | 1 2 3 4 5 6 7 8 9 | | | | | | | | | 1 2 3 4 5 6 7 8 9 | | | | | | | | | | | | | | | | | | | | | | | | | | | | | | | | | | | | | | | | | | | | | | | | | | | | | |
|---|--|--|--|--|--|--|--|--|---|--|--|--|--|--|--|--|--|---|--|--|--|--|--|--|--|--|---|--|--|--|--|--|--|--|--|---|--|--|--|--|--|--|--|--|---|--|--|--|--|--|--|--|--|---|--|--|--|--|--|--|--|--|---|--|--|--|--|--|--|--|--|
| COMUNE DI BERGAMO | | | | | | | | | | | | | | | | | | INVENTARIO DEI BENI CULTURALI E AMBIENTALI | | | | | | | | | | | | | | | | | | MONUMENTI | | | | | | | | | | | | | | | | | | | | | | | | | | | | | | | | | | | |
| DENOMINAZIONE Edificio residenziale | | | | | | | | | | | | | | | | | | EPOCA sec.XV(?)–XX | | | | | | | | | 1 - VALORE ARCHITETTONICO | | | | | | | | | NUMERO SCHEDA | | | | | | | | | | | | | | | | | | | | | | | | | | | | | | | | | | | |
| LOCALITÀ S.Alessandro VIA S.Alessandro | | | | | | | | | | | | | | | | | | N. CIV. 20-22 | | | | | | | | | a) pessimo b) cattivo c) mediocre d) buono e) ottimo | | | | | | | | | 0 1 1 0 3 5 4 | | | | | | | | | | | | | | | | | | | | | | | | | | | | | | | | | | | |

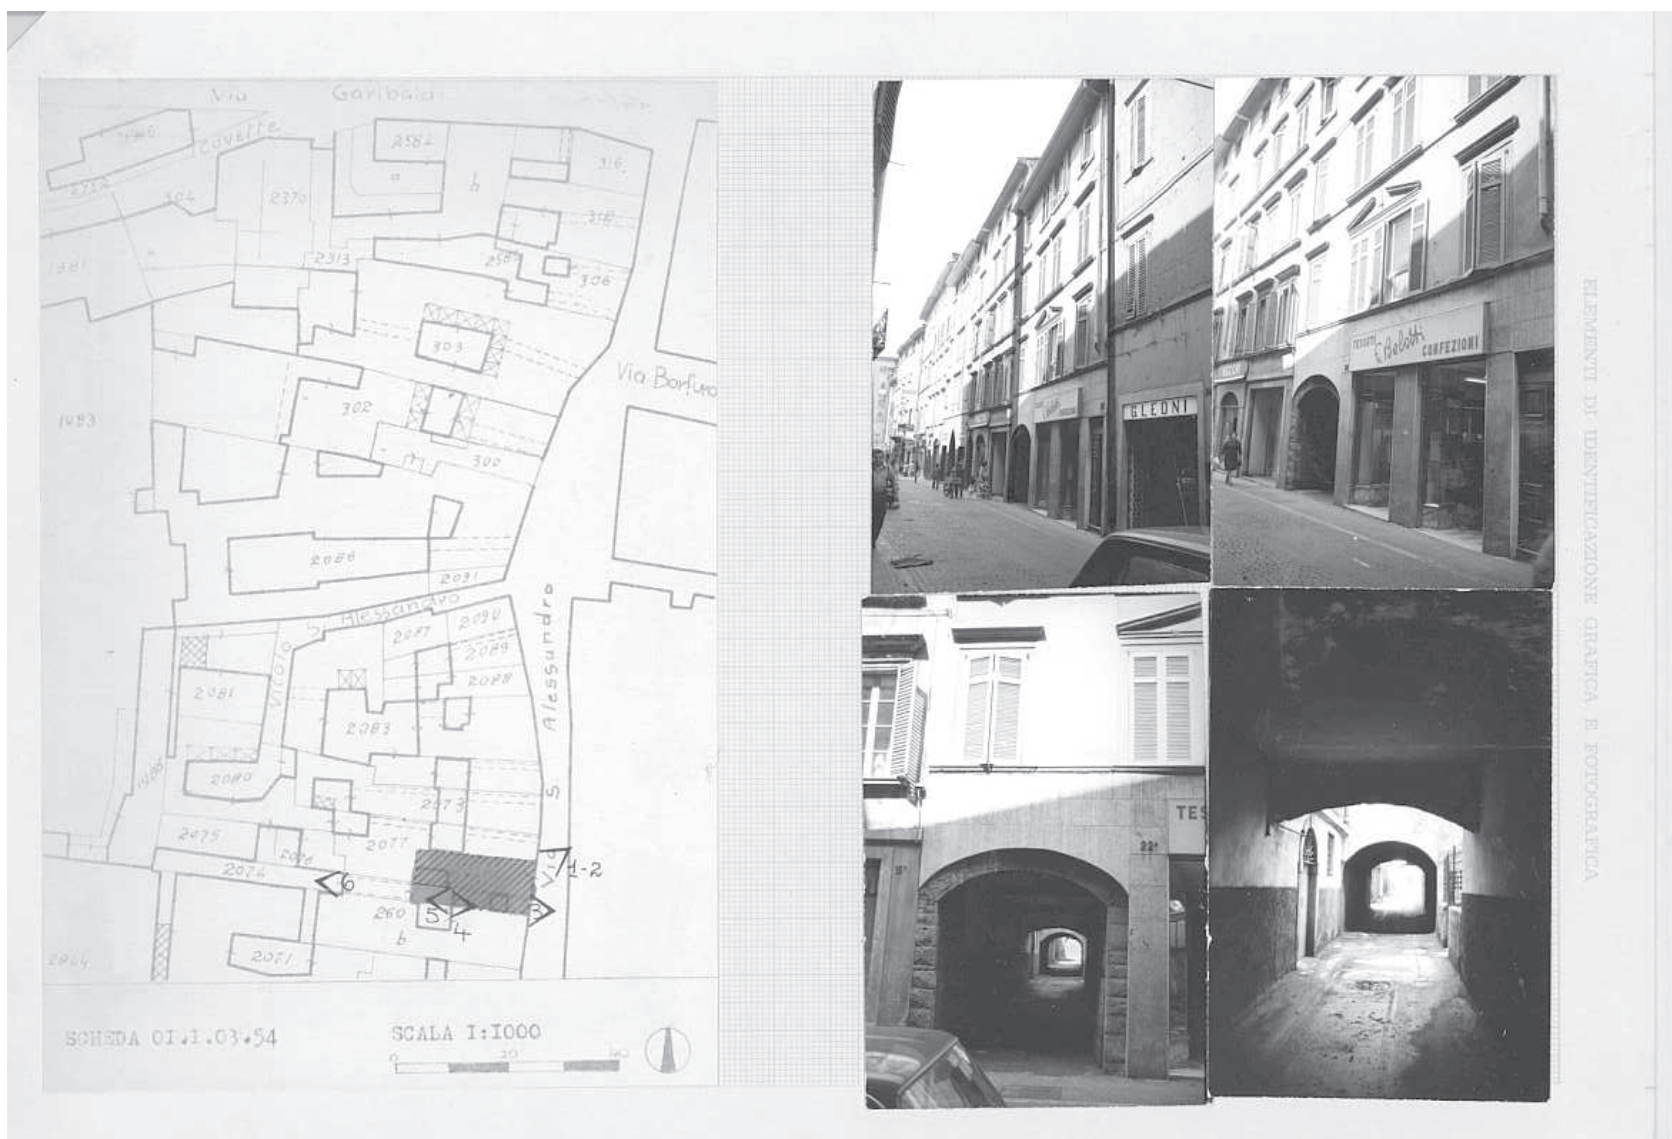
| 1 2 3 4 5 6 7 8 9 | | | | | | | | | 1 2 3 4 5 6 7 8 9 | | | | | | | | | 1 2 3 4 5 6 7 8 9 | | | | | | | | | | | | | | | | | | | | | | | | | | | | | | | | | | | | | | | | | | | | | | | | | | | | | |
|---|--|--|--|--|--|--|--|--|---|--|--|--|--|--|--|--|--|---|--|--|--|--|--|--|--|--|---|--|--|--|--|--|--|--|--|---|--|--|--|--|--|--|--|--|---|--|--|--|--|--|--|--|--|---|--|--|--|--|--|--|--|--|---|--|--|--|--|--|--|--|--|
| Ristrutturazione completa negli anni 1930-40 di un edificio antico di cui restano in evidenza le murature in pietra in corrispondenza del mp.2074 | | | | | | | | | | | | | | | | | | Edificio in cortina con pianta a L | | | | | | | | | Murature mista(in pietra in corrispondenza del sottoportico) | | | | | | | | | | | | | | | | | | | | | | | | | | | | | | | | | | | | | | | | | | | | |
| Ristrutturazione posteriore al 1945 del piano terreno per negozio | | | | | | | | | | | | | | | | | | Copertura a due falde | | | | | | | | | Solai misti in laterizio e c.a. | | | | | | | | | | | | | | | | | | | | | | | | | | | | | | | | | | | | | | | | | | | | |
| PROPRIETARIO ATTUALE | | | | | | | | | | | | | | | | | | In corrispondenza del n.22 accesso attraverso il sottoportico ad arco ribassato in conci di pietra a vista,ad un vicolo che conduce alla proprietà Belli | | | | | | | | | PROPOSTE DI RESTAURO | | | | | | | | | Modifica del piano terra su strada | | | | | | | | | | | | | | | | | | | | | | | | | | | | | | | | | | | |
| NEG. 68.27/68.30/68.31/68.28/68.33 | | | | | | | | | | | | | | | | | | Rivestimento, aperture, insegne a piano terra in contrasto con l'ambiente | | | | | | | | | REDATTA DA F.Mazza-maggio 1973 | | | | | | | | | | | | | | | | | | | | | | | | | | | | | | | | | | | | | | | | | | | | |
