1 2 3 4 5 6 7 8 9									1 2 3 4 5 6 7 8 9									1 2 3 4 5 6 7 8 9																																			
<b>COMUNE DI BERGAMO</b>																		<b>INVENTARIO DEI BENI CULTURALI E AMBIENTALI</b>																		<b>MONUMENTI</b>																	
DENOMINAZIONE <b>Edificio residenziale</b>																		EPOCA <b>sec. XVIII-XX</b>									1 - VALORE ARCHITETTONICO									NUMERO SCHEDA																	
LOCALITÀ <b>S. Alessandro</b> VIA <b>S. Alessandro</b>																		N. CIV. <b>24-24A</b>									a) pessimo b) cattivo c) mediocre d) buono e) ottimo									0 1 1 0 3 5 5																	
CATASTO <b>Bergamo f.11; mp.2077</b>																		USO ATTUALE <b>negozio e abitazione</b>									2 - NECESSITÀ DI RESTAURO									GRADO																	
PROPRIETÀ <b>privata</b>																		STRUTTURE VERTICALI <input type="checkbox"/>									STRUTTURE ORIZZONTALI <input type="checkbox"/>									COPERTURE <input type="checkbox"/>									UMIDITÀ <input type="checkbox"/>

ELEMENTI DI IDENTIFICAZIONE GRAFICA E FOTOGRAFICA

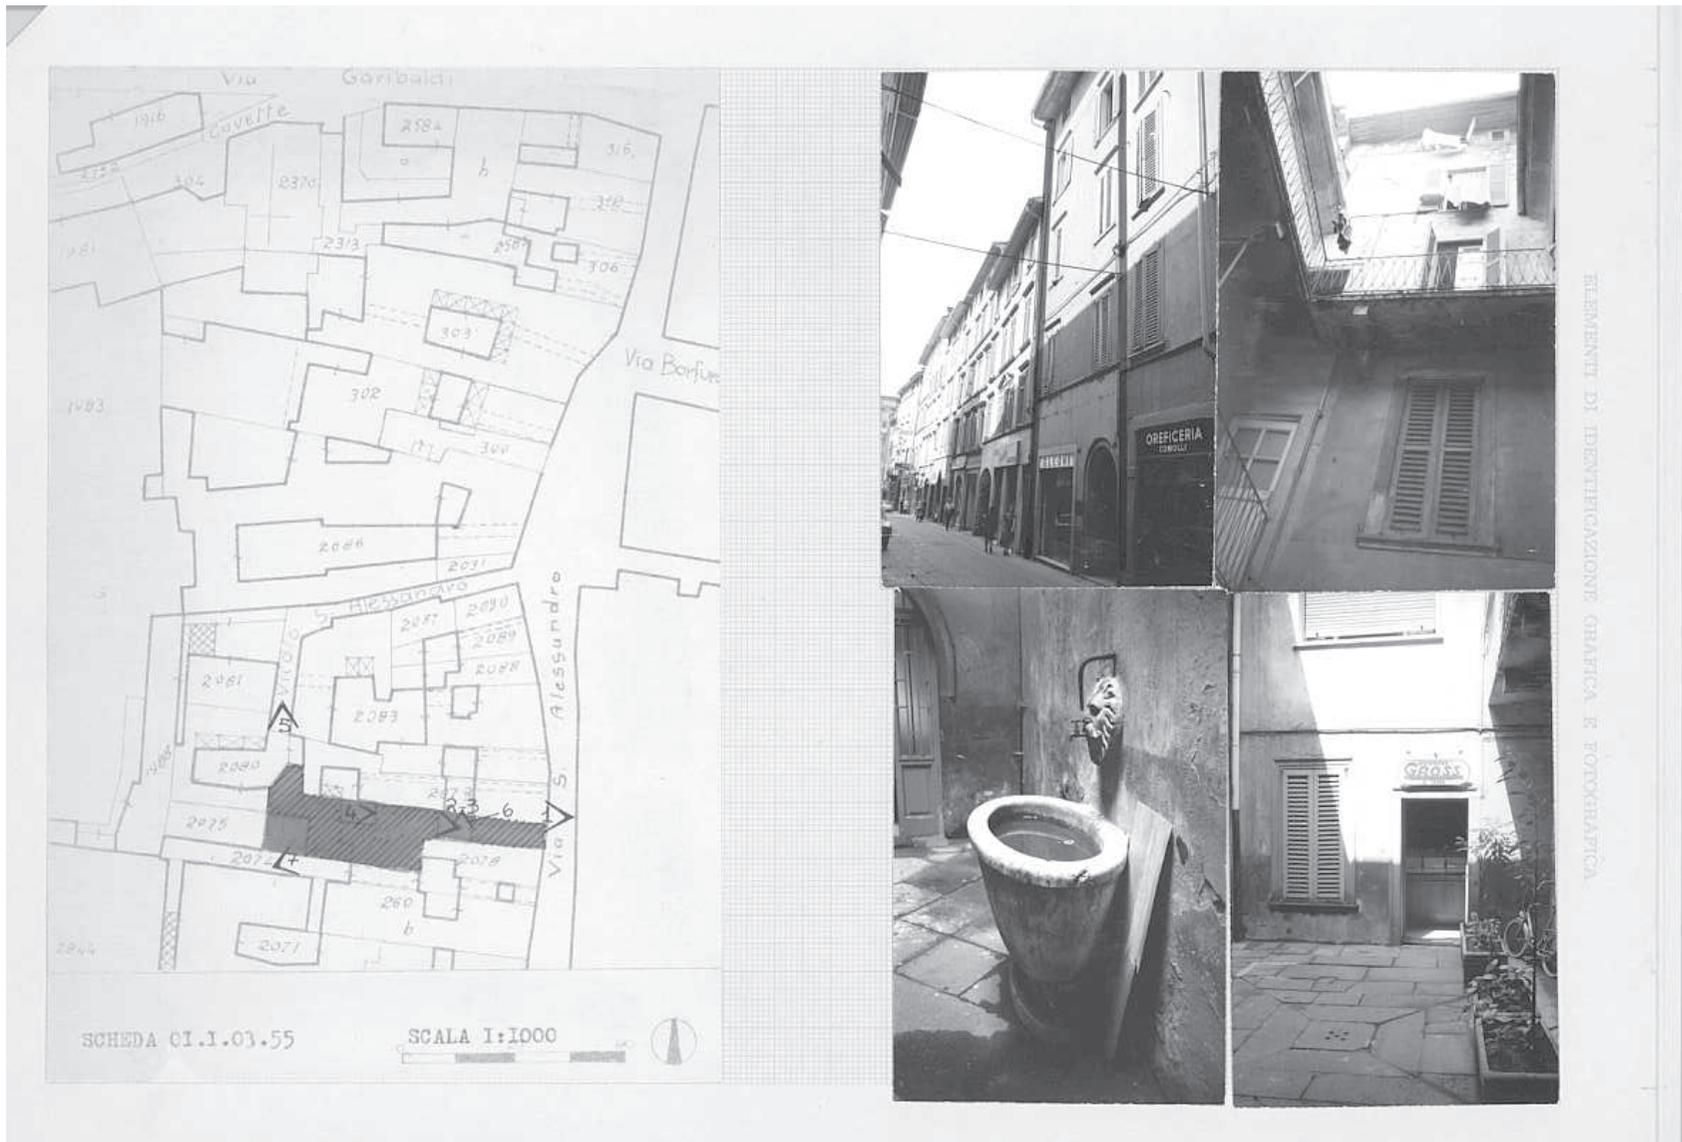
PROPRIETARIO ATTUALE																		FRONTE SEMPLICE CON APERTURE POSTE AGLI ESTREMI SU VIA S. ALESSANDRO									STRUTTURA PORTANTE DEI BALLATOI IN ARENARIA									PAVIMENTAZIONE CORTILE IN LASTRE DI ARENARIA																	
BIBLIOGRAFIA																		CARATTERISTICHE PARTICOLARI E CONTESTO									PROPOSTE DI RESTAURO									OSSERVAZIONI																	
																		Fronte semplice con aperture poste agli estremi su via S. Alessandro. Androne con volta a botte affrescata. Fontana in marmo nel 1° cortile con ballatoi interessanti									Rifacimento intonaco facciata									Edificio da valorizzare con intervento di restauro																	
DOCUMENTI ANNESSI																		negozio, attività artigianali, vetrine, insegne, ecc.									REDATTA DA <b>F. Mazza-maggio 1973</b>									REVISIONATA DA <b>V. Zanella-giugno 1973</b>																	
NEG. 68.21/68.22/68.23/68.25/68.29/68.24/68.36 Scheda bis ▶																		Contorni e dimensioni del negozio fuori scala									VISTA DA
