1 2 3 4 5 6 7 8 9									1 2 3 4 5 6 7 8 9									1 2 3 4 5 6 7 8 9																																			
COMUNE DI BERGAMO																		INVENTARIO DEI BENI CULTURALI E AMBIENTALI																		MONUMENTI																	
DENOMINAZIONE Edificio residenziale																		EPOCA sec.XVI?-XIX																		1 - VALORE ARCHITETTONICO																	
LOCALITÀ S.Alessandro VIA S.Alessandro																		N. CIV. 24B-26																		a) pessimo b) cattivo c) mediocre d) buono e) ottimo																	
CATASTO Bergamo f.11;mp.2079																																				2 - NECESSITÀ DI RESTAURO																	
PROPRIETÀ privata																		USO ATTUALE negozio,abitazione																		a) impossibile b) restauro integrale c) restauro interno o esterno d) restauri parziali e) ottime condizioni																	
STRUTTURE VERTICALI						STRUTTURE ORIZZONTALI						COPERTURE						UMIDITÀ						GRADO

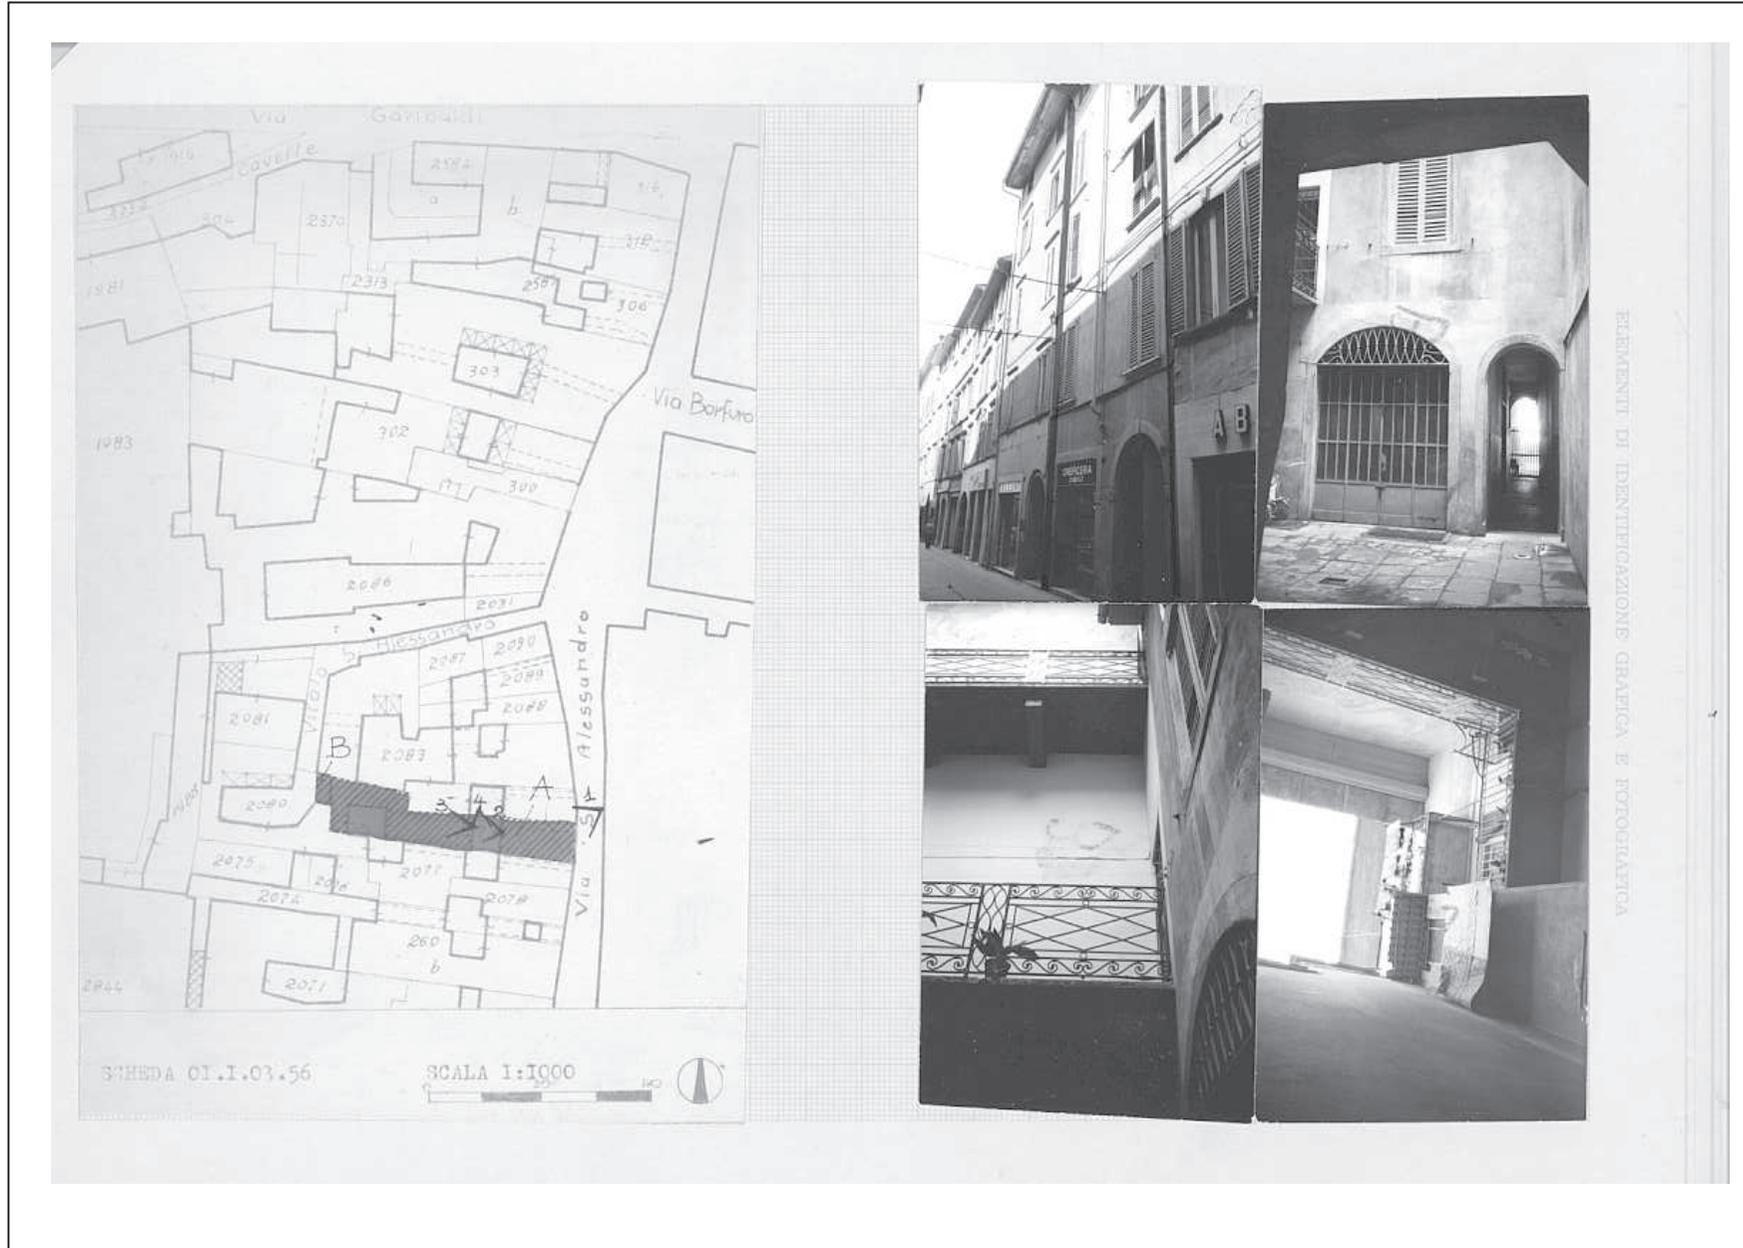
PROTEZIONE ESISTENTE P.R.G.n.a. art.11																		piano terreno									1 2																										
PROTEZIONE PROPOSTA																		resto dell'edificio									1 2																										
																		spazi liberi									1 2																										
																		DESTINAZIONE DI PIANO																																			
DATI CRONOLOGICI																		DATI TIPOLOGICI																		STRUTTURE E MATERIALI																	
In cortina antica,edificio con interventi del XVIII e del XIX secolo																		Edificio in cortina su lotto rettangolare di notevole profondità																		Murature miste,intonacate																	
Aggiunto in questo secolo un piccolo corpo a un piano sul retro,verso il vicolo S.Alessandro(corpo B)																		Altezza di 4 piani più sottotetto su strada;di 3 e 2 piani i corpi sul retro oltre il cortile																		Solai in legno

Qualche sistemazione interna																		Due cortili interni collegati da androne laterale																		Tetto con orditura in legno e manto in coppi																	
																																				Pavimentazione del 1° cortile e dello androne in arenaria(lastre)																	
																																				Contorni aperture in arenaria																	
																																				Ringhiere dei ballatoi in ferro																	
PROPRIETARIO ATTUALE																		CARATTERISTICHE PARTICOLARI E CONTESTO																		PROPOSTE DI RESTAURO																	
																		Fronte tipica sulla via con portale ad arco a tutto sesto																		Eliminare corpo B																	
																		Contorni semplici delle aperture poste agli estremi																																			
BIBLIOGRAFIA																		Interessanti ringhiere ai ballatoi del 1° cortile																		OSSERVAZIONI
