1 2 3 4 5 6 7 8 9									1 2 3 4 5 6 7 8 9									1 2 3 4 5 6 7 8 9																	
COMUNE DI BERGAMO																		INVENTARIO DEI BENI CULTURALI E AMBIENTALI									MONUMENTI								
DENOMINAZIONE Edificio residenziale																		EPOCA sec.XVI?-XX									1 - VALORE ARCHITETTONICO								
LOCALITÀ S.Alessandro VIA S.Alessandro																		N. CIV. 34A-36									a) pessimo b) cattivo c) mediocre d) buono e) ottimo								
CATASTO Bergamo f.11;mp.2090																		PROPRIETÀ privata									USO ATTUALE negozio,abitazione								
STRUTTURE VERTICALI						STRUTTURE ORIZZONTALI						COPERTURE						UMIDITÀ						2 - NECESSITÀ DI RESTAURO											
PROTEZIONE ESISTENTE P.R.G.n.a. art.11																		a) impossibile b) restauro integrale c) restauro interno o esterno d) restauri parziali e) ottime condizioni									NUMERO SCHEDA								
PROTEZIONE PROPOSTA																		a b c d e									GRADO

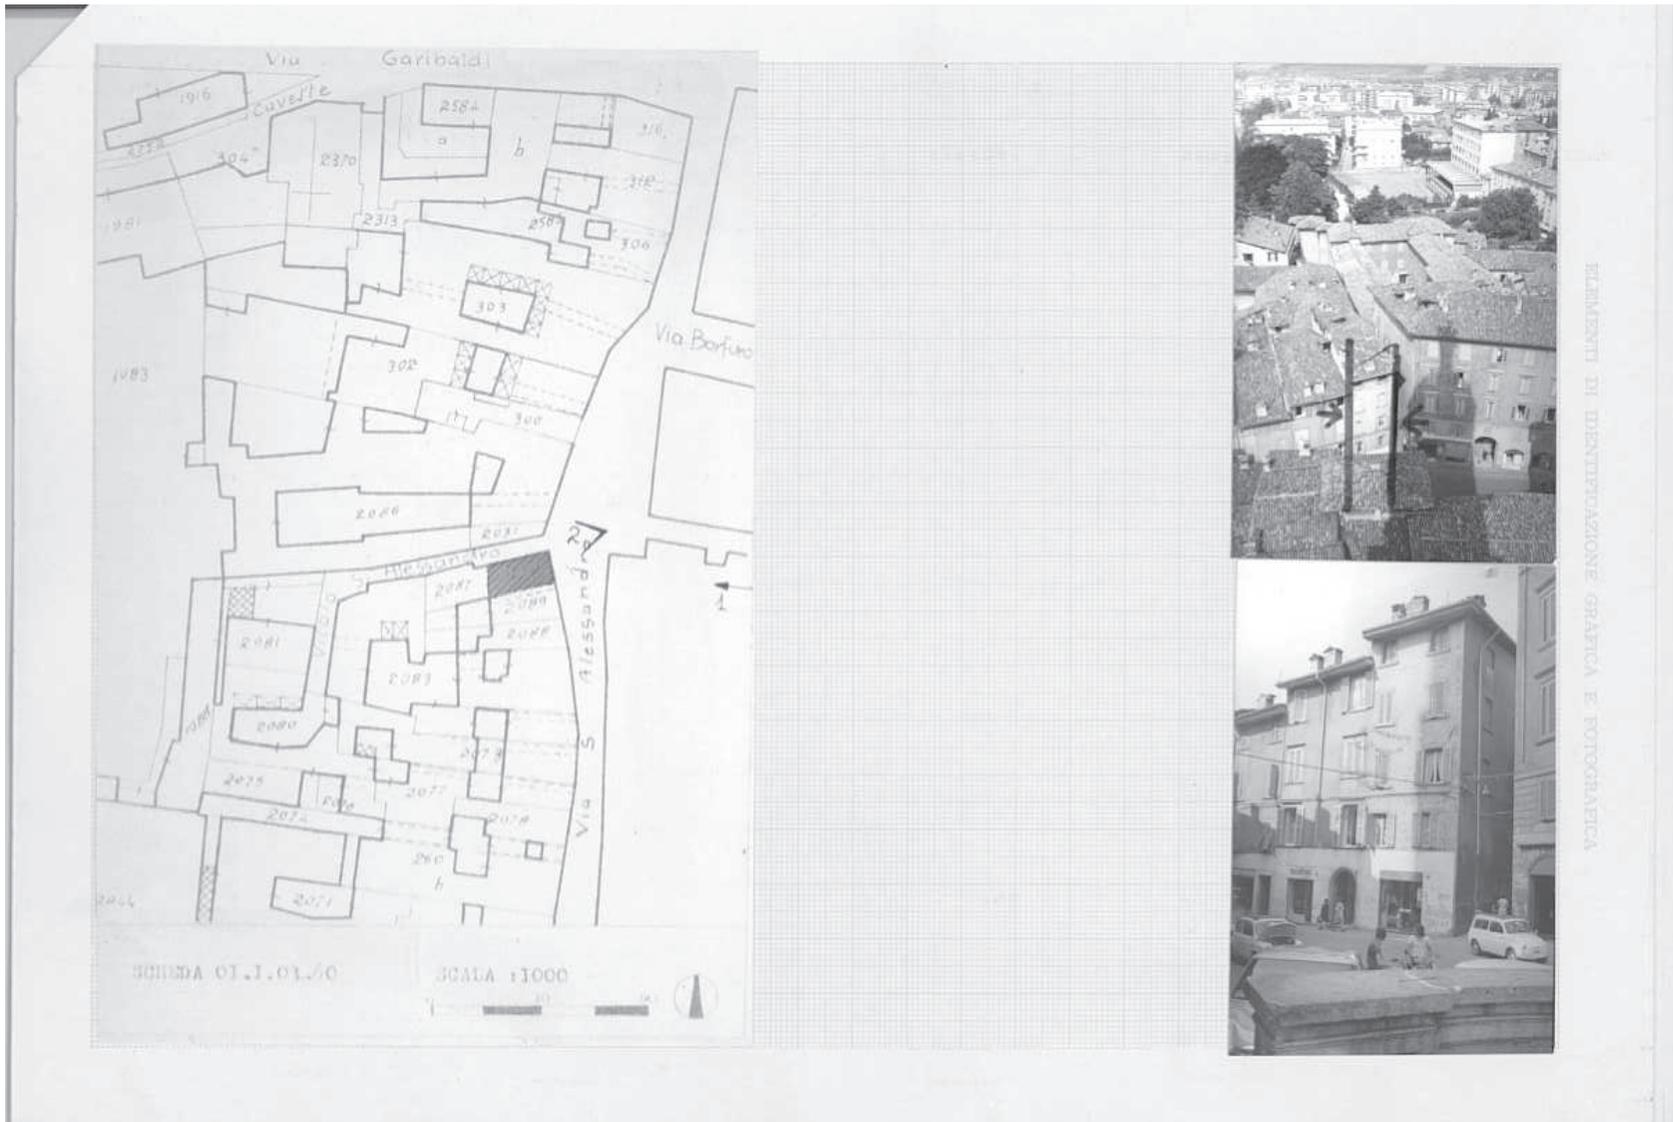
piano terreno									1 2 3 4 5 6 7 8 9								
																		resto dell'edificio									1 2 3 4 5 6 7 8 9								
																		spazi liberi									1 2 3 4 5 6 7 8 9								
																		DESTINAZIONE DI PIANO																	
DATI CRONOLOGICI																		DATI TIPOLOGICI									STRUTTURE E MATERIALI								
Fondazione antiche,almeno cinquecentesche																		Edificio d'angolo a testata di due cortine									Muratura mista,prevalentemente in mattoni, intonacata								
Modifiche interne e in facciata																		Pianta rettangolare									Volte a piano terreno								
Chiuse alcune aperture sulla fronte sul vicolo; tra cui due nella loggetta all'ultimo piano																		Altezza di quattro piani									Solai in legno								
Modificato il piano terreno su via S.Alessandro per negozio																		Copertura a falde									Tetto con orditura in legno e manto in coppi

-CARATTERISTICHE PARTICOLARI E CONTESTO									Rivestimento al piano terreno in marmo								
PROPRIETARIO ATTUALE																		Fronte sul vicolo: portale ad arco e finestre rettangolari con inferriata; loggetta in parte chiusa all'ultimo piano									PROPOSTE DI RESTAURO								
BIBLIOGRAFIA																		Finestre molto semplici Comignoli									Ripresa fronte:rifacimento intonaco,modifica piano terra su strada								
DOCUMENTI ANNESSI																		negozi, attività artigianali, vetrine, insegne, ecc.									OSSERVAZIONI								
NEG.170.4/69.5																											REDATTA DA F.MAZZA-maggio 1973								
																											REVISIONATA DA V.Zanella-giugno 1973								
																											VISTA DA								
1 2 3 4 5 6 7 8 9									1 2 3 4 5 6 7 8 9									1 2 3 4 5 6 7 8 9
