1 2 3 4 5 6 7 8 9									1 2 3 4 5 6 7 8 9									1 2 3 4 5 6 7 8 9																																			
COMUNE DI BERGAMO																		INVENTARIO DEI BENI CULTURALI E AMBIENTALI																		MONUMENTI																	
DENOMINAZIONE Edificio residenziale																		EPOCA sec. XVII									1 - VALORE ARCHITETTONICO									NUMERO SCHEDA																	
LOCALITÀ S. Alessandro VIA S. Alessandro																		N. CIV. 50B-54									a) pessimo b) cattivo c) mediocre d) buono e) ottimo									0 1 1 0 3 6 6																	
CATASTO Bergamo f.11; mp.303-2313																		USO ATTUALE tipografia, negozi e abitazione									2 - NECESSITÀ DI RESTAURO									GRADO																	
PROPRIETÀ privata																		STRUTTURE VERTICALI <input type="checkbox"/>									STRUTTURE ORIZZONTALI <input type="checkbox"/>									COPERTURE <input type="checkbox"/>									UMIDITÀ <input type="checkbox"/>

1 2 3 4 5 6 7 8 9										1 2 3 4 5 6 7 8 9										1 2 3 4 5 6 7 8 9									
COMUNE DI BERGAMO										INVENTARIO DEI BENI CULTURALI E AMBIENTALI										MONUMENTI									
DENOMINAZIONE Edificio residenziale																				NUMERO SCHEDA									
LOCALITÀ S. Alessandr

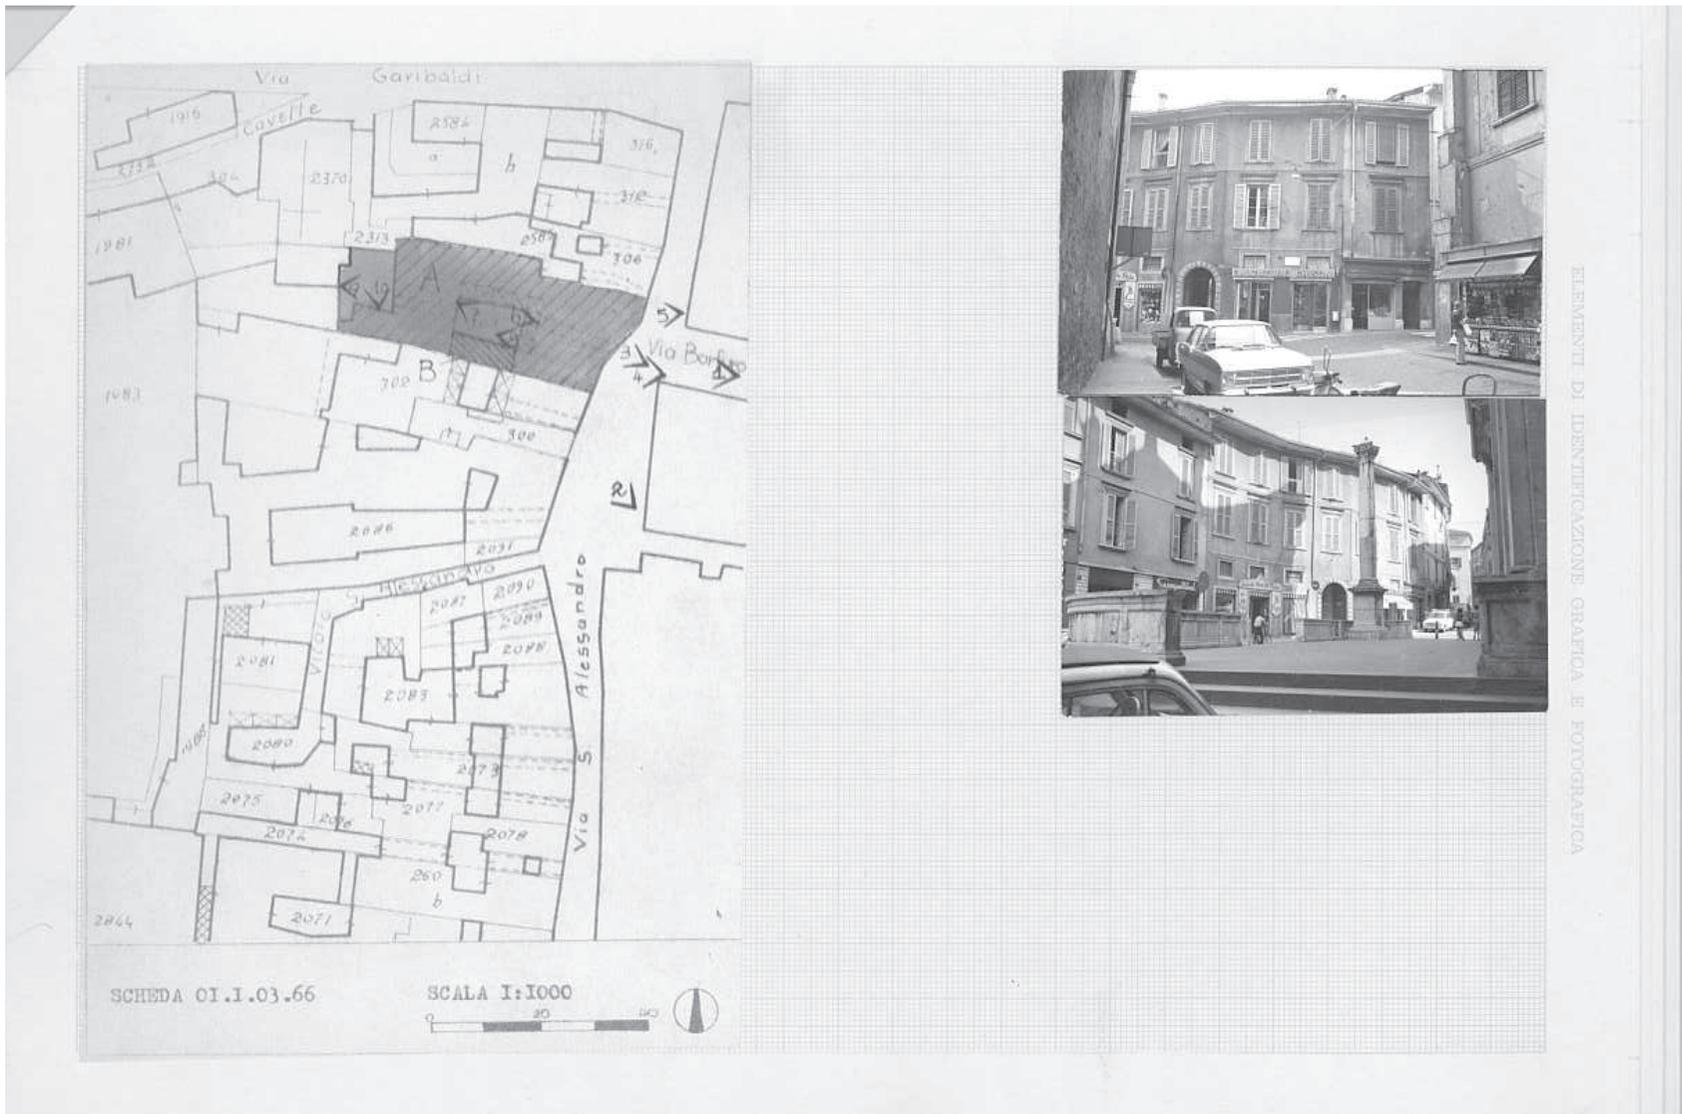
PROTEZIONE ESISTENTE P.R.G. n.a. art. 11																		piano terreno									resto dell'edificio									spazi liberi																	
PROTEZIONE PROPOSTA																		DESTINAZIONE DI PIANO									A=3									B=6																	
DATI CRONOLOGICI																		DATI TIPOLOGICI									STRUTTURE E MATERIALI																										
Probabilmente costruito nel XVII secolo come convento delle monache terziarie di S. Francesco e collegato in origine con la chiesa di S. Giuseppe (v. sch. 01.1.03.71). Chiusura di un lato del loggiato nel cortile. Qualche deformazione su strada a piano terra operata all'impostazione della facciata dalle vetrine e dalle in segne. Aggiunta recente nel cortile del corpo B a un piano coperto in eternit																		Edificio in cortina a pianta irregolare con ampio cortile quadrangolare interno con portico e loggia su due lati									Muratura mista in cotto e parte in pietra intonacata

PROPRIETARIO ATTUALE																		Altezza di tre piani per il corpo principale; di due e un piano per le appendici sul retro									Solai in legno																										
BIBLIOGRAFIA																		Copertura a falde									Tetto con orditura in legno e manto in coppi																										
PELANDI, 1965, III; ZANELLA, 1972, 133.																		CARATTERISTICHE PARTICOLARI E CONTESTO									Colonne e contorni aperture in arenaria																										
DOCUMENTI ANNESSI																		Fronte su strada sinuosa che costituisce il fondale di via Borfuro; portale in pietra bugnato con stemma scalpellato in chiave									Volte a botte e a crociera a piano terra																										
NEG. 76.33a/70.1/71.22/71.23/68.17/71.24 73.13/71.25/73.10/73.11 Scheda bis ▶																		Portico ad archi su colonne e loggiato con numero doppio di archi									PROPOSTE DI RESTAURO

Volte a crociera nel portico; soffitto in trave vista nella loggia									Eliminazione del corpo B																										
																		negozi, attività artigianali, vetrine, insegne, ecc.									Liberazione del loggiato																										
																		REDATTA DA F. Mazza-maggio 1973									OSSERVAZIONI																										
																		REVISIONATA DA V. Zanella-giugno 1973																																			
																		VISTA DA
