| 1 2 3 4 5 6 7 8 9 | | | | | | | | | 1 2 3 4 5 6 7 8 9 | | | | | | | | | 1 2 3 4 5 6 7 8 9 | | | | | | | | | | | | | | | | | | | | | | | | | | |
|---|--|--|--|--|--|---|--|--|---|--|--|---|--|--|--|--|--|---|--|--|--|--|--|--|--|--|---|--|--|--|--|--|--|--|--|---|--|--|--|--|--|--|--|--|
| COMUNE DI BERGAMO | | | | | | | | | | | | | | | | | | INVENTARIO DEI BENI CULTURALI E AMBIENTALI | | | | | | | | | | | | | | | | | | MONUMENTI | | | | | | | | |
| DENOMINAZIONE Edificio residenziale | | | | | | | | | | | | | | | | | | EPOCA sec.XVII-XX | | | | | | | | | 1 - VALORE ARCHITETTONICO<br>a) pessimo b) cattivo c) mediocre<br>d) buono e) ottimo | | | | | | | | | NUMERO SCHEDA<br>0110368 | | | | | | | | |
| LOCALITÀ S.Alessandro VIA S. Alessandro | | | | | | | | | | | | | | | | | | N. CIV. 56B-58A | | | | | | | | | 2 - NECESSITÀ DI RESTAURO<br>a) impossibile b) restauro integrale<br>c) restauro interno o esterno<br>d) restauri parziali e) ottime condizioni | | | | | | | | | GRADO | | | | | | | | |

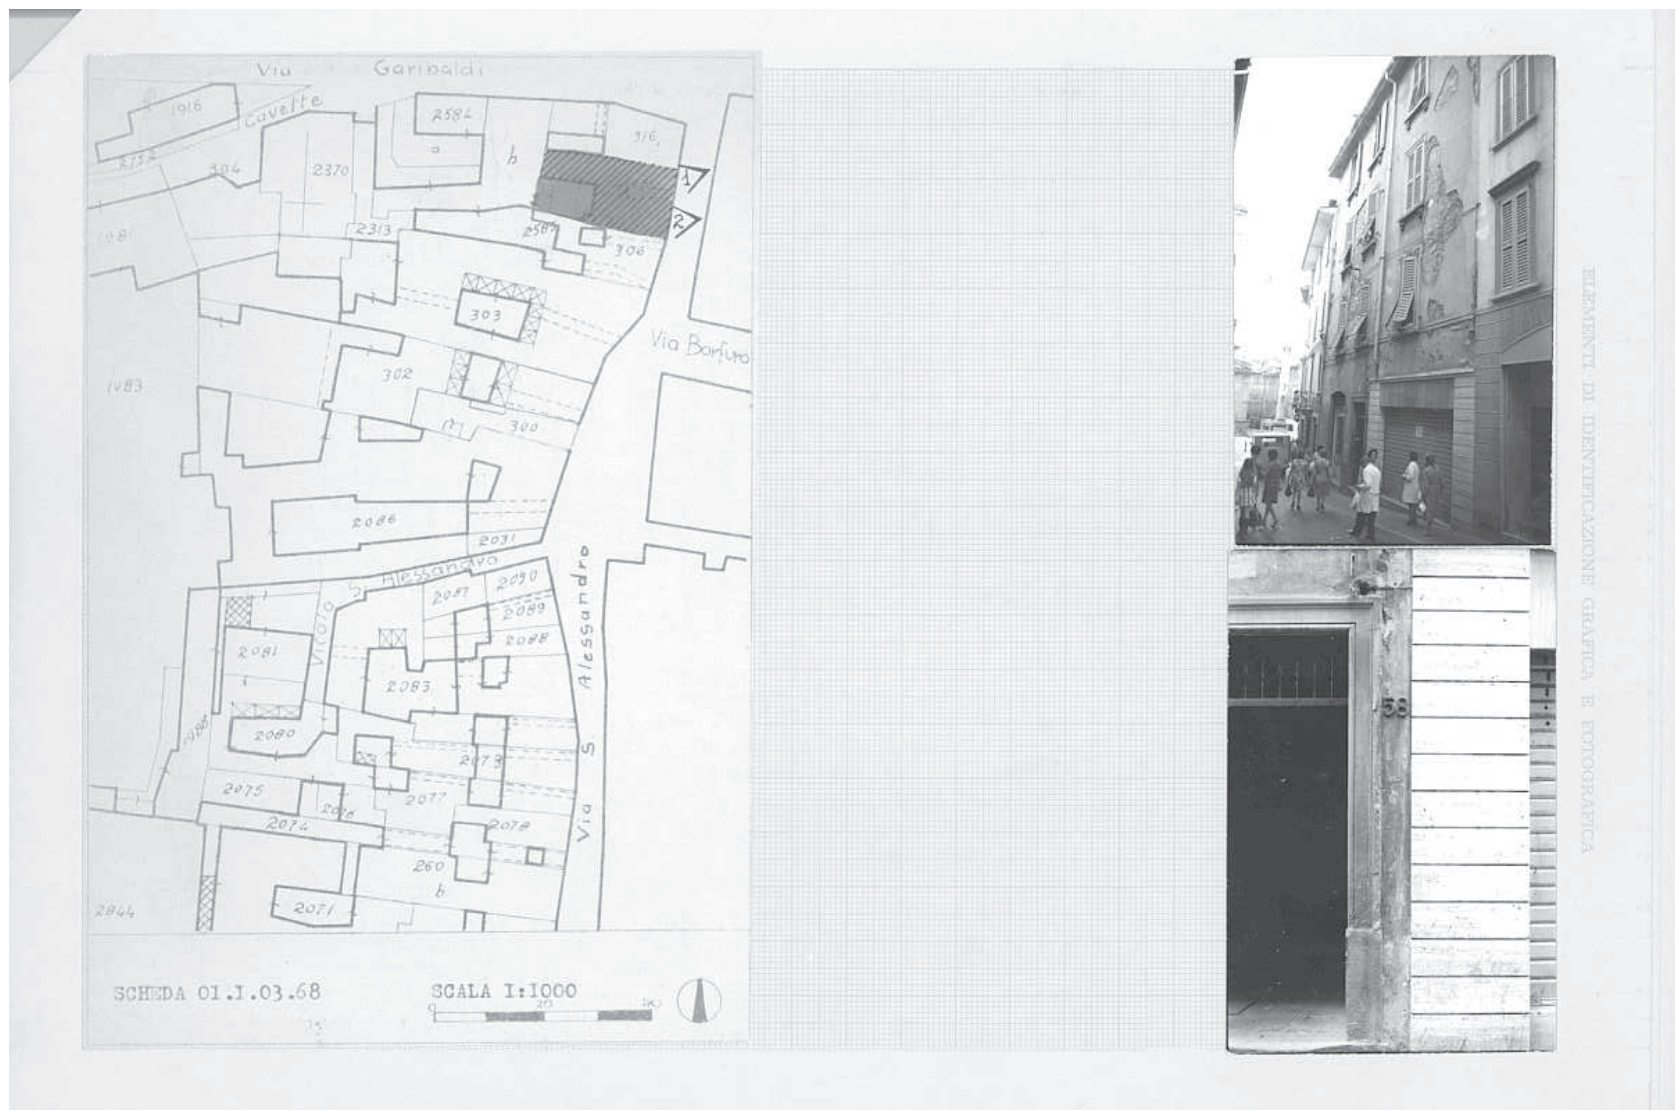
| 1 2 3 4 5 6 7 8 9 | | | | | | | | | 1 2 3 4 5 6 7 8 9 | | | | | | | | | 1 2 3 4 5 6 7 8 9 | | | | | | | | | | | | | | | | | | | | | | | | | | |
|---|--|--|--|--|--|---|--|--|---|--|--|---|--|--|--|--|--|---|--|--|--|--|--|--|--|--|---|--|--|--|--|--|--|--|--|---|--|--|--|--|--|--|--|--|
| Ristrutturazione dell'inizio del '900 | | | | | | | | | | | | | | | | | | Edificio in cortina con pianta a L | | | | | | | | | Muratura mista prevalentemente in | | | | | | | | | | | | | | | | | |
| di un edificio precedente di cui resta | | | | | | | | | | | | | | | | | | Altezza di quattro piani | | | | | | | | | pietra | | | | | | | | | | | | | | | | | |
| il solo portale, databile al XVIII seco- | | | | | | | | | | | | | | | | | | Copertura a falde | | | | | | | | | Intonaco scrostato | | | | | | | | | | | | | | | | | |
| Apertura piano terra a nord per nego- | | | | | | | | | | | | | | | | | | | | | | | | | | | Volte a piano terra | | | | | | | | | | | | | | | | | |
| zio posteriore al 1945 | | | | | | | | | | | | | | | | | | | | | | | | | | | Tetto con orditura in legno e manto in | | | | | | | | | | | | | | | | | |
| | | | | | | | | | | | | | | | | | | Contorni aperture con carattere | | | | | | | | | Modificare apertura e rivestimento | | | | | | | | | | | | | | | | | |
| | | | | | | | | | | | | | | | | | | vagamente liberty | | | | | | | | | negozio nord | | | | | | | | | | | | | | | | | |
| | | | | | | | | | | | | | | | | | | Una fila di finestre riempita nel- | | | | | | | | | OSSERVAZIONI | | | | | | | | | | | | | | | | | |
| BIBLIOGRAFIA | | | | | | | | | | | | | | | | | | la ricostruzione dell'inizio del | | | | | | | | | | | | | | | | | | | | | | | | | | |
| | | | | | | | | | | | | | | | | | | secolo | | | | | | | | | | | | | | | | | | | | | | | | | | |
| DOCUMENTI ANNESSI | | | | | | | | | | | | | | | | | | negozi, attività artigianali, vetrine, insegna, ecc. | | | | | | | | | REDATTA DA F.Mazza-maggio1973 | | | | | | | | | | | | | | | | | |
