1 2 3 4 5 6 7 8 9									1 2 3 4 5 6 7 8 9									1 2 3 4 5 6 7 8 9																										
<b>COMUNE DI BERGAMO</b>																		<b>INVENTARIO DEI BENI CULTURALI E AMBIENTALI</b>																		<b>MONUMENTI</b>								
DENOMINAZIONE <b>Edificio residenziale</b>																		EPOCA <b>sec.XVII?-XIX</b>																		1 - VALORE ARCHITETTONICO								
LOCALITÀ <b>S.Alessandro VIA S.Alessandro 5C-5E/S.Orsola</b>																		N. CIV. <b>22</b>																		a) pessimo b) cattivo c) mediocre d) buono e) ottimo								
CATASTO <b>Bergamo f.11;mp.548</b>																		PROPRIETÀ <b>privata</b>																		2 - NECESSITÀ DI RESTAURO								
USO ATTUALE <b>negozi,abitazione</b>																		STRUTTURE VERTICALI <input type="checkbox"/>																		a) impossibile b) restauro integrale c) restauro interno o esterno d) restauri parziali e) ottime condizioni								
STRUTTURE ORIZZONTALI <input type="checkbox"/>																		COPERTURE <input type="checkbox"/>																		GRADO

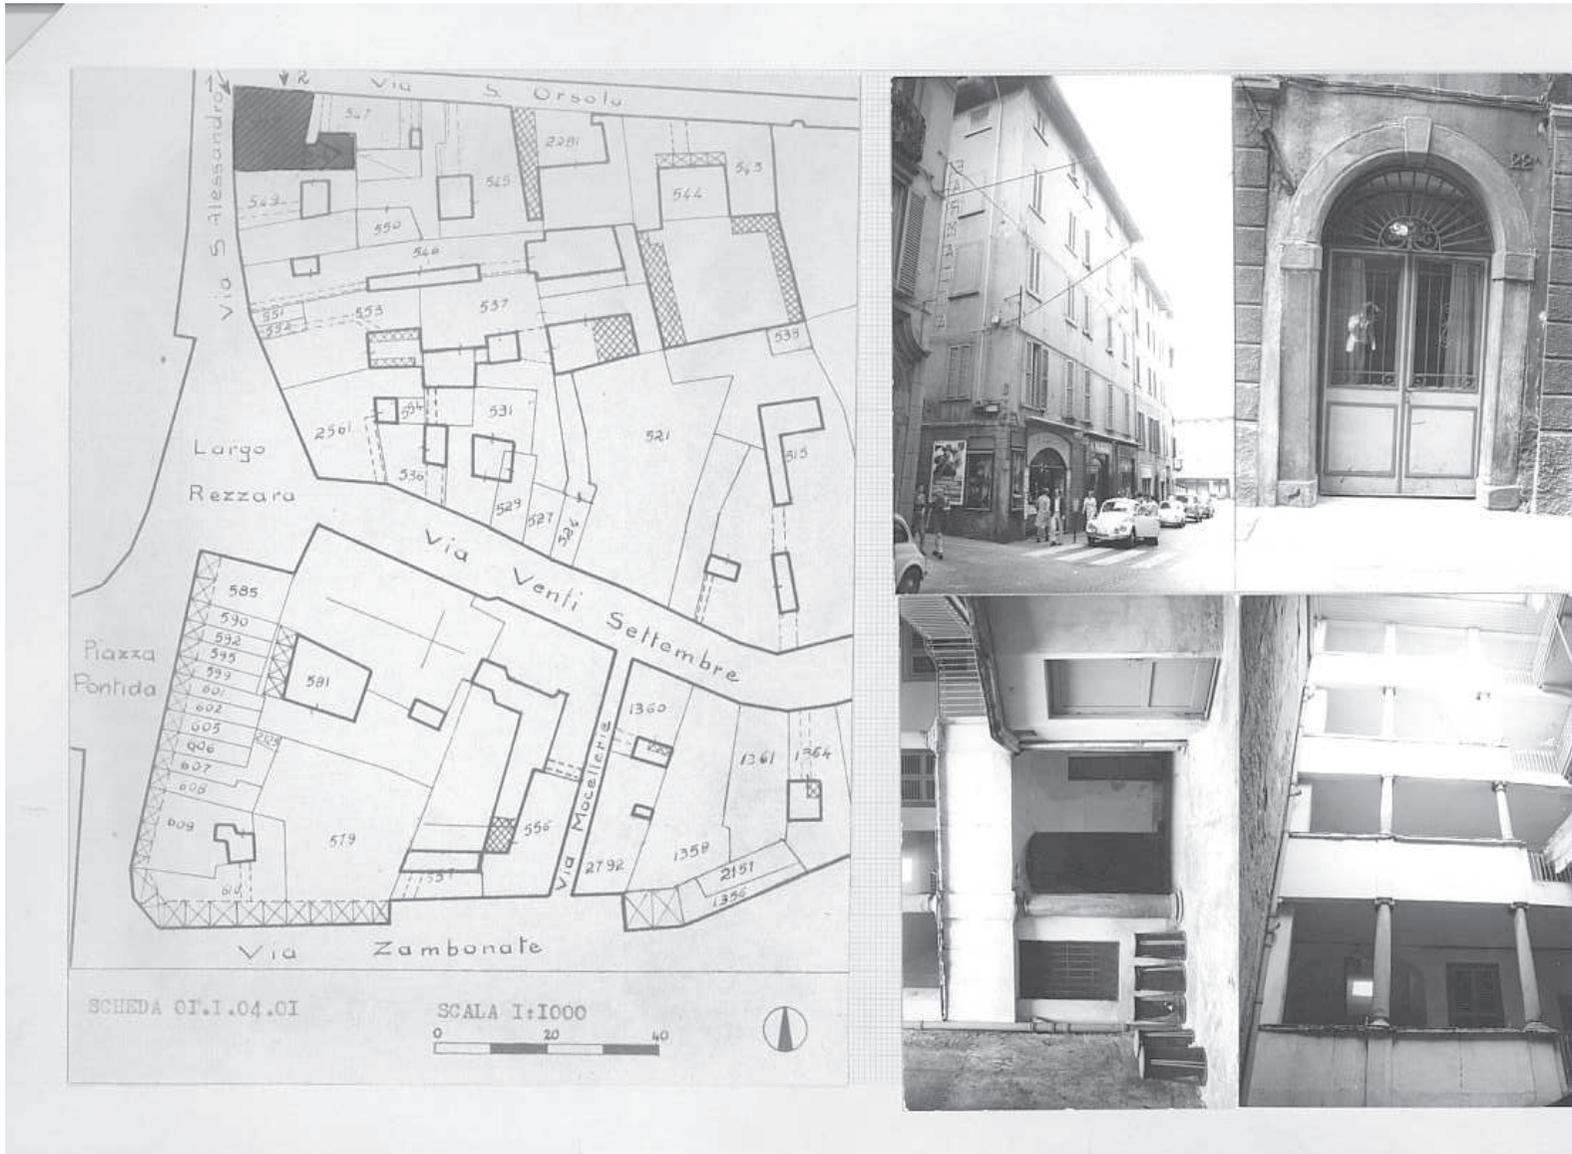
UMIDITÀ <input type="checkbox"/>																		PROTEZIONE ESISTENTE <b>P.R.G. n.a. art.11</b>																		a b c d e								
PROTEZIONE PROPOSTA <b>fronti su strada;cortile con portico e loggiato</b>																		piano terreno																		1 2								
																		resto dell'edificio																		1 2								
																		spazi liberi																		1 2								
																		DESTINAZIONE DI PIANO																		3								
DATI CRONOLOGICI																		DATI TIPOLOGICI																		STRUTTURE E MATERIALI								
Piano terra almeno secentesco																		Edificio d'angolo tra due strade																		Murature miste,intonacate								
Piani superiori di aspetto ottocentesco																		Pianta quadrangolare																		Solai in legno								
Chiuso in parte il portico																		Altezza di cinque piani																		Tetto con orditura in legno e manto in coppi

Copertura a padiglione																		Contorni delle aperture in arenaria								
																		CARATTERISTICHE PARTICOLARI E CONTESTO																		Volte al piano terra(negozi)								
PROPRIETARIO ATTUALE																		Fronti esterne povere con contorni delle aperture semplici,in arenaria coperti da intonaco																		PROPOSTE DI RESTAURO								
																		Fronte interna sul cortile al mp. 547 con portico e cinque ordini di logge trabeate su colonne(pilastri all'ultimo piano).Portale ad arco in pietra su via S.Orsola.A-negozi, attività artigianali, vetrine, insegne, ecc.																		Ripristino fronti con apertura di finestre su via S.Orsola.Liberazione portico								
BIBLIOGRAFIA																																				OSSERVAZIONI								
																																				Cortile in comune con l'edificio alla scheda 01.1.04.32								
DOCUMENTI ANNESSI																		serramenti dei negozi su via S.Alessandro con tettoia del primi del '900																		Edificio modesto architettonicamente,ma di notevole massa volumetrica
