1 2 3 4 5 6 7 8 9									1 2 3 4 5 6 7 8 9									1 2 3 4 5 6 7 8 9																										
COMUNE DI BERGAMO																		INVENTARIO DEI BENI CULTURALI E AMBIENTALI																		MONUMENTI								
DENOMINAZIONE Edificio residenziale																		EPOCAs ec. XVI?-XVII- XX																		1 - VALORE ARCHITETTONICO								
LOCALITÀ S.Alessandro VIA S.Alessandro																		N. CIV. 3B																		a) pessimo b) cattivo c) mediocre d) buono e) ottimo								
CATASTO Bergamo f.11;mp.550																																				2 - NECESSITÀ DI RESTAURO								
PROPRIETÀ privata																		USO ATTUALE negozi,abitazione																		a) impossibile b) restauro integrale c) restauro interno o esterno d) restauri parziali e) ottime condizioni								
STRUTTURE VERTICALI			STRUTTURE ORIZZONTALI			COPERTURE			UMIDITÀ																					GRADO														
PROTEZIONE ESISTENTE P.R.G. n.a. art.11																																				piano terreno

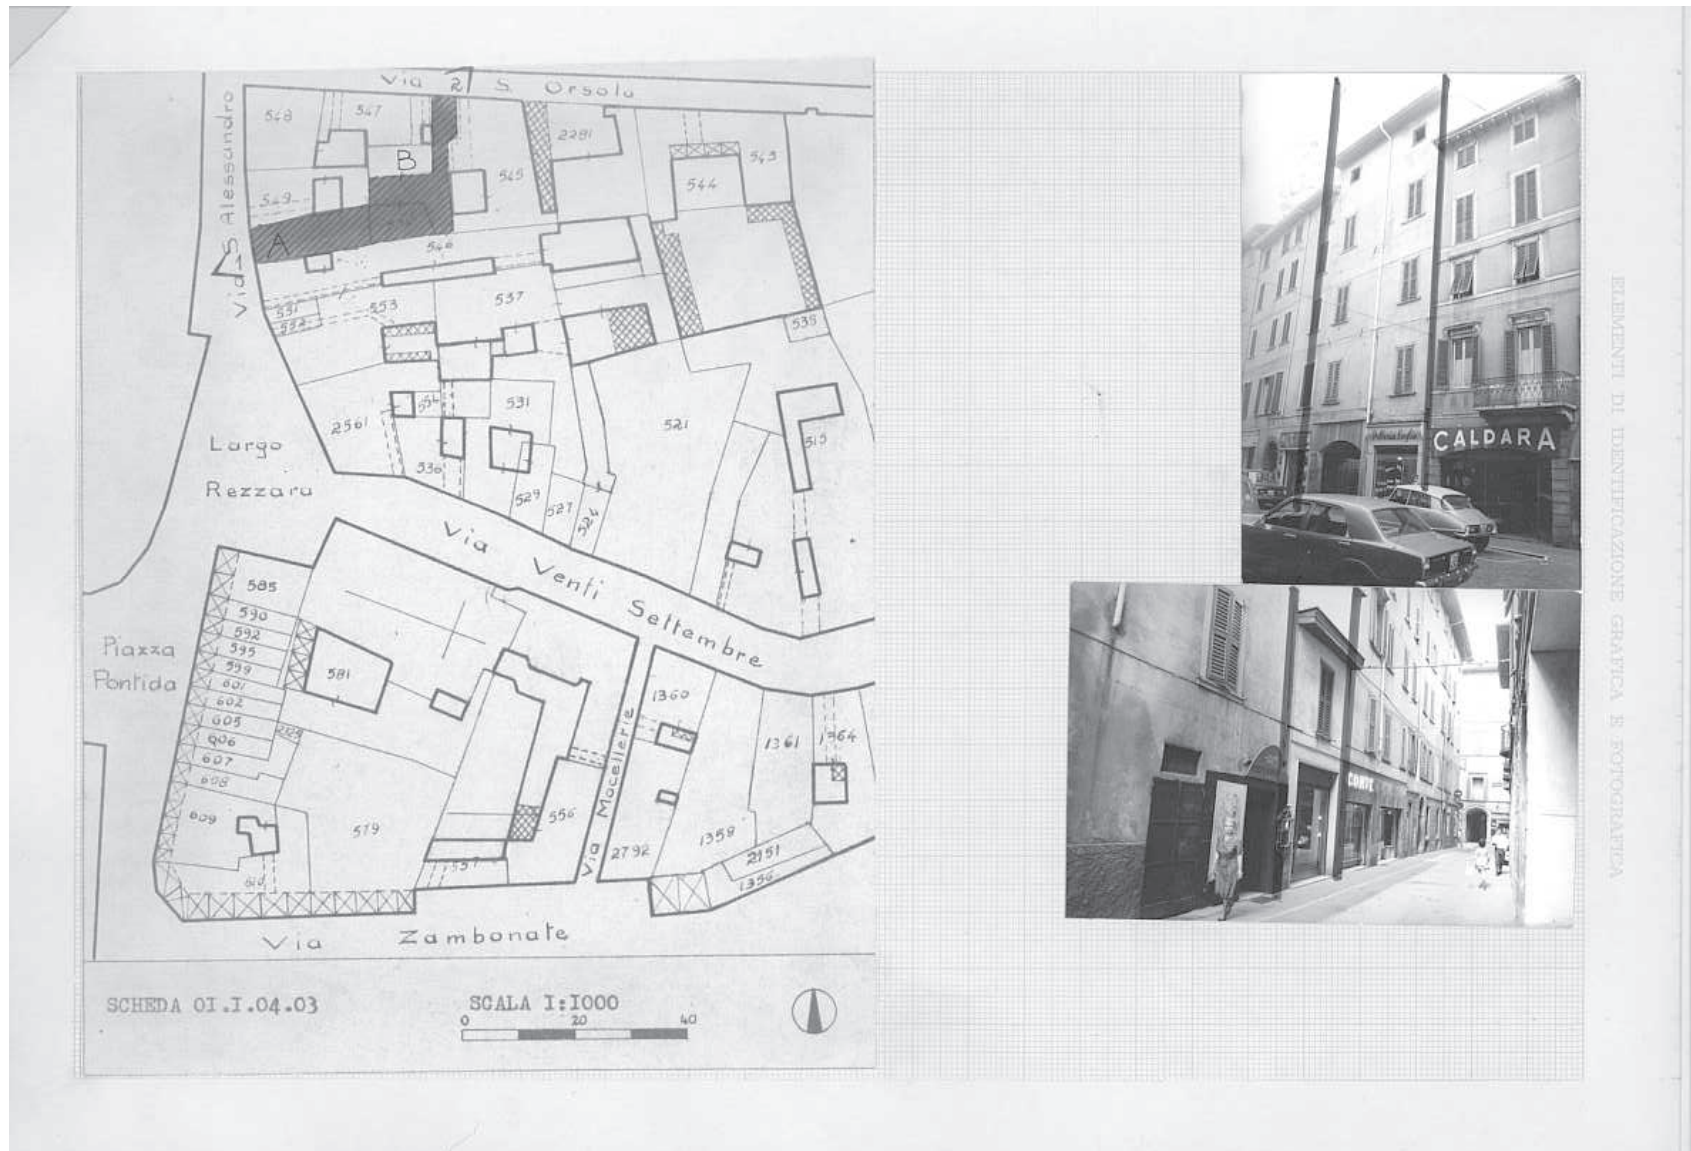
PROTEZIONE PROPOSTA fronte su via S.Alessandro																																				resto dell'edificio								
																																				spazi liberi								
																																				DESTINAZIONE DI PIANO								
DATI CRONOLOGICI																		DATI TIPOLOGICI																		STRUTTURE E MATERIALI								
Muri medioevali visibili a piano terra																		Edificio a pianta irregolare in																		Muratura in pietra e mista,intonacata								
Fronte su via S.Alessandro di aspetto																		cortina con appendice affacciante-																		Solai in legno(parte in c.a.)								
secentesco																		si su via S.Orsola																		Volte a piano terra								
Modificati piano terreno per negozi,																		Altezza di cinque piani su via S.																		Tetto con orditura in legno e manto								
con eliminazione del cortile																		Alessandro e di due su via S.Orso-																		in coppi

la																		Contorni delle aperture in arenaria								
																		Tetto a falde																										
																		CARATTERISTICHE PARTICOLARI E CONTESTO																										
PROPRIETARIO ATTUALE																		Antiche murature in conci di pietra																		PROPOSTE DI RESTAURO								
																		squadrata rimesse in evidenza a																		Rifacimento intonaco su via S.Alessan-								
																		piano terra su via S.Alessandro																		dro e revisione aperture negozi								
																		Fronte semplice con aperture poste																		OSSERVAZIONI								
BIBLIOGRAFIA																		agli estremi su via S?Alessandro																										
																		Fronte senza particolare interesse																										
																		su via S.Orsola																										
DOCUMENTI ANNESSI																		negozi, attività artigianali, vetrina, insegne, ecc.
