| 1 | | | | | | | | | 2 | | | | | | | | | 3 | | | | | | | | | | | | | | | | | |
|--|--|--|---|--|--|---|--|--|--|--|--|---|--|--|--|--|--|---|--|--|---|--|--|--|--|--|---|--|--|--|--|--|--|--|--|
| COMUNE DI BERGAMO | | | | | | | | | INVENTARIO DEI BENI CULTURALI E AMBIENTALI | | | | | | | | | MONUMENTI | | | | | | | | | | | | | | | | | |
| DENOMINAZIONE | | | | | | | | | Edificio residenziale | | | | | | | | | EPOCA | | | | | | | | | sec.XVIII-XIX | | | | | | | | |
| LOCALITÀ | | | | | | | | | S.Alessandro VIA S.Alessandro | | | | | | | | | N. CIV. | | | | | | | | | 3-3A | | | | | | | | |

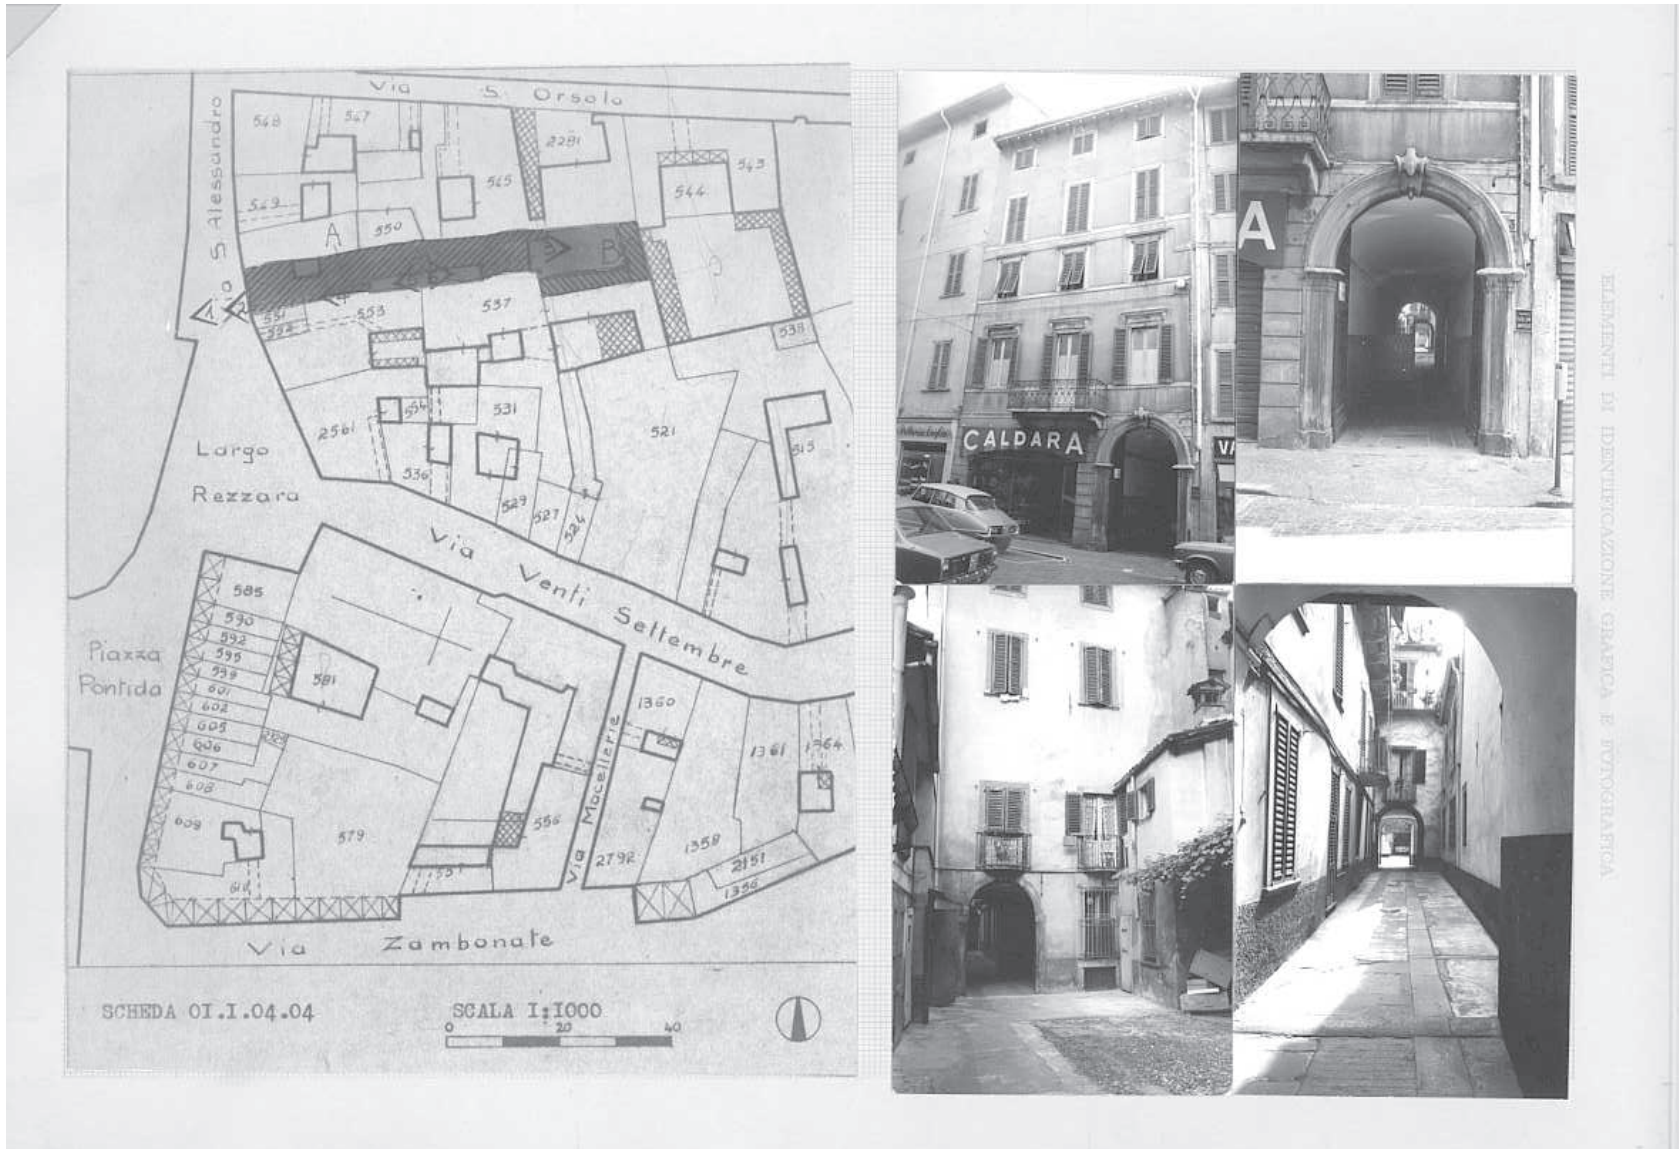
| altri elementi di identificazione grafica e fotografica | | | | | | | | | | | | | | | | | | | | | | | | | | | | | | | | | | | | | | | | | | | | | | | | | | | | | |

| 1 | | | | | | | | | 2 | | | | | | | | | 3 | | | | | | | | | | | | | | | | | |
|--|--|--|---|--|--|---|--|--|--|--|--|---|--|--|--|--|--|---|--|--|---|--|--|--|--|--|---|--|--|--|--|--|--|--|--|
| PROPRIETARIO ATTUALE | | | | | | | | | Fronte su strada molto interessante (v.portale,contorni finestre,balcone al 1° piano,marca-davanzale) | | | | | | | | | PROPOSTE DI RESTAURO | | | | | | | | | eliminazione superfetazioni interne;demolire corpi B e collegamento degli spazi interni lumitrofi | | | | | | | | |
| BIBLIOGRAFIA | | | | | | | | | Molti elementi architettonici notevoli all'interno:contorni in arenaria,balconcini con parapetto in ferro,balatoi,pavimentazione | | | | | | | | | OSSERVAZIONI | | | | | | | | | Il mappale può essere valorizzato sia su strada che internamente | | | | | | | | |
| NEG.160.5a/161.35/160.7a/160.6a/176.24a/160.9a | | | | | | | | | Vetrina Caldara troppo ampia | | | | | | | | | REDATTA DA | | | | | | | | | F.Mazza-giugno 1973 | | | | | | | | |
