1 2 3 4 5 6 7 8 9									1 2 3 4 5 6 7 8 9									1 2 3 4 5 6 7 8 9																																			
<b>COMUNE DI BERGAMO</b>																		<b>INVENTARIO DEI BENI CULTURALI E AMBIENTALI</b>																		<b>MONUMENTI</b>																	
DENOMINAZIONE <b>Edificio residenziale</b>																		EPOCA <b>sec.XVII-XVIII</b>									1 - VALORE ARCHITETTONICO a) pessimo b) cattivo c) mediocre d) buono e) ottimo									NUMERO SCHEDA <b>0 1 1 0 4 0 5</b>																	
LOCALITÀ <b>S.Alessandro VIA S.Alessandro</b>																		N. CIV. <b>1-1A</b>									2 - NECESSITÀ DI RESTAURO a) impossibile b) restauro integrale c) restauro interno o esterno d) restauri parziali e) ottime condizioni									GRADO																	
CATASTO <b>Bergamo f.11;mp.552-551</b>																		USO ATTUALE <b>negozio,uffici,abitazione</b>									a b c d e									3																	
PROPRIETÀ <b>privata</b>																		STRUTTURE VERTICALI									STRUTTURE ORIZZONTALI									COPERTURE									UMIDITÀ

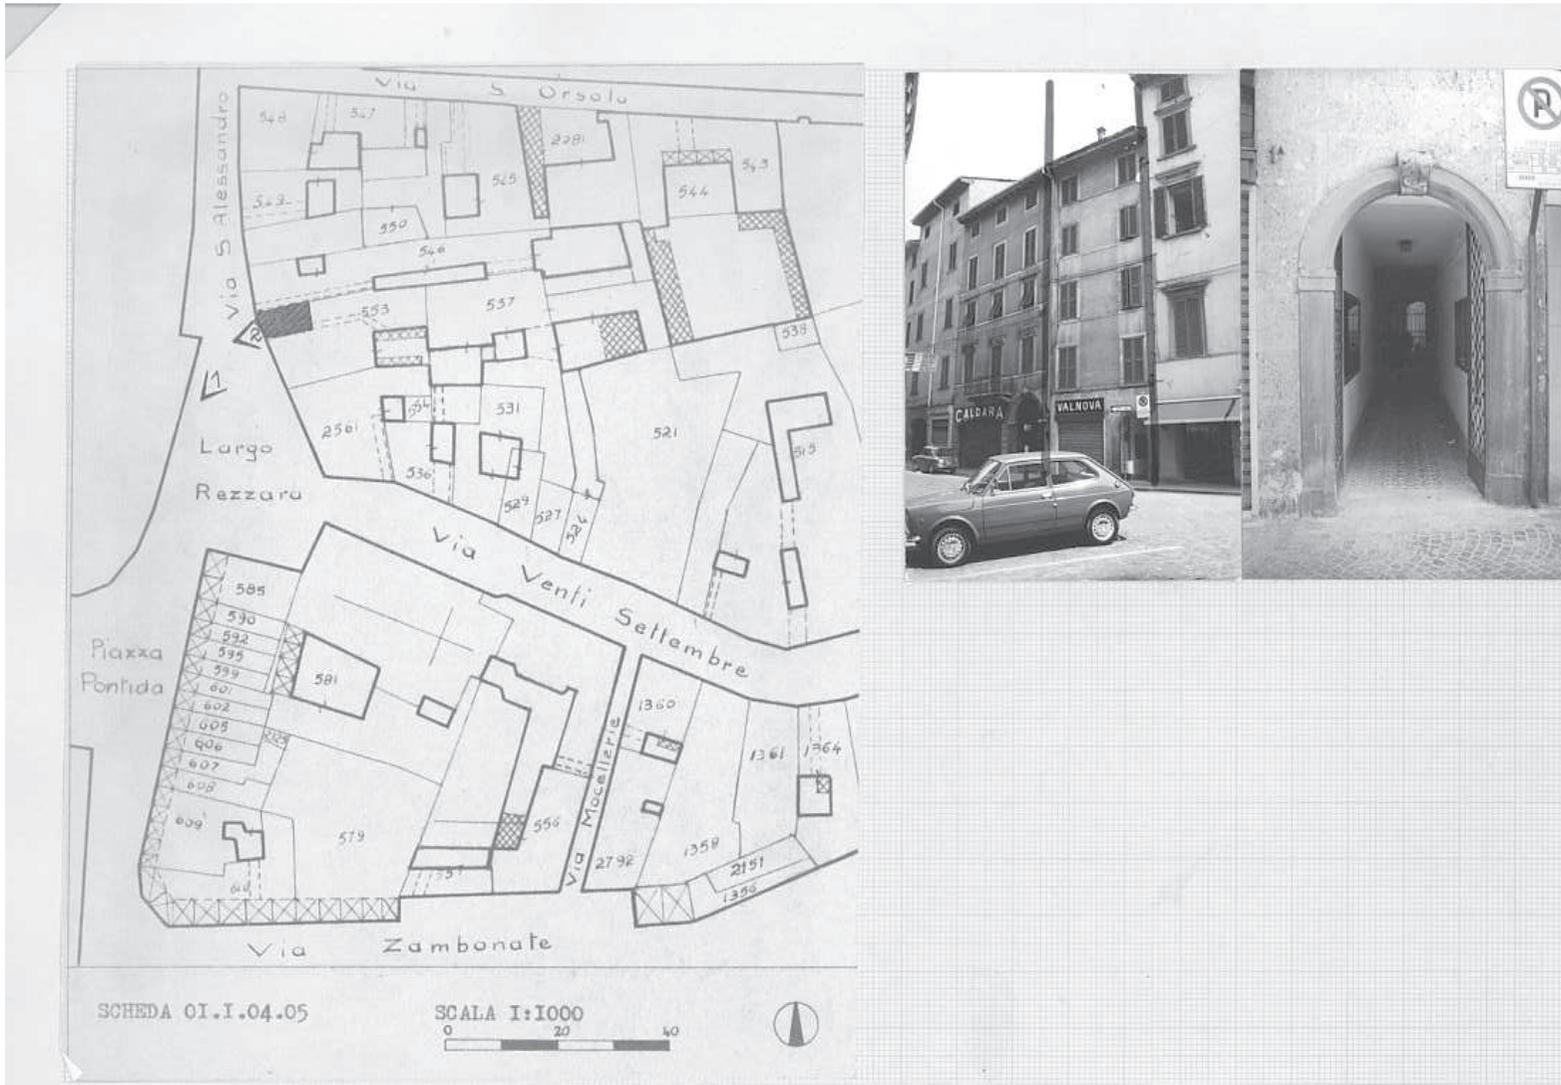
PROTEZIONE ESISTENTE <b>P.R.G. n.a. art.11</b>																		piano terreno									resto dell'edificio									spazi liberi									DESTINAZIONE DI PIANO								
PROTEZIONE PROPOSTA																		DATI CRONOLOGICI									DATI TIPOLOGICI									STRUTTURE E MATERIALI																	
In cortina più antica edificio del XVII e XVIII secolo																		Interventi interni dell'inizio del XX secolo									Edificio in cortina a pianta ret-tangolare poco profonda									Murature miste,intonacate									Solai in legno								
																		Altezza di cinque piani									Copertura a falde									Volte a piano terra sotto controsoffitti									Tetto con orditura in legno e manto in coppi								
																																				Contorni aperture in arenaria									Piano terra rivestito in ceppo								
																		CARATTERISTICHE PARTICOLARI E CONTESTO									PROPOSTE DI RESTAURO									OSSERVAZIONI

PROPRIETARIO ATTUALE																		Portale ad arco interessante									Fronte tipica con finestre poste agli estremi dai contorni semplici e di dimensioni variabili a seconda dei piani;marca-davanzali in pietra									Pulitura fronte									Riforma vetrina								
BIBLIOGRAFIA																																				Fronte unica per i due mappali ormai distinguibili																	
DOCUMENTI ANNESSI																		negozi, attività artigianali, vetrina, insegne, ecc.									Vetrina "Valnova" e rivestimento piano terra fuori luogo									REDATTA DA <b>F.Mazza-giugno 1973</b>									REVISIONATA DA <b>V.Zanella-luglio 1973</b>								
NEG.161.36/161.34																																				VISTA DA																	
1 2 3 4 5 6 7 8 9									1 2 3 4 5 6 7 8 9									1 2 3 4 5 6 7 8 9
