1 2 3 4 5 6 7 8 9									1 2 3 4 5 6 7 8 9									1 2 3 4 5 6 7 8 9																	
COMUNE DI BERGAMO																		INVENTARIO DEI BENI CULTURALI E AMBIENTALI									MONUMENTI								
DENOMINAZIONE Casa già Colleoni																		EPOCA sec.XVIII									1 - VALORE ARCHITETTONICO								
LOCALITÀ S.Alessandro VIA Largo Rezzara																		N. CIV. 10									a) pessimo b) cattivo c) mediocre d) buono e) ottimo								
CATASTO Bergamo f.11;mp.553																											2 - NECESSITÀ DI RESTAURO								
PROPRIETÀ privata																		USO ATTUALE negozio,pastificio,abitazione									a) impossibile b) restauro integrale c) restauro interno o esterno d) restauri parziali e) ottime condizioni								
STRUTTURE VERTICALI						STRUTTURE ORIZZONTALI						COPERTURE						UMIDITÀ						GRADO											
PROTEZIONE ESISTENTE P.R.G. n.a. art.11																		piano terreno									1 2

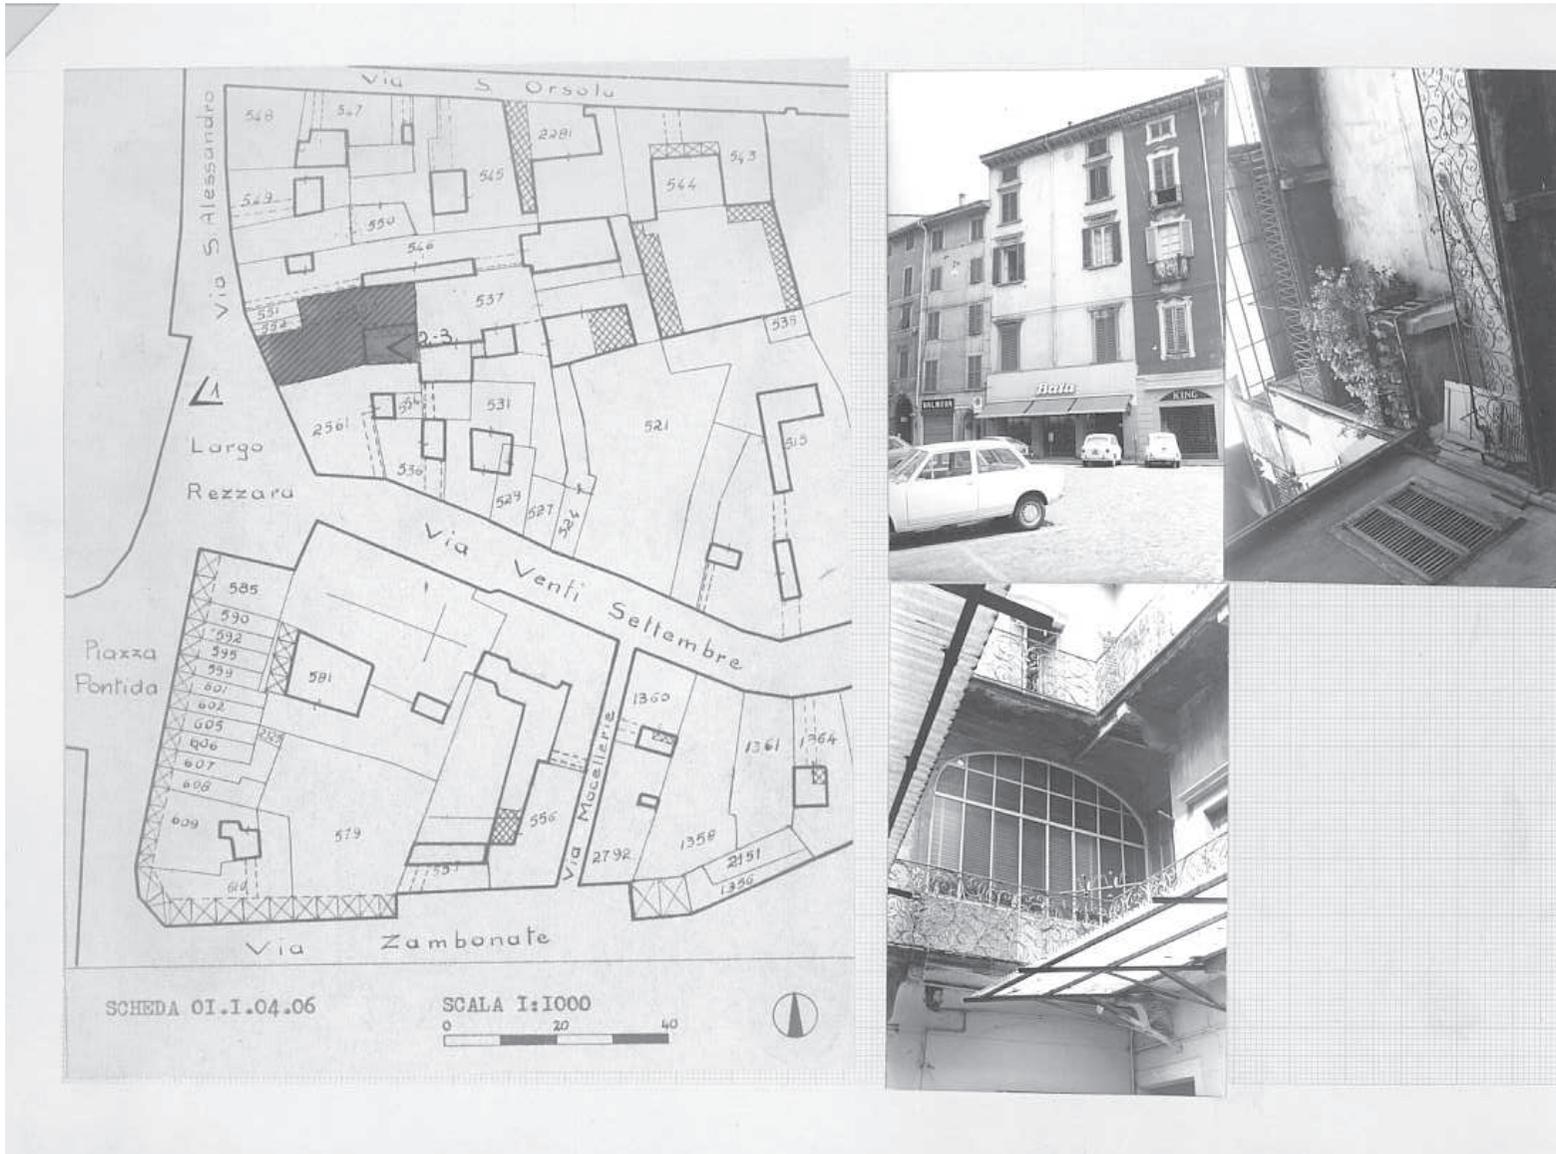
NEG.161.31/175.32/175.30																											REDATTA DA F.Mazza-giugno 1973								
																											REVISIONATA DA V.Zanella-luglio 1973								
																											VISTA DA								
1 2 3 4 5 6 7 8 9									1 2 3 4 5 6 7 8 9									1 2 3 4 5 6 7 8 9

PROTEZIONE PROPOSTA fronti su strada e sul cortile																		resto dell'edificio									1 2								
																		spazi liberi									1 2								
																		DESTINAZIONE DI PIANO																	
DATI CRONOLOGICI																		DATI TIPOLOGICI									STRUTTURE E MATERIALI								
Edificio del XVIII secolo collegato in origine all'edificio a sud(v.scheda 01.I.04.07)																		Edificio in cortina a pianta irregolare che si snoda originariamente attorno a due cortili									Murature miste,intonacate								
Eliminato il cortile interno																		Altezza di quattro piani più sottotetto abitabile									Solai in legno								
Superfettazioni nel cortile tuttora esistenti																		Tetto a falde									Volte a piano terra e ai piani superiori								
Modificato piano terra per negozio																											Tetto con orditura in legno e manto in coppi

Contorni delle aperture in arenaria								
																		CARATTERISTICHE PARTICOLARI E CONTESTO									PROPOSTE DI RESTAURO								
PROPRIETARIO ATTUALE																		Fronte importante su strada con impostazione a palazzo:contorni finestre molto elaborati.Cortile deturpato da tettoie,ma con elementi architettonici notevoli(mensole e parapetti in ferro battuto dei ballatoi)Salone affrescato a piano terra.Altri affreschi ora distrutti negozi, attività artigianali, vetrina, insegne, ecc.									Pulitura fronte e riassetto cortile								
BIBLIOGRAFIA																											OSSERVAZIONI								
L.ANGELINI,1964,131																		Vetrina "Bata" di dimensione decisamente moderna, appesantita da lampade false-antiche									Elemento di ampio respiro dello spazio Largo Rezzara								
DOCUMENTI ANNESSI																											Accesso al cortile dal mp.552
