1 2 3 4 5 6 7 8 9									1 2 3 4 5 6 7 8 9									1 2 3 4 5 6 7 8 9																																			
COMUNE DI BERGAMO																		INVENTARIO DEI BENI CULTURALI E AMBIENTALI																		MONUMENTI																	
DENOMINAZIONE Casa già Colleoni																		EPOCA sec.XVIII									1 - VALORE ARCHITETTONICO									NUMERO SCHEDA																	
LOCALITÀ S.Alessandro VIA XX Settembre 120-116/REZZARA N. CIV. 11-12																		a) pessimo b) cattivo c) mediocre d) buono e) ottimo									0 1 1 0 4 0 7																										
CATASTO Bergamo f.11;mp.2561;554																		2 - NECESSITÀ DI RESTAURO									a) impossibile b) restauro integrale c) restauro interno o esterno d) restauri parziali e) ottime condizioni																										
PROPRIETÀ privata USO ATTUALE negozi,abitazione																		STRUTTURE VERTICALI <input type="checkbox"/>									STRUTTURE ORIZZONTALI <input type="checkbox"/>									COPERTURE <input type="checkbox"/>									UMIDITÀ <input type="checkbox"/>

1 2 3 4 5 6 7 8 9									1 2 3 4 5 6 7 8 9									1 2 3 4 5 6 7 8 9																																			
COMUNE DI BERGAMO																		INVENTARIO DEI BENI CULTURALI E AMBIENT

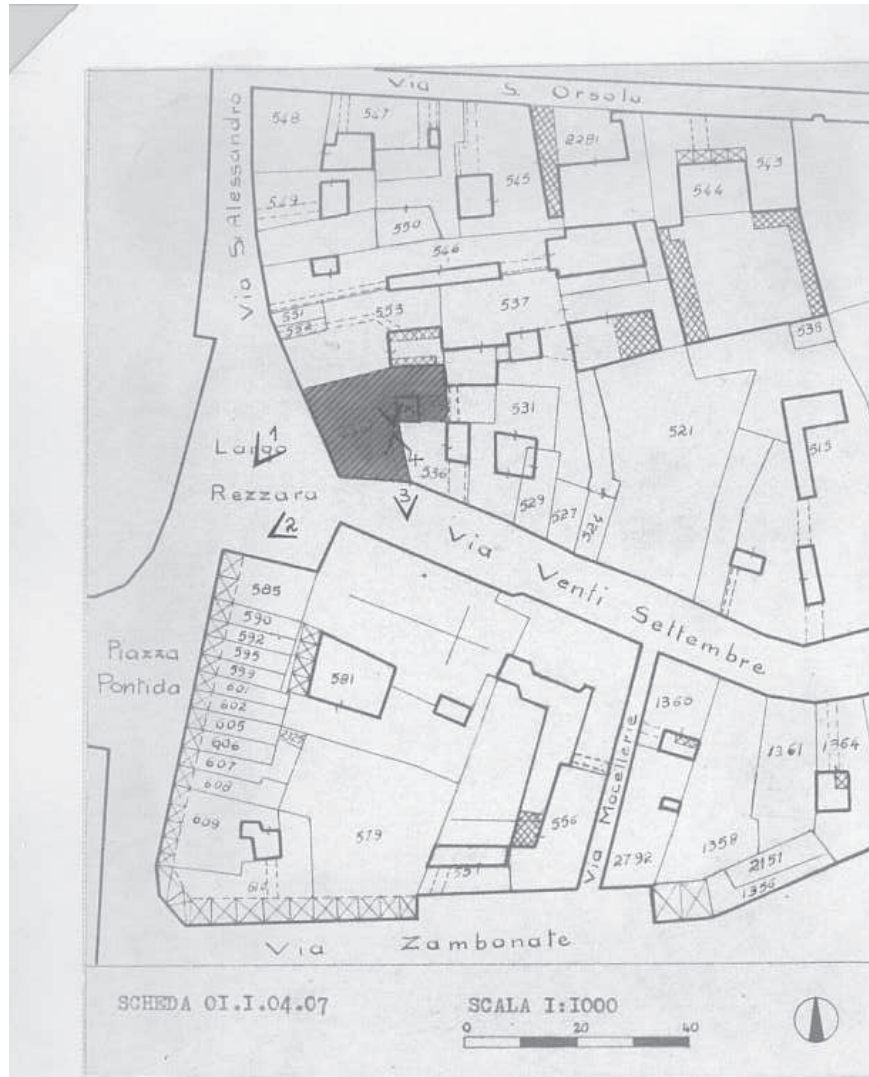
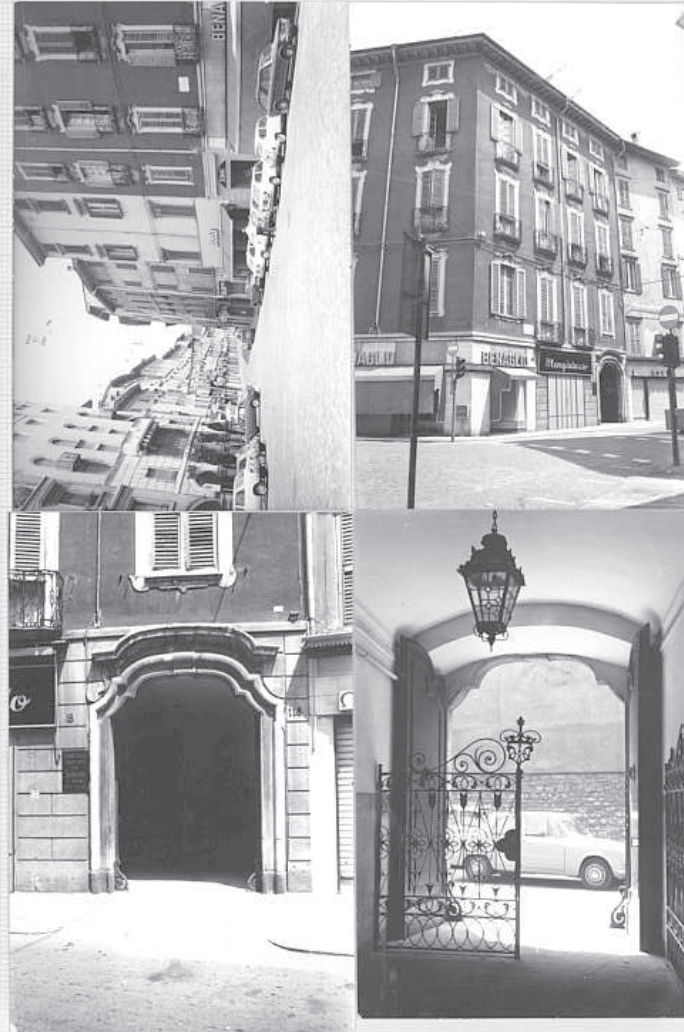
Copertura a padiglione									Contorni delle aperture e gradini della scala in marmo																										
																											Parapetti in ferro																										
																											Rivestimento negozio "Benaglio" in marmo																										
																		CARATTERISTICHE PARTICOLARI E CONTESTO									PROPOSTE DI RESTAURO																										
PROPRIETARIO ATTUALE																		Notevole esempio di elegante fronte settecentesco;portale mistilineo e contorni finestre di gusto barocchetto.Androne con cancello in ferro.									Revisione piano negozi																										
																		Bel vano scala a tromba quadrata con voltine a ombrello nei pianerottoli e decorazioni sotto le rampe a stucco.Ambienti vari affrescati, negozi, attività artigianali, vetrina, insegne, ecc.									OSSERVAZIONI																										
BIBLIOGRAFIA																		Piccolo cortile privo di particolare interesse									REDATTA DA T.Mazza-giugno 1973

L.ANGELINI,1964,130;PELANDI,1965,III,112;ZANELLA,1971;141																		Piano negozi in contrasto con l'edificio e con l'ambiente									REVISIONATA DA V.Zanella-luglio 1973																										
DOCUMENTI ANNESSI																											VISTA DA																										
NEG.161.30/161.28/161.27/175.34/175.33																																																					
Scheda bis ▶																																																					
1 2 3 4 5 6 7 8 9									1 2 3 4 5 6 7 8 9									1 2 3 4 5 6 7 8 9
