1 2 3 4 5 6 7 8 9									1 2 3 4 5 6 7 8 9									1 2 3 4 5 6 7 8 9																	
COMUNE DI BERGAMO																		INVENTARIO DEI BENI CULTURALI E AMBIENTALI									MONUMENTI								
DENOMINAZIONE Edificio residenziale																		EPOCA sec.XIX-XX									1 - VALORE ARCHITETTONICO								
LOCALITÀ S.Alessandro VIA XX Settembre(interno)																		N. CIV. non indicato									a) pessimo b) cattivo c) mediocre d) buono e) ottimo								
CATASTO Bergamo f.11;mp.537																		USO ATTUALE magazzini, autorimesse, laboratori, abitazione									2 - NECESSITÀ DI RESTAURO								
PROPRIETÀ privata																											a) impossibile b) restauro integrale c) restauro interno o esterno d) restauri parziali e) ottime condizioni								
STRUTTURE VERTICALI						STRUTTURE ORIZZONTALI						COPERTURE						UMIDITÀ						GRADO											
PROTEZIONE ESISTENTE P.R.G. n.a. art.11																		piano terreno									1 2

1 2 3 4 5 6 7 8 9									1 2 3 4 5 6 7 8 9									1 2 3 4 5 6 7 8 9																										
COMUNE DI BERGAMO																		INVENTARIO DEI BENI CULTURALI E AMBIENTALI																		MONUMENTI								
DENOMINAZIONE Edificio residenziale

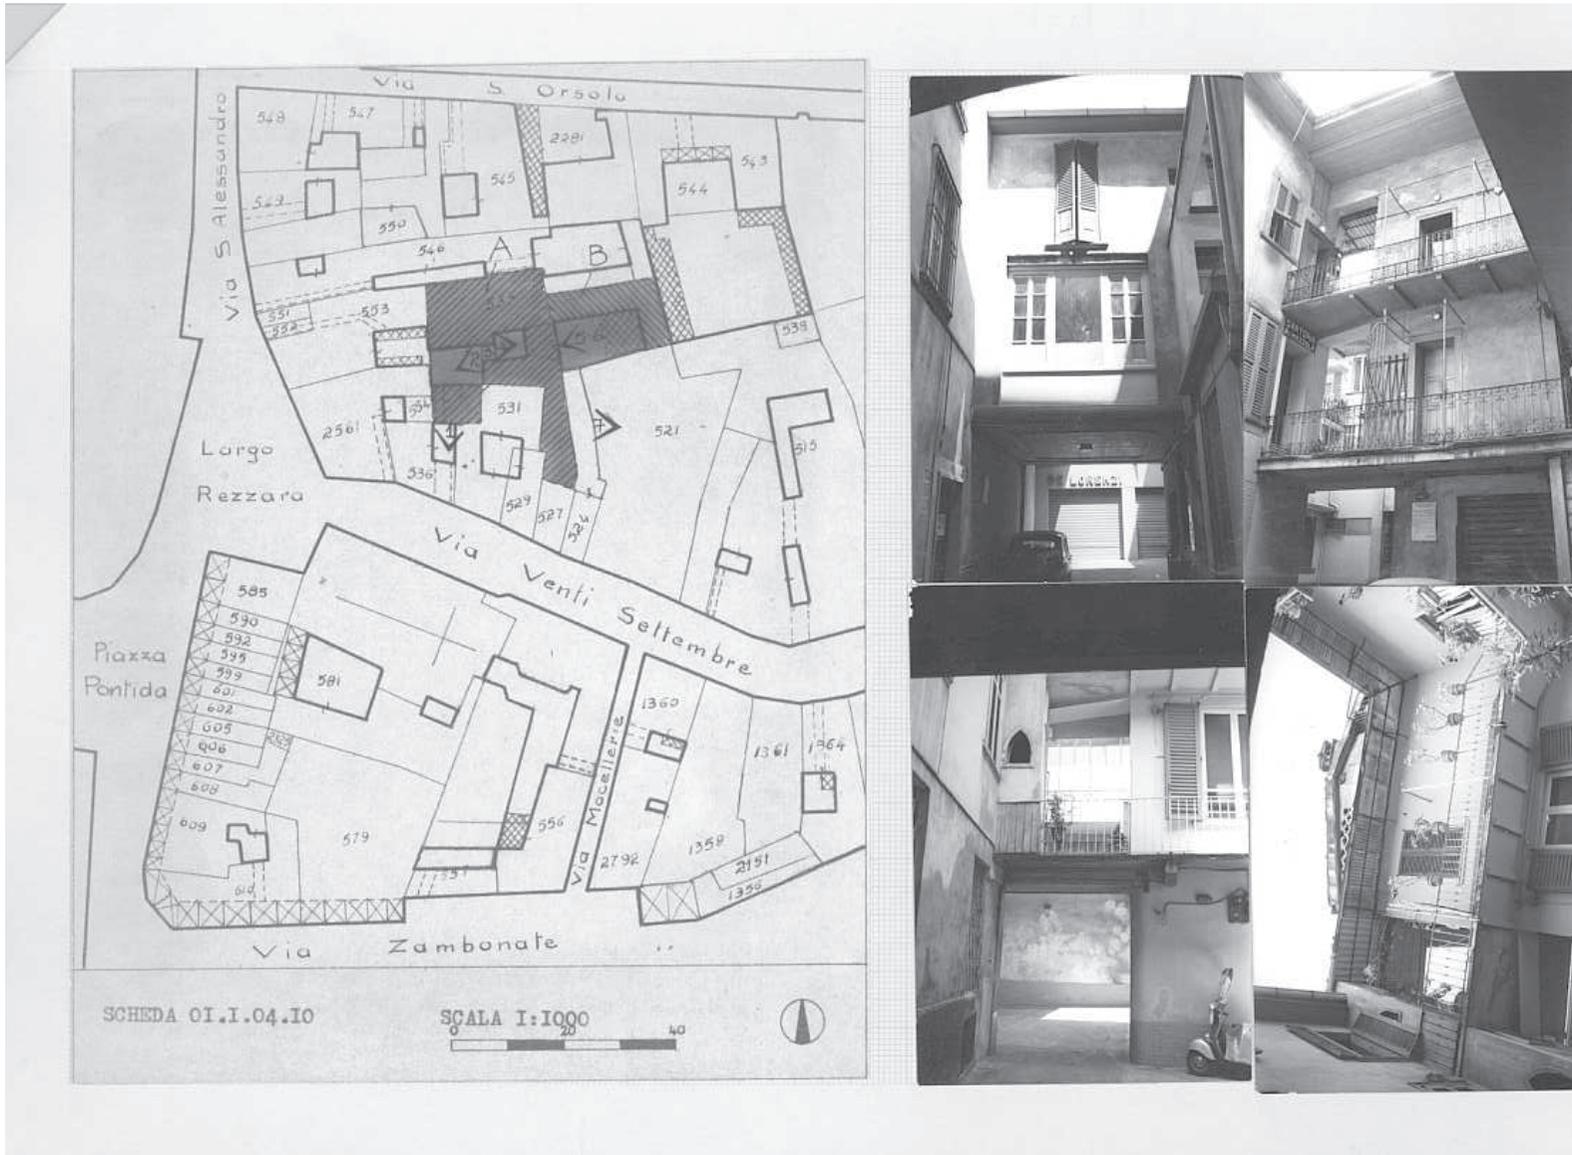
PROTEZIONE PROPOSTA																		resto dell'edificio									1 2								
																		spazi liberi									1 2								
																		DESTINAZIONE DI PIANO									5								
DATI CRONOLOGICI																		DATI TIPOLOGICI									STRUTTURE E MATERIALI								
Riempimento di un'area libera con volumi vari tra il XIX e il XX secolo																		Corpi di fabbrica collegati a pianta irregolare nati dallo riempimento di spazi interni rispetto alla cortina di via XX Settembre									Murature miste,intonacate								
																		Altezza di tre piani(A);un piano con copertura piana il corpo più interno(B)									Alcune strutture in c.a.								
																		CARATTERISTICHE PARTICOLARI E CONTESTO									Coperture piane e inclinate								
PROPRIETARIO ATTUALE																		Insieme eterogeneo, senza particolari elementi di interesse									Tetto con orditura in legno e manto in coppi

Sequenza di cortili con ballatoi; l'ultimo è quasi completamente coperto da tettoia in ondulato plastico									PROPOSTE DI RESTAURO								
BIBLIOGRAFIA																											Possibilità di parziali demolizioni per recuperare spazi interni all'isolato								
																		negozii, attività artigianali, vetrine, insegne, ecc.									OSSERVAZIONI								
DOCUMENTI ANNESSI																											REDATTA DA F.Mazza-giugno 1973								
NEG.161.18/161.22/161.24/161.25/161.23/176.22a/190.11a																		Scheda bis ▶									REVISIONATA DA V.Zanella-luglio 1973								
																											VISTA DA								
1 2 3 4 5 6 7 8 9									1 2 3 4 5 6 7 8 9									1 2 3 4 5 6 7 8 9
