1 2 3 4 5 6 7 8 9									1 2 3 4 5 6 7 8 9									1 2 3 4 5 6 7 8 9																																			
<b>COMUNE DI BERGAMO</b>																		<b>INVENTARIO DEI BENI CULTURALI E AMBIENTALI</b>																		<b>MONUMENTI</b>																	
DENOMINAZIONE <b>Edificio residenziale</b>																		EPOCA <b>sec.XIX-XX</b>									1 - VALORE ARCHITETTONICO									NUMERO SCHEDA																	
LOCALITÀ <b>S.Alessandro VIA XX Settembre</b>																		N. CIV. <b>100</b>									a) pessimo b) cattivo c) mediocre d) buono e) ottimo									0 1 1 0 4 1 2																	
CATASTO <b>Bergamo f.11;mp.527</b>																											2 - NECESSITÀ DI RESTAURO																										
PROPRIETÀ <b>privata</b> USO ATTUALE <b>negozio,abitazione</b>																											a) impossibile b) restauro integrale c) restauro interno o esterno d) restauri parziali e) ottime condizioni									GRADO

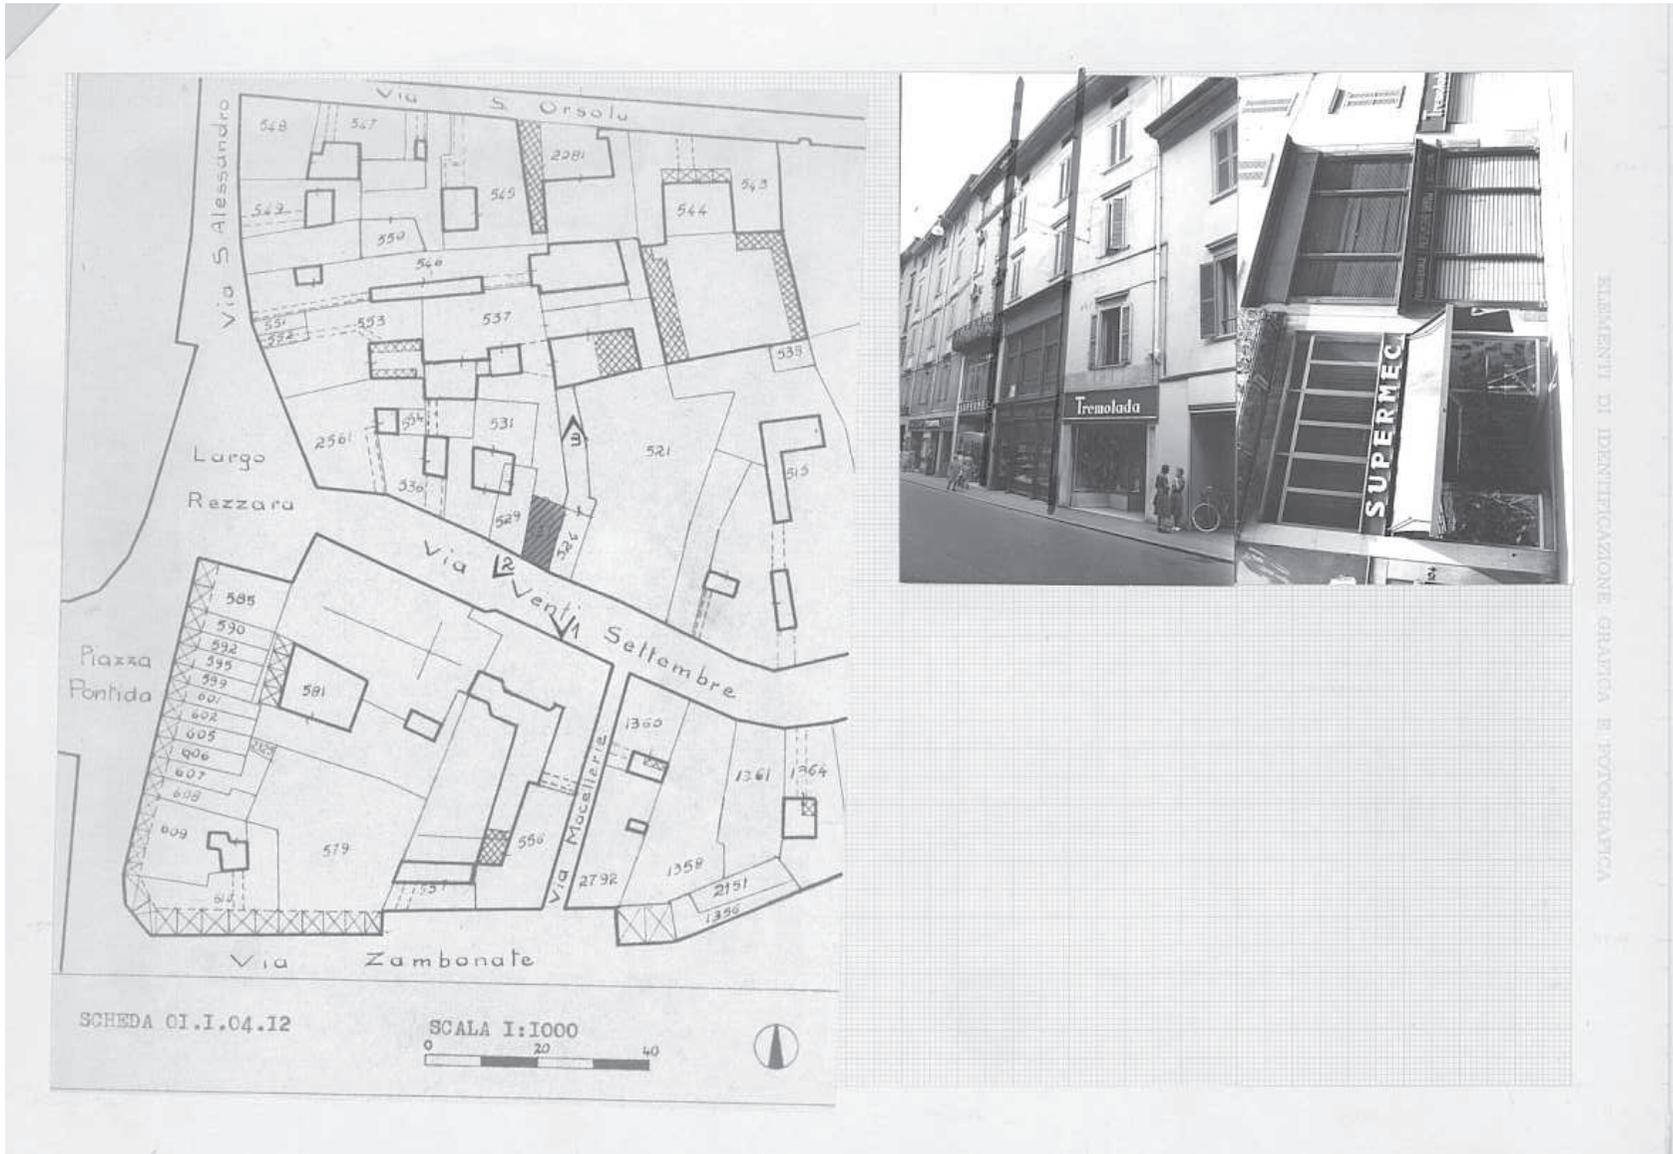
Altezza di quattro piani più sottotetto non abitato																		Tetto con orditura in legno e manto in coppi																	
																		Copertura a falde																		Contorni delle aperture in pietra,del negozio in ferro																	
																		CARATTERISTICHE PARTICOLARI E CONTESTO																																			
PROPRIETARIO ATTUALE																		Di notevole interesse il negozio con strutture in ferro e grandi aperture tripartite e insegna di gusto liberty																		PROPOSTE DI RESTAURO																	
BIBLIOGRAFIA																																				OSSERVAZIONI																	
DOCUMENTI ANNESSI																		negozi, attività artigianali, vetrina, insegna, ecc.																		REDATA DA <b>F.Mazza-giugno 1973</b>																	
NEG.176.19a/161.16																																				REVISIONATA DA <b>Zanella-luglio 1973</b>
