1 2 3 4 5 6 7 8 9									1 2 3 4 5 6 7 8 9									1 2 3 4 5 6 7 8 9																										
COMUNE DI BERGAMO																		INVENTARIO DEI BENI CULTURALI E AMBIENTALI																		MONUMENTI								
DENOMINAZIONE Edificio residenziale																		EPOCA sec. XVI(?) - XVIII - XIX																		VALORE ARCHITETTONICO								
LOCALITÀ S. Alessandro VIA XX Settembre																		N. CIV. 74-80-86																		a) pessimo b) cattivo c) mediocre d) buono e) ottimo								
CATASTO Bergamo f.11; mp.515-538																		USO ATTUALE negozi, laboratori artigiani, abitazione																		2 - NECESSITÀ DI RESTAURO								
PROPRIETÀ privata																		STRUTTURE VERTICALI <input type="checkbox"/>																		a) impossibile b) restauro integrale c) restauro interno o esterno d) restauri parziali e) ottime condizioni								
STRUTTURE ORIZZONTALI <input type="checkbox"/>																		COPERTURE <input type="checkbox"/>									UMIDITÀ <input type="checkbox"/>

1 2 3 4 5 6 7 8 9									1 2 3 4 5 6 7 8 9									1 2 3 4 5 6 7 8 9																										
COMUNE DI BERGAMO																		INVENTARIO DEI BENI CULTURALI E AMBIENTALI																		MONUMEN

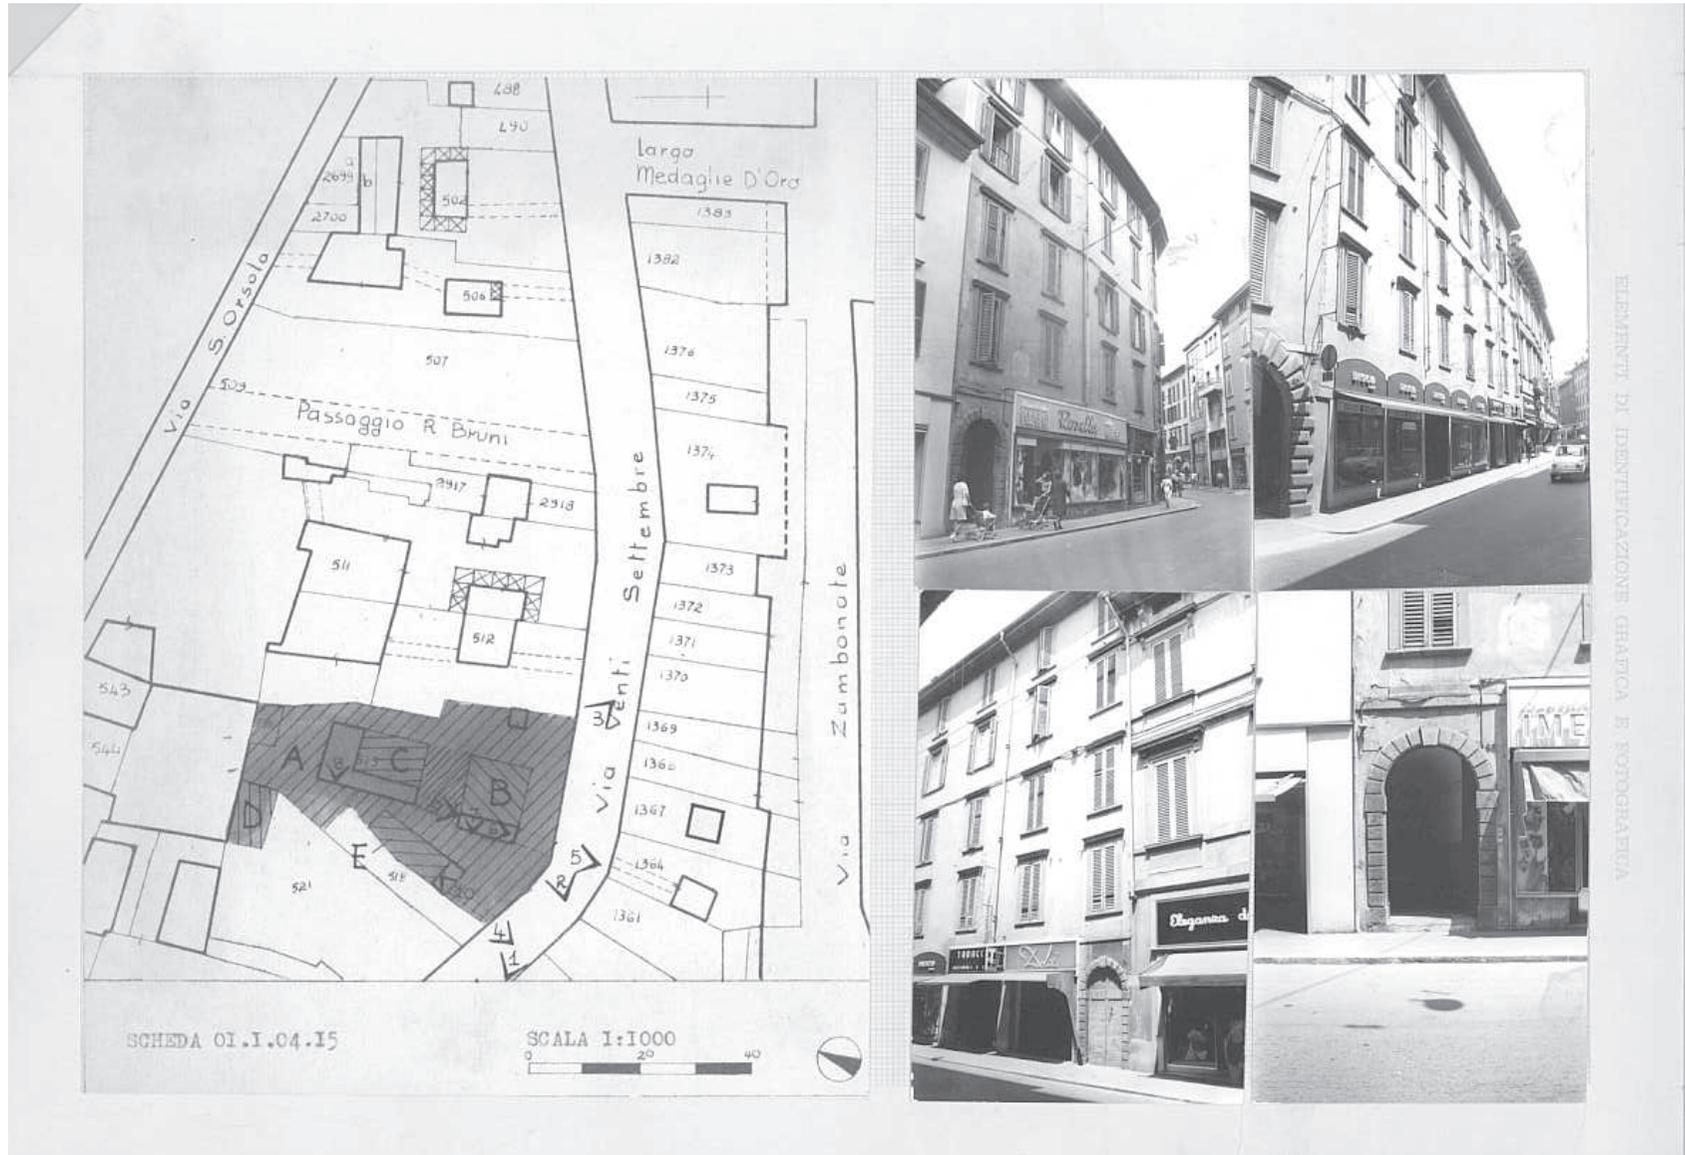
ELEMENTI DI IDENTIFICAZIONE GRAFICA E FOTOGRAFICA

Sistemato anche in questo secolo anche il corpo a nord del cortile C (tranne il corpo più basso (D) non modificato)																		CARATTERISTICHE E CONTESTO																		STRUTTURE E MATERIALI								
Fino a tutto il secolo scorso la parte centrale dell'edificio era sede dello importante albergo Italia																		Fronte su strada di notevole peso dimensionale con tre portali bugnati di cui il centrale posto sullo spigolo con stemma in chiave e gli altri agli estremi. Cortile in corrispondenza del n. civ. 86 con disimpegni esterni (scale e ballatoi) che compongono una tipologia interessante. Cortile B originariamente interessante. Androne di collegamento tra i cortili B e C con volta a crociera interessante. All'interno del negozio Disco Rosso colonne volte a crociera e volta affrescata																		Murature miste, intonacate Solai in legno. Arti nuove in c.a. Tetto con orditura in legno e manto in Coppi Ballatoi in legno sul retro del corpo E Contorni delle aperture in arenaria

BIBLIOGRAFIA																		PROPOSTE DI RESTAURO																		PROPRIETARIO ATTUALE								
REGANDI, 1965, III, 175																		Restauro fronte che presenta aperture e ballatoi in contrasto con l'ambiente; anche dove tentano un adeguamento. Liberare cortili B e C. Ristrutturazione del corpo E																		OSSERVAZIONI: il corpo D è collegato funzionalmente all'edificio alla scheda 14								
DOCUMENTI ANNESSI																		REDATTA DA F. Mazza - giugno 1973																		REVISIONATA DA V. Zanella - luglio 1973								
NEG. 176.17a/161.4/158.37/161.13/161.3/161.6/161.9/161.8/161.7/175.35																		VISTA DA																		1 2 3 4 5 6 7 8 9								
Scheda bis ▶																		1 2 3 4 5 6 7 8 9																		1 2 3 4 5 6 7 8 9
