| 1 2 3 4 5 6 7 8 9 | | | | | | | | | 1 2 3 4 5 6 7 8 9 | | | | | | | | | 1 2 3 4 5 6 7 8 9 | | | | | | | | | | | | | | | | | | | | | | | | | | |
|---|--|--|---|--|--|---|--|--|---|--|--|--|--|--|--|--|--|--|--|--|---|--|--|--|--|--|--|--|--|--|--|--|--|--|--|---|--|--|--|--|--|--|--|--|
| COMUNE DI BERGAMO | | | | | | | | | | | | | | | | | | INVENTARIO DEI BENI CULTURALI E AMBIENTALI | | | | | | | | | | | | | | | | | | MONUMENTI | | | | | | | | |
| DENOMINAZIONE Edificio residenziale | | | | | | | | | | | | | | | | | | EPOCA sec.XVII-XX | | | | | | | | | 1 - VALORE ARCHITETTONICO | | | | | | | | | NUMERO SCHEDA | | | | | | | | |
| LOCALITÀ S.Alessandro VIA XX Settembre | | | | | | | | | | | | | | | | | | N. CI 70-72 | | | | | | | | | a) pessimo b) cattivo c) mediocre d) buono e) ottimo | | | | | | | | | 0 1 1 0 4 1 6 | | | | | | | | |

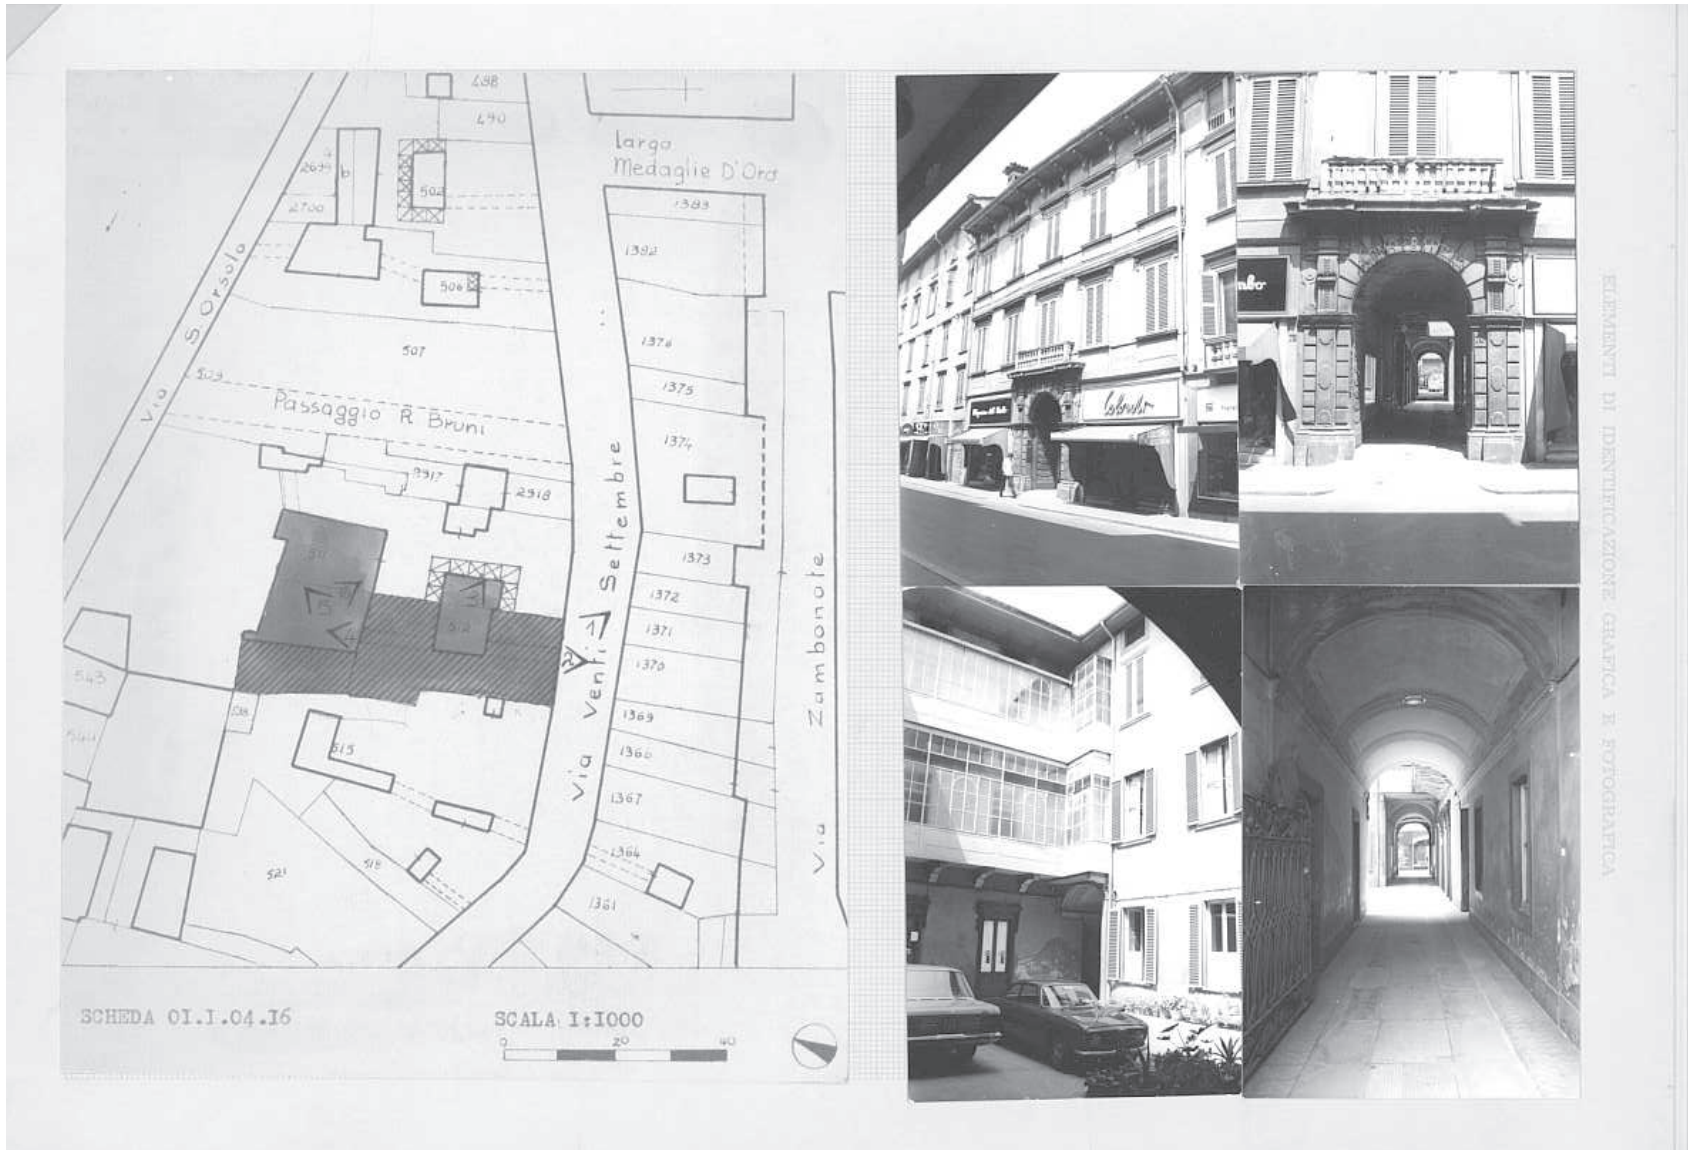
| 1 2 3 4 5 6 7 8 9 | | | | | | | | | 1 2 3 4 5 6 7 8 9 | | | | | | | | | 1 2 3 4 5 6 7 8 9 | | | | | | | | | | | | | | | | | | | | | | | | | | |
|---|--|--|---|--|--|---|--|--|---|--|--|--|--|--|--|--|--|--|--|--|---|--|--|--|--|--|--|--|--|--|--|--|--|--|--|---|--|--|--|--|--|--|--|--|
| Edificio del XVII secolo | | | | | | | | | | | | | | | | | | Edificio in cortina | | | | | | | | | Murature miste,intonacate | | | | | | | | | | | | | | | | | |
| Ristrutturazione quasi completa salvo la facciata con probabile espansione verso nord della seconda metà dell'800 | | | | | | | | | | | | | | | | | | Palazzo con cortile e appendice interna a probabile copertura di spazi rustici | | | | | | | | | Solai in legno | | | | | | | | | | | | | | | | | |
| | | | | | | | | | | | | | | | | | | Pianta a C con appendice interna | | | | | | | | | Portale con balcone sovrastante e mensole sottogronda,contorni aperture in arenaria | | | | | | | | | | | | | | | | | |
| PROPRIETARIO ATTUALE | | | | | | | | | | | | | | | | | | Importante fronte su strada(v.portale e contorni finestre) | | | | | | | | | Restauro della facciata(rivedere parti in arenaria s'aldate) | | | | | | | | | | | | | | | | | |
| NEG.158.21a/158.22a/158.26a/158.34a/158.33a/158.30a | | | | | | | | | | | | | | | | | | Aperture e insegne negozi in contrasto con l'ambiente | | | | | | | | | REVISIONATA DA V.Zanella-luglio 1973 | | | | | | | | | | | | | | | | | |

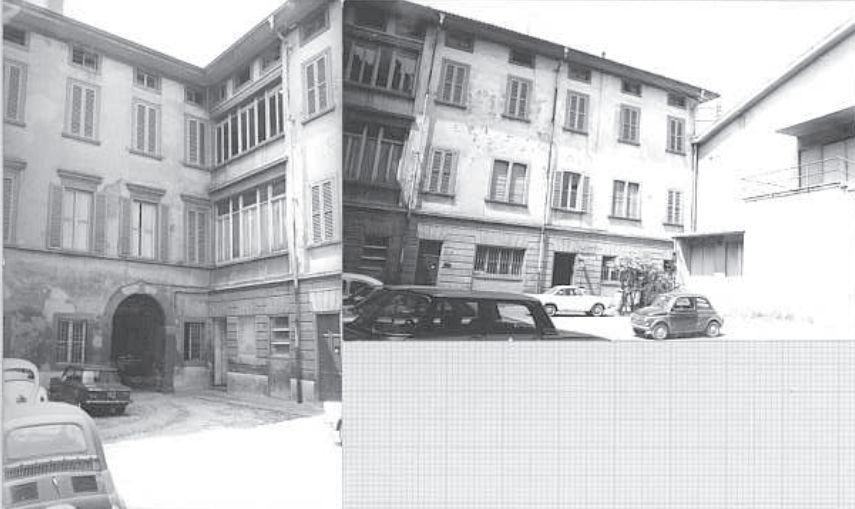
| altri elementi di identificazione grafica e fotografica | | | | | | | | | | | | | | | | | | | | | | | | | | | | | | | | | | | | | | | | | | | | | | | | | | | | | |
