1 2 3 4 5 6 7 8 9									1 2 3 4 5 6 7 8 9									1 2 3 4 5 6 7 8 9																																												
COMUNE DI BERGAMO																		INVENTARIO DEI BENI CULTURALI E AMBIENTALI																		MONUMENTI																										
DENOMINAZIONE Edificio residenziale																		EPOCA sec.XVIII-XX									1 - VALORE ARCHITETTONICO a) pessimo b) cattivo c) mediocre d) buono e) ottimo									NUMERO SCHEDA 0 1 1 0 4 1 8																										
LOCALITÀ S.Alessandro VIA XX Settembre																		N. CIV. 62-64									2 - NECESSITÀ DI RESTAURO a) impossibile b) restauro integrale c) restauro interno o esterno d) restauri parziali e) ottime condizioni									GRADO																										
CATASTO Bergamo f.11;mp.2917-2918																		USO ATTUALE negozio,abitazione									STRUTTURE VERTICALI <input type="checkbox"/>									STRUTTURE ORIZZONTALI <input type="checkbox"/>									COPERTURE <input type="checkbox"/>									UMIDITÀ <input type="checkbox"/>

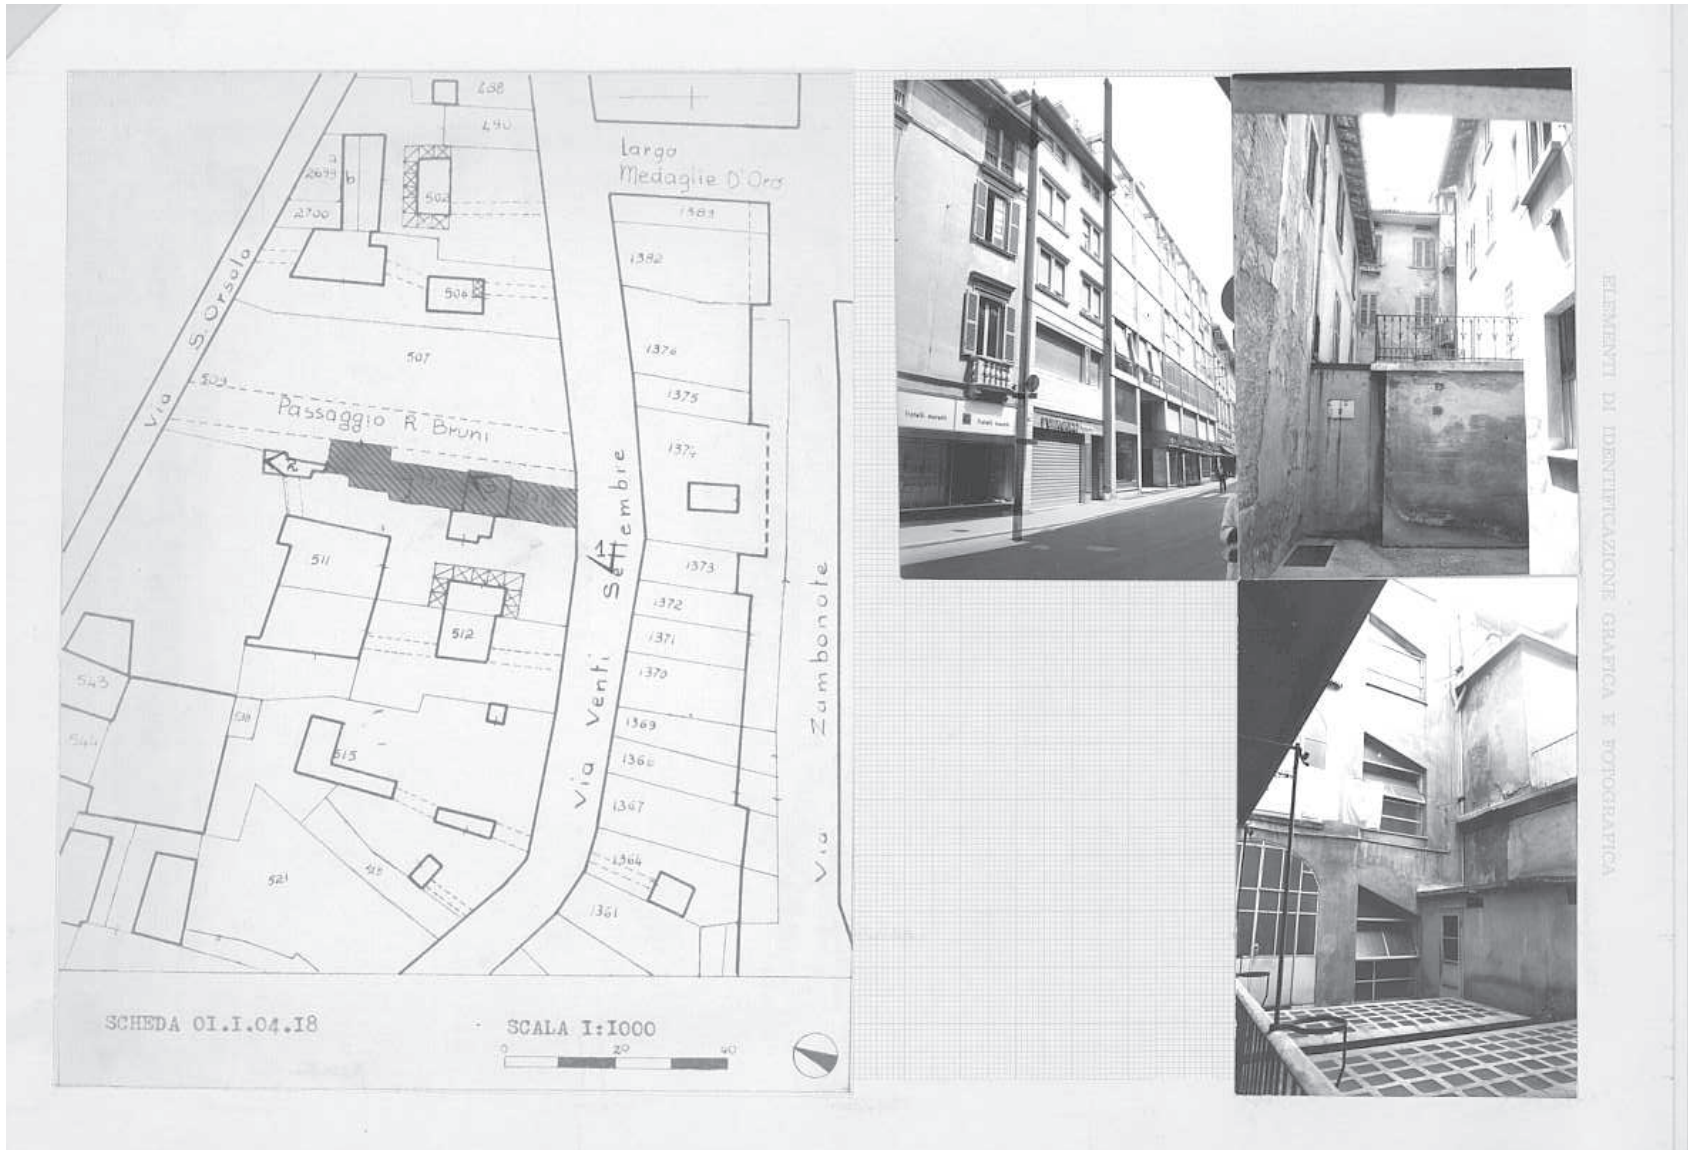
Riempito con basso corpo a un piano con copertura piana lo spazio stretto sul retro del mp.2917(foto 2)																		Corpo oltre il cortile coperto(B) a quattro piani									Contorni aperture in pietra artificiale (A) e in arenaria(B)																																			
																		CARATTERISTICHE PARTICOLARI E CONTESTO Fronte su via XX Settembre:edilizia sorda alla suggestioni ambientali;elemento banale della quinta									PROPOSTE DI RESTAURO																																			
PROPRIETARIO ATTUALE																											OSSERVAZIONI																																			
BIBLIOGRAFIA																																																														
DOCUMENTI ANNESSI NEG.158.20a/158.32a/190.2a																		negozi, attività artigianali, vetrine, insegne, ecc.									REDATTA DA F.Mazza-giugno 1973									REVISIONATA DA V.Zanella-luglio 1973																										
																											VISTA DA
