1 2 3 4 5 6 7 8 9									1 2 3 4 5 6 7 8 9									1 2 3 4 5 6 7 8 9																										
COMUNE DI BERGAMO																		INVENTARIO DEI BENI CULTURALI E AMBIENTALI									MONUMENTI																	
DENOMINAZIONE																		Edificio residenziale									EPOCA									sec.XIX								
LOCALITA																		S.Alessandro VIA XX Settembre									N.CIV40-42-46									NUMERO SCHEDA								
CATASTO																		Bergamo f.11;mp.502																		0 1 1 0 4 2 1								
PROPRIETA																		privata									USO ATTUALE									negozio, studu, abitazione								
STRUTTURE VERTICALI						STRUTTURE ORIZZONTALI						COPERTURE						UMIDITA						1 - VALORE ARCHITETTONICO

1 2 3 4 5 6 7 8 9									1 2 3 4 5 6 7 8 9									1 2 3 4 5 6 7 8 9																																			
COMUNE DI BERGAMO																		INVENTARIO DEI BENI CULTURALI E AMBIENTALI																		MONUMENTI																	
DENOMINAZIONE Edificio residenziale																		LOCALITÀ S.Alessandro																		VIA XX Settembre									N. CIV. 40-42-46								
REDATTA DA F.Mazza-giugno 1973																		REVISIONATA DA V.Zanella-luglio 1973									VISTA DA									NUMERO SCHEDA 0 1 1 0 4

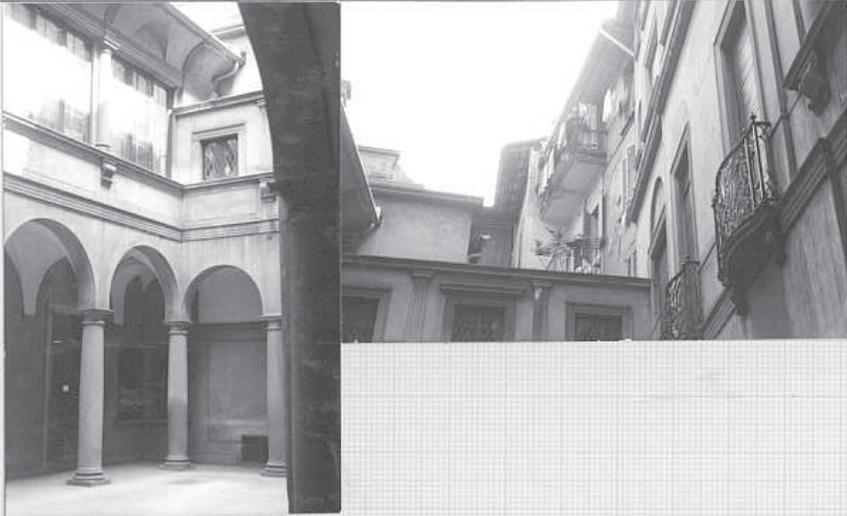
altri elementi di identificazione grafica e fotografica																																																					
1 2 3 4 5 6 7 8 9									1 2 3 4 5 6 7 8 9									1 2 3 4 5 6 7 8 9
