1 2 3 4 5 6 7 8 9									1 2 3 4 5 6 7 8 9									1 2 3 4 5 6 7 8 9																																			
COMUNE DI BERGAMO																		INVENTARIO DEI BENI CULTURALI E AMBIENTALI																		MONUMENTI																	
DENOMINAZIONE Edificio residenziale																		EPOCA sec.XVII-XX									1 - VALORE ARCHITETTONICO									NUMERO SCHEDA																	
LOCALITA' S.Alessandro VIA S.Orsola																		N. CIV. 6B-6E									a) pessimo b) cattivo c) mediocre d) buono e) ottimo									0 1 1 0 4 2 2																	
CATASTO Bergamo f.11;mp.2669 a-b/2700																											2 - NECESSITA' DI RESTAURO																										
PROPRIETA' privata USO ATTUALE negozi																											a) impossibile b) restauro integrale c) restauro interno o esterno d) restauri parziali e) ottime condizioni									GRADO																	
STRUTTURE VERTICALI <input type="checkbox"/>																		STRUTTURE ORIZZONTALI <input type="checkbox"/>									COPERTURE <input type="checkbox"/>									UMIDITA' <input type="checkbox"/>									a b c d e

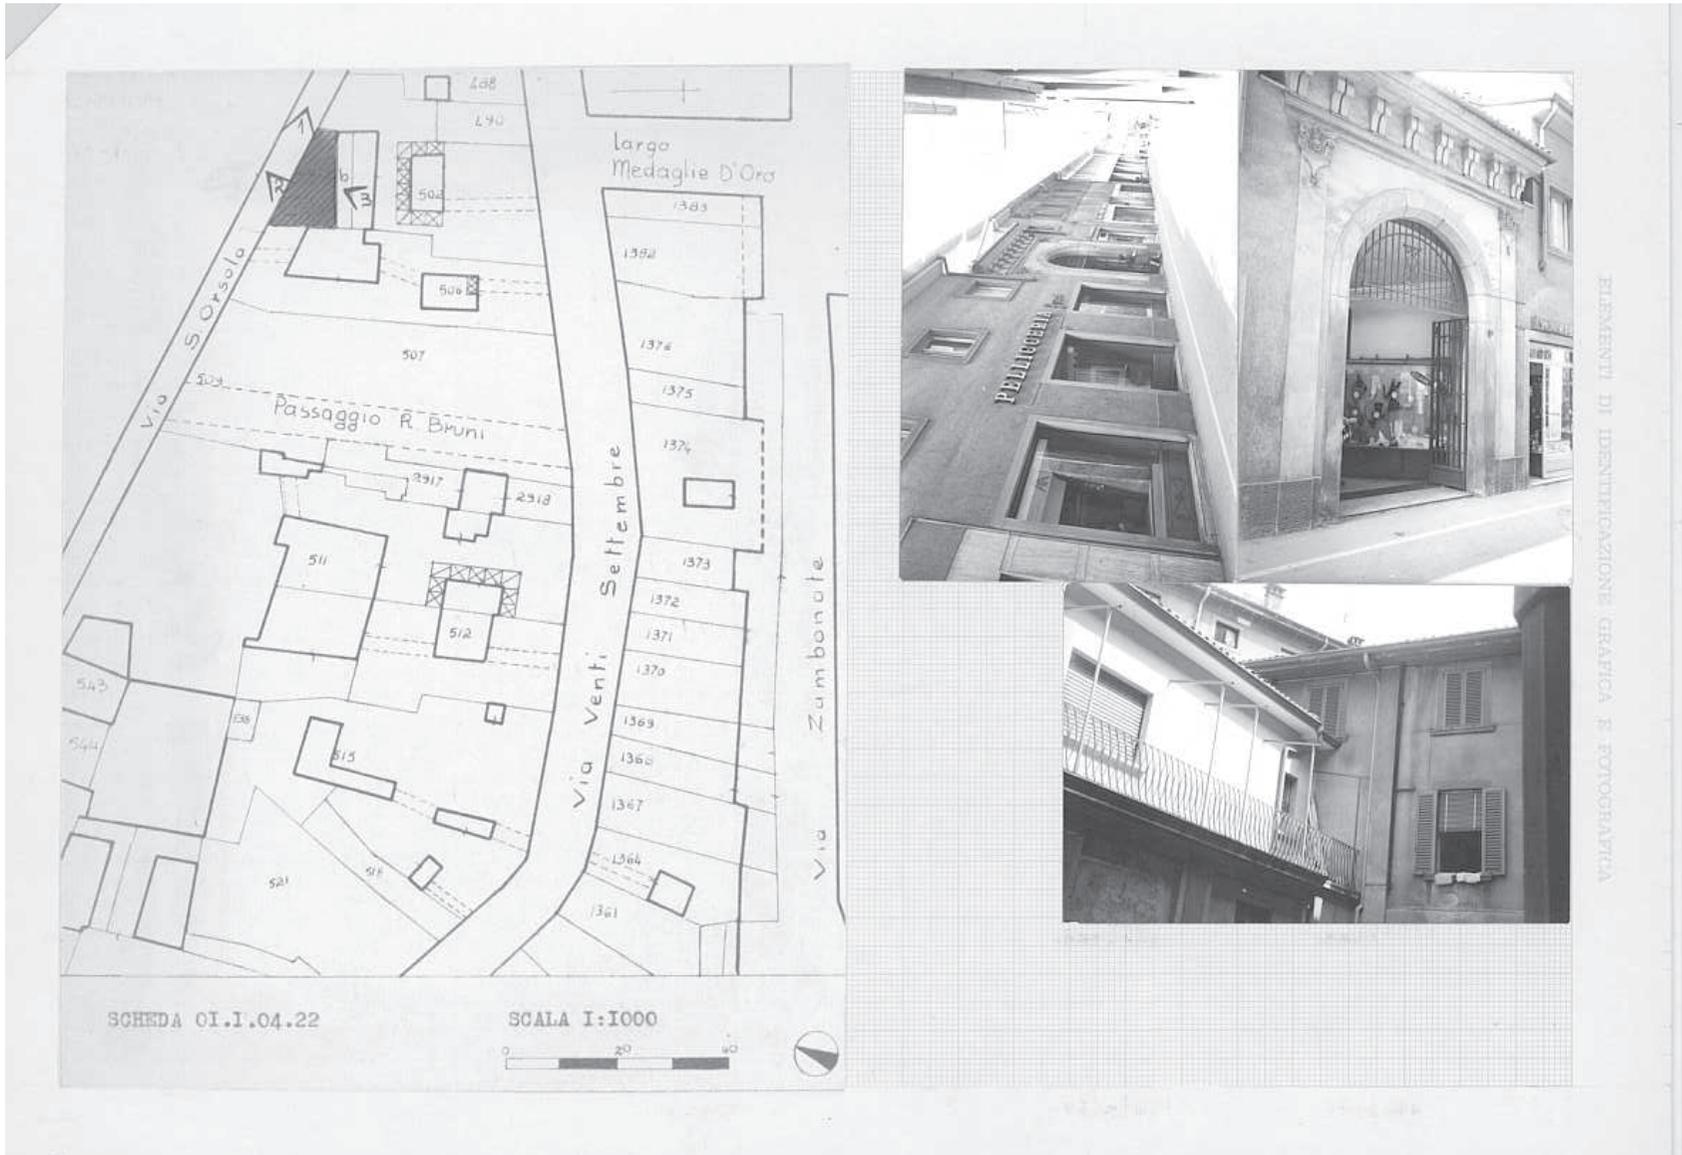
PROTEZIONE ESISTENTE P.R.G. n.a. art.11																											piano terreno									1 2																	
PROTEZIONE PROPOSTA portale su via S.Orsola																											resto dell'edificio									1 2																	
																											spazi liberi									1 2																	
																											DESTINAZIONE DI PIANO																										
DATI CRONOLOGICI																		DATI TIPOLOGICI									STRUTTURE E MATERIALI																										
Portale del XVII secolo																		Due blocchi in cortina con portale intermedio									Portale in pietra																										
Trasformazione del passaggio in negozio e due corpi laterali (originariamente a un piano), ora a due piani																		Pianta quadrangolare									Corpi laterali in muratura mista, intonacata con contorni delle aperture in pietra artificiale																										
Era l'accesso carrabile all'edificio di cui alla scheda 01.1.04.21)																		Altezza di due piani (parte centrale a un piano)									Tetto misto in laterizio e c.a.

Copertura a falde									Manto in coppi																										
																		CARATTERISTICHE PARTICOLARI E CONTESTO									PROPOSTE DI RESTAURO																										
PROPRIETARIO ATTUALE																		Portale ad arco in arenaria e trabeazione soprastante con fregio a mensole binate									Riapertura passaggio alla via XX Settembre																										
																											OSSERVAZIONI																										
BIBLIOGRAFIA																																																					
DOCUMENTI ANNESSI																		negozi, attività artigianali, vetrine, insegne, ecc.									REDDATA DA F.MAZZA+GIUGNO 1973																										
NEG.163.19a/163.18a/175.23																											REVISIONATA DA V.Zanella-luglio 1973																										
																											VISTA DA																										
1 2 3 4 5 6 7 8 9									1 2 3 4 5 6 7 8 9									1 2 3 4 5 6 7 8 9									1 2 3 4 5 6 7 8 9
