1 2 3 4 5 6 7 8 9									1 2 3 4 5 6 7 8 9									1 2 3 4 5 6 7 8 9																																			
COMUNE DI BERGAMO																		INVENTARIO DEI BENI CULTURALI E AMBIENTALI									MONUMENTI																										
DENOMINAZIONE																		Edificio residenziale									EPOCA									sec.XVIII																	
LOCALITÀ																		S.Alessandro VIA S.Orsola '/XX Settembre									N. CIV.									32-34																	
CATASTO																		Bergamo f.11;mp.488																																			
PROPRIETÀ																		privata									USO ATTUALE									negozi,abitazione																	
STRUTTURE VERTICALI																											STRUTTURE ORIZZONTALI																										
																		COPERTURE																		UMIDITÀ																	
PROTEZIONE ESISTENTE																		P.R.G. n°a. art.11																																			
PROTEZIONE PROPOSTA																		fronti su strada e cortile con loggiato

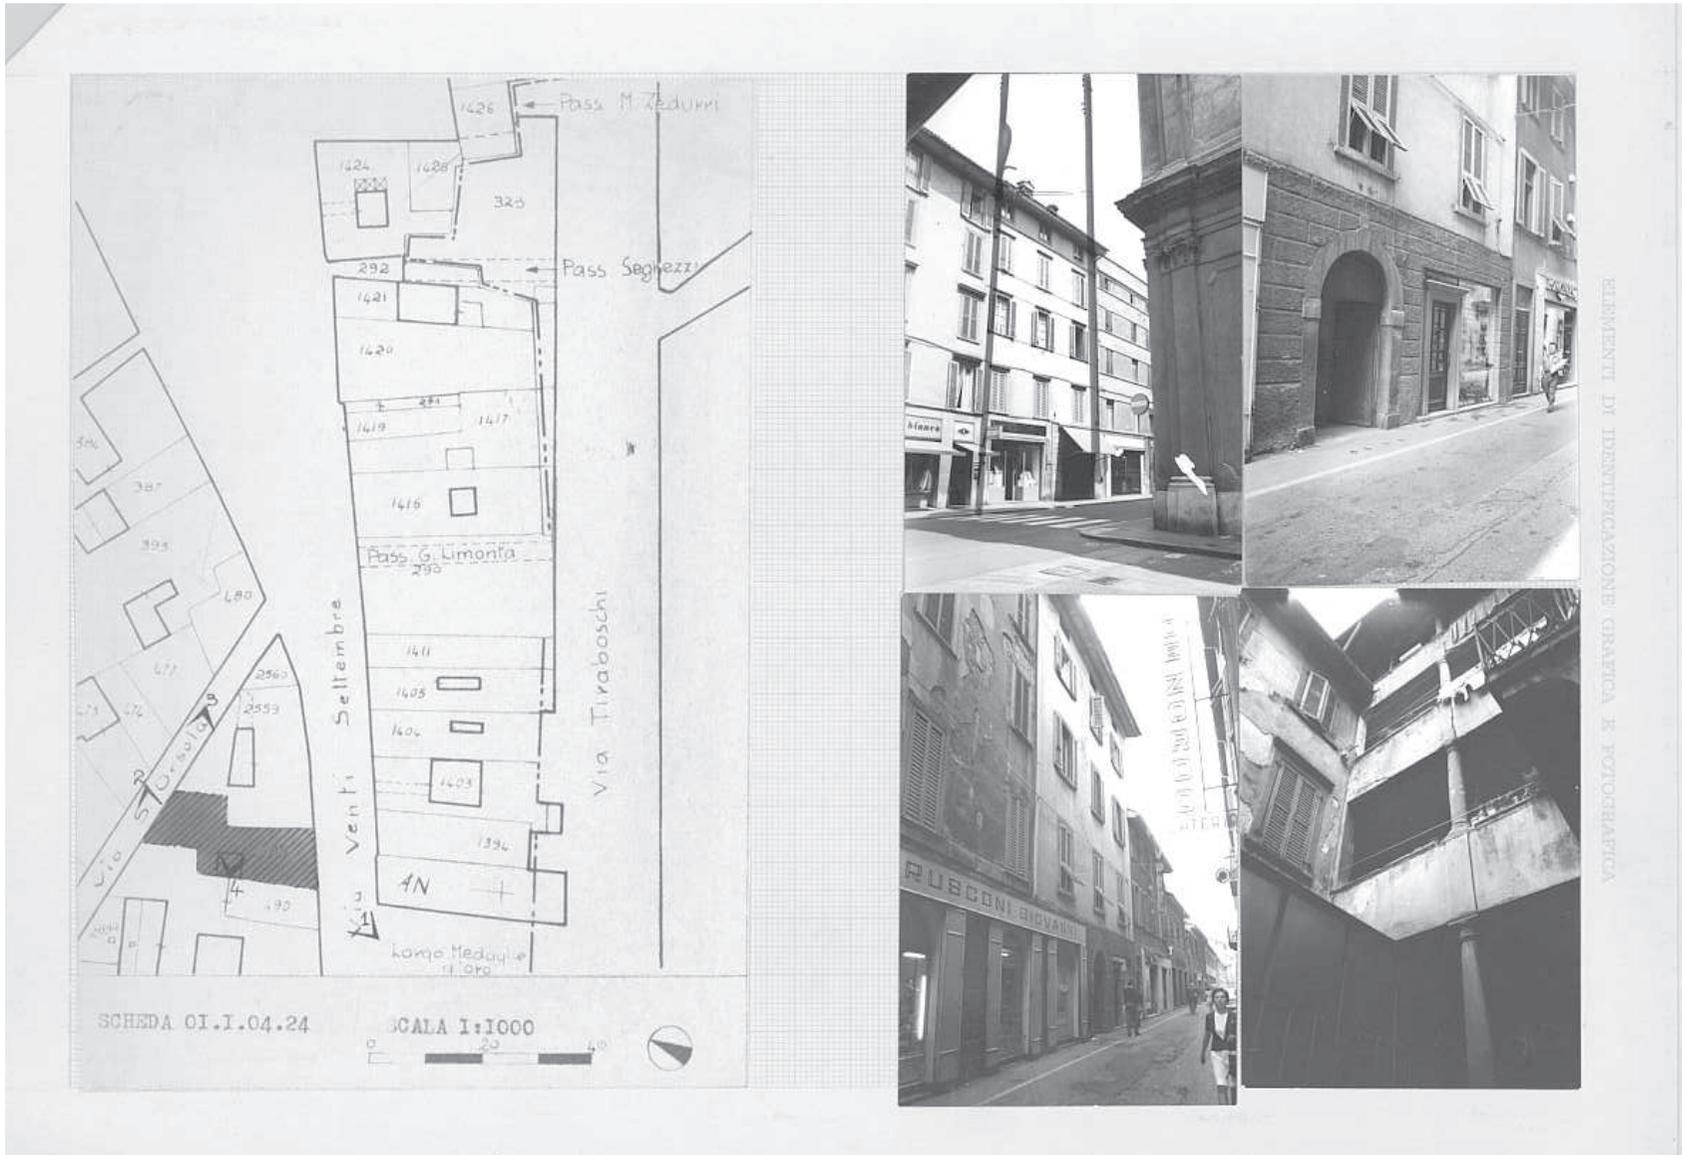
Rivestimento piano terra su via XX Settembre in marmo e in pietra																	
																																				Contorni delle aperture in arenaria																	
																											CARATTERISTICHE PARTICOLARI E CONTESTO									Dignitose fronti,più importante quella su via XX Settembre con linee di scansione orizzontale e finestre con leggero sguincio																	
PROPRIETARIO ATTUALE																											Portale ad arco su via S.Orsola Andreone con volta a botte									Cortile originariamente di pregio, ora molto degradato																	
BIBLIOGRAFIA																																				Cortile originariamente di pregio, ora molto degradato																	
DOCUMENTI ANNESSI																		NEG.158.6a/163.21a/176.15a/190.14									negozi, attività artigianali, vetrine, insegne, ecc.									Osservazioni:fronti han inserite nelle due quinte
