| 1 2 3 4 5 6 7 8 9 | | | | | | | | | 1 2 3 4 5 6 7 8 9 | | | | | | | | | 1 2 3 4 5 6 7 8 9 | | | | | | | | | | | | | | | | | | | | | | | | | | |
|---|--|--|--|--|--|--|--|--|---|--|--|--|--|--|--|--|--|---|--|--|--|--|--|--|--|--|---|--|--|--|--|--|--|--|--|---|--|--|--|--|--|--|--|--|
| COMUNE DI BERGAMO | | | | | | | | | | | | | | | | | | INVENTARIO DEI BENI CULTURALI E AMBIENTALI | | | | | | | | | | | | | | | | | | MONUMENTI | | | | | | | | |
| DENOMINAZIONE Edificio residenziale | | | | | | | | | | | | | | | | | | EPOCA sec.XVII(?) | | | | | | | | | 1 - VALORE ARCHITETTONICO<br>a) pessimo b) cattivo c) mediocre<br>d) buono e) ottimo | | | | | | | | | NUMERO SCHEDA<br>0 1 1 0 42 8 | | | | | | | | |
| LOCALITA S.Alessandro VIA S.Orsola | | | | | | | | | | | | | | | | | | N. CIV 10F-12 | | | | | | | | | 2 - NECESSITA DI RESTAURO<br>a) impossibile b) restauro integrale<br>c) restauro interno o esterno<br>d) restauri parziali e) ottime condizioni | | | | | | | | | GRADO | | | | | | | | |

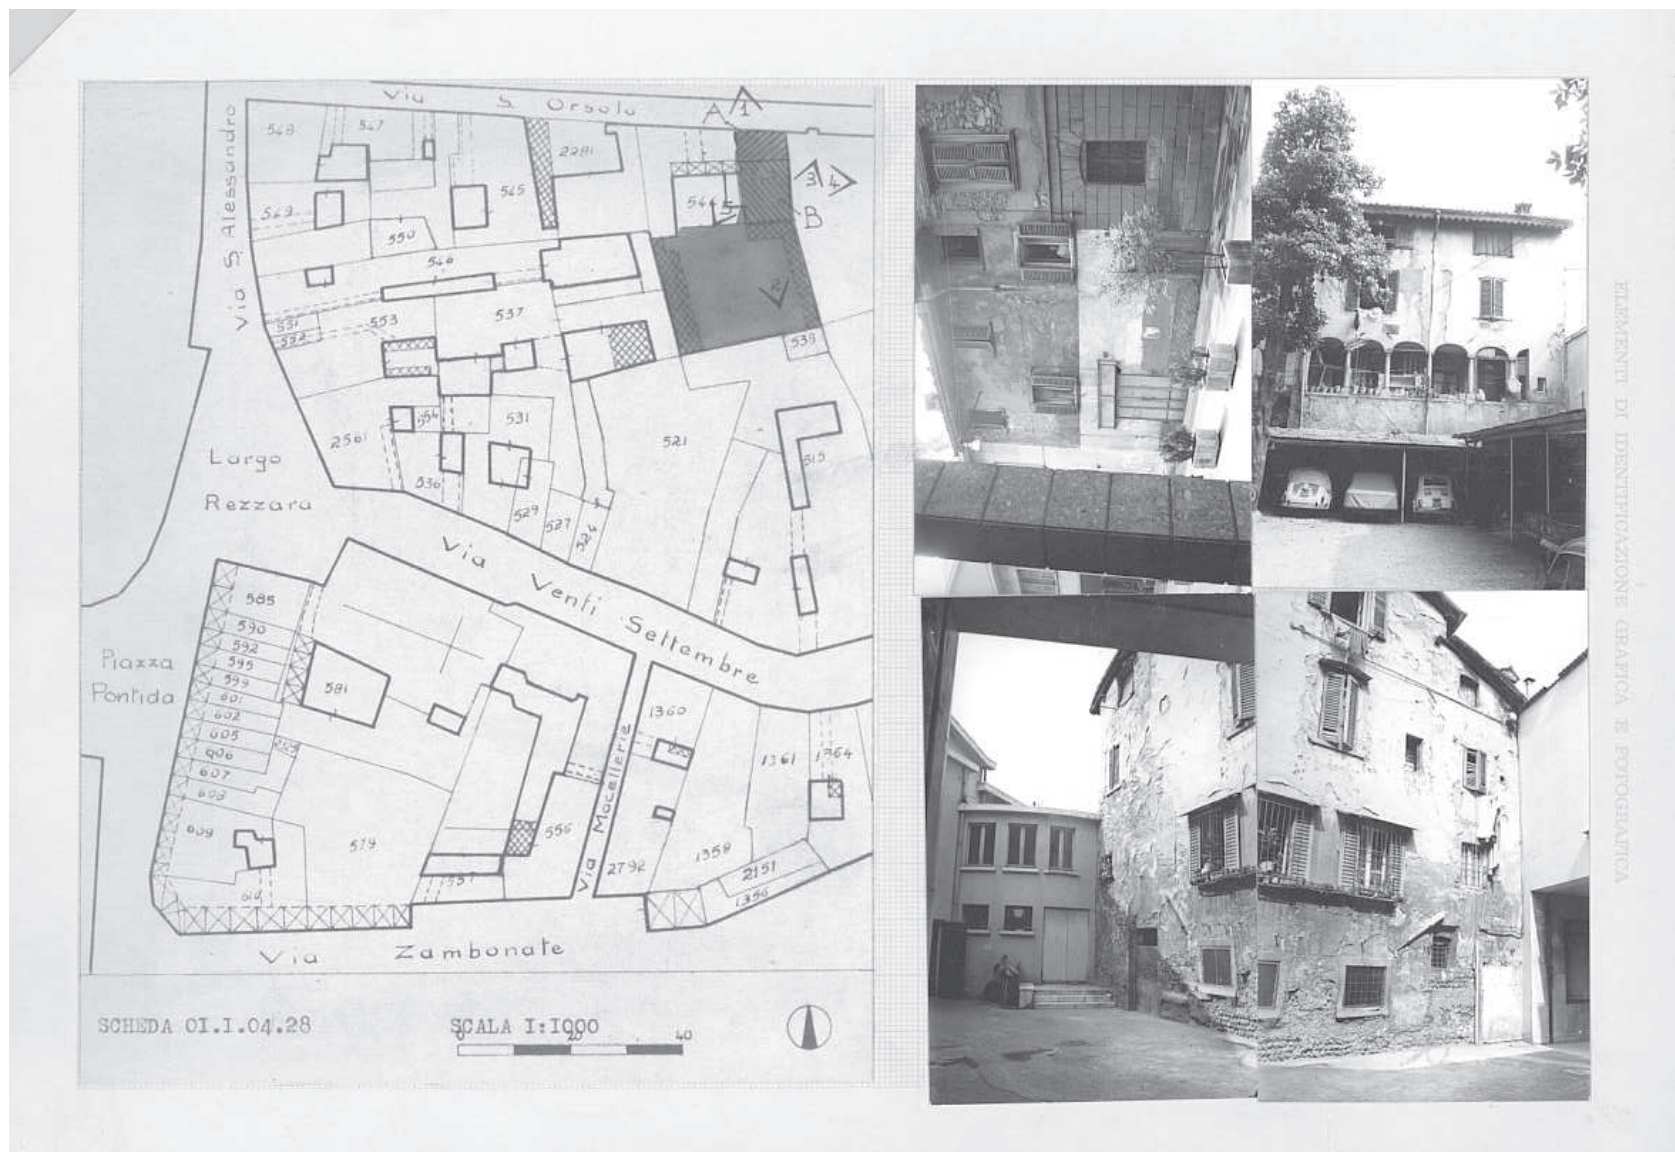
| 1 2 3 4 5 6 7 8 9 | | | | | | | | | 1 2 3 4 5 6 7 8 9 | | | | | | | | | 1 2 3 4 5 6 7 8 9 | | | | | | | | | | | | | | | | | | | | | | | | | | |
|---|--|--|--|--|--|--|--|--|---|--|--|--|--|--|--|--|--|---|--|--|--|--|--|--|--|--|---|--|--|--|--|--|--|--|--|---|--|--|--|--|--|--|--|--|
| | | | | | | | | | | | | | | | | | | Fronte su strada molto modesto e<br>senza elementi di interesse salvo<br>quello dimensionale | | | | | | | | | Ristrutturazione interna e valorizza-<br>zione della fronte interna;recupero | | | | | | | | | | | | | | | | | |
| BIBLIOGRAFIA | | | | | | | | | | | | | | | | | | Fronte interno con loggiato ad ar-<br>chi ribassati su colonnine al 1°<br>piano,degradato,ma degno di recupe-<br>ro.Tettoie attorno al cortile(co-<br>perte da lamiera) | | | | | | | | | OSSERVAZIONI spazi interni a verde | | | | | | | | | | | | | | | | | |
| | | | | | | | | | | | | | | | | | | | | | | | | | | | Stemma affrescato sul fronte interno | | | | | | | | | | | | | | | | | |
| | | | | | | | | | | | | | | | | | | | | | | | | | | | Gronda in lamiera festonata | | | | | | | | | | | | | | | | | |
