1 2 3 4 5 6 7 8 9									1 2 3 4 5 6 7 8 9									1 2 3 4 5 6 7 8 9																										
<b>COMUNE DI BERGAMO</b>																		<b>INVENTARIO DEI BENI CULTURALI E AMBIENTALI</b>																		<b>MONUMENTI</b>								
DENOMINAZIONE <b>Edificio residenziale</b>																		EPOCA <b>sec.XVII-XX</b>									1 - VALORE ARCHITETTONICO									NUMERO SCHEDA								
LOCALITÀ <b>S.Alessandro VIA S.Orsola</b>																		N. CIV. <b>18-18C</b>									a) pessimo b) cattivo c) mediocre d) buono e) ottime									0 1 1 0 4 3 1								
CATASTO <b>Bergamo f.11;mp.545</b>																											2 - NECESSITÀ DI RESTAURO																	
PROPRIETÀ <b>privata</b> USO ATTUALE <b>negozi,abitazione</b>																											a) impossibile b) restauro integrale c) restauro interno o esterno d) restauri parziali e) ottime condizioni									GRADO								
STRUTTURE VERTICALI <input type="checkbox"/>																		STRUTTURE ORIZZONTALI <input type="checkbox"/>									COPERTURE <input type="checkbox"/>									UMIDITÀ <input type="checkbox"/>

ELEMENTI DI IDENTIFICAZIONE GRAFICA E FOTOGRAFICA

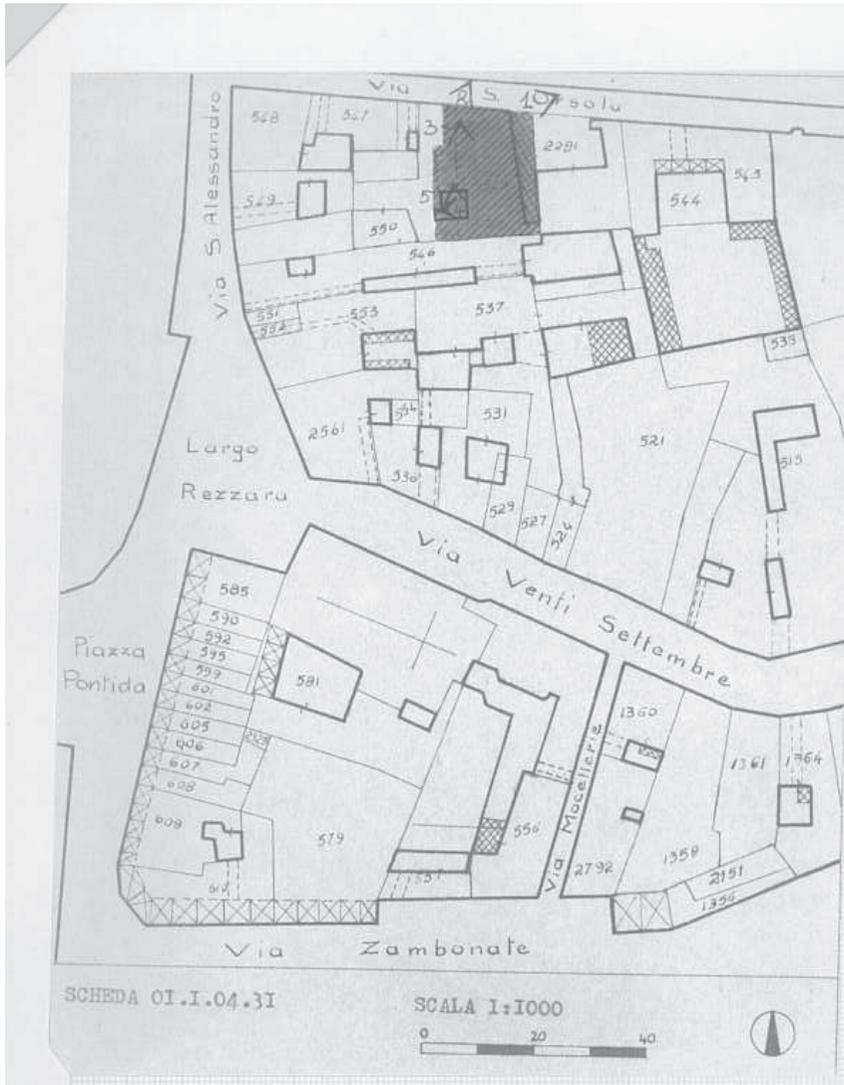
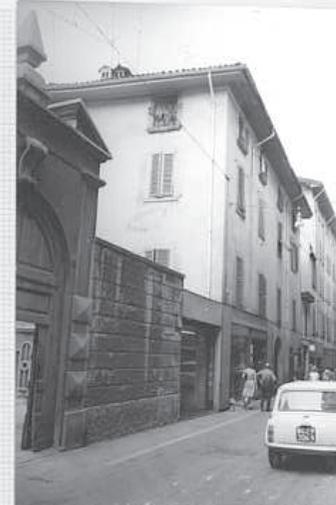
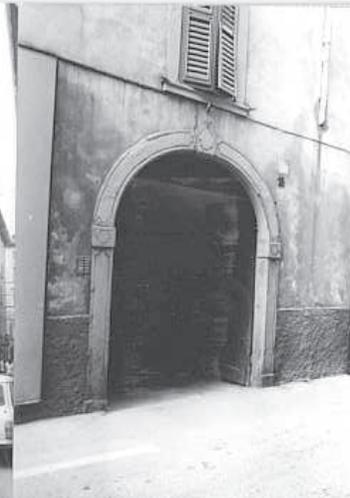
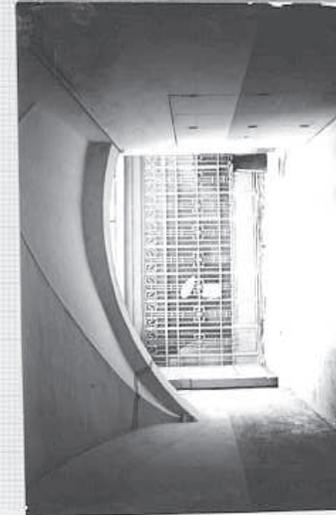
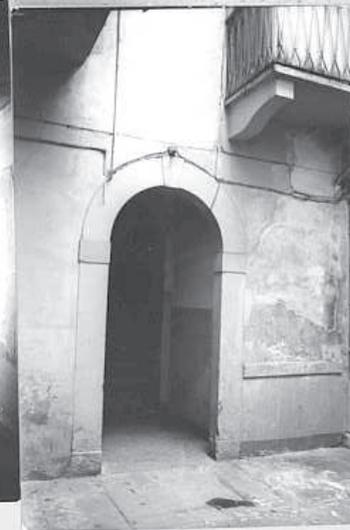
PROTEZIONE ESISTENTE <b>P.R.G.n.a. art.11</b>																											piano terreno									1 2								
PROTEZIONE PROPOSTA																											resto dell'edificio									1 2								
																											spazi liberi									1 2								
																											DESTINAZIONE DI PIANO																	
DATI CRONOLOGICI																		- DATI TIPOLOGICI									STRUTTURE E MATERIALI																	
Edificio probabilmente secentesco																		Edificio a testata di cortina con									Murature miste,intonacate																	
Interventi in epoche successive																		pianta a C irregolare									Solai in legno																	
Ridotto in questo secolo il cortile																		Altezza di quattro piani									Tetto con orditura in legno e manto																	
con corpo a due piani chiuso con ser-																		Copertura a padiglione									in coppi

ramenti in ferro e vetro																											Contorni aperture in arenaria																	
Coperto per ospitare negozio lo spa-																											Cortile pavimentato in lastre di arena-																	
zio originariamente libero a est dello																											ria																	
edificio																																												
																		CARATTERISTICHE PARTICOLARI E CONTESTO									PROPOSTE DI RESTAURO: liberazione androne e cor																	
PROPRIETARIO ATTUALE																		Modesta, ma coerente, fronte su stra									tile da corpi aggiunti. Sistemazione del																	
																		da con ampio portale ad arco									le fronti interne ed esterne. Ristruttu																	
																		Ampio androne con voltone a crocie									ra verso il cortile (spazio in parte																	
																		deformato) con rampa in lieve disce									sazione esterna. Liberare spazio ad est
