1									2									3																																												
COMUNE DI BERGAMO																		INVENTARIO DEI BENI CULTURALI E AMBIENTALI									MONUMENTI																																			
DENOMINAZIONE Edificio residenziale																		EPOCA sec.XVI-XIX-XX									1 - VALORE ARCHITETTONICO a) pessimo b) cattivo c) mediocre d) buono e) ottimo									NUMERO SCHEDA 0 1 1 0 4 3 3																										
LOCALITÀ S.Alessandro VIA Piazza Pontida(largo Rezzara)																		CIV. 3									2 - NECESSITÀ DI RESTAURO a) impossibile b) restauro integrale c) restauro interno o esterno d) restauri parziali e) ottime condizioni									GRADO																										
CATASTO Bergamo f.11;mp.585																		PROTEZIONE ESISTENTE P.R.G.n.a. art.11									piano terreno									1 2																										
PROPRIETÀ privata USO ATTUALE banca,abitazione																		PROTEZIONE PROPOSTA									resto dell'edificio									1 2

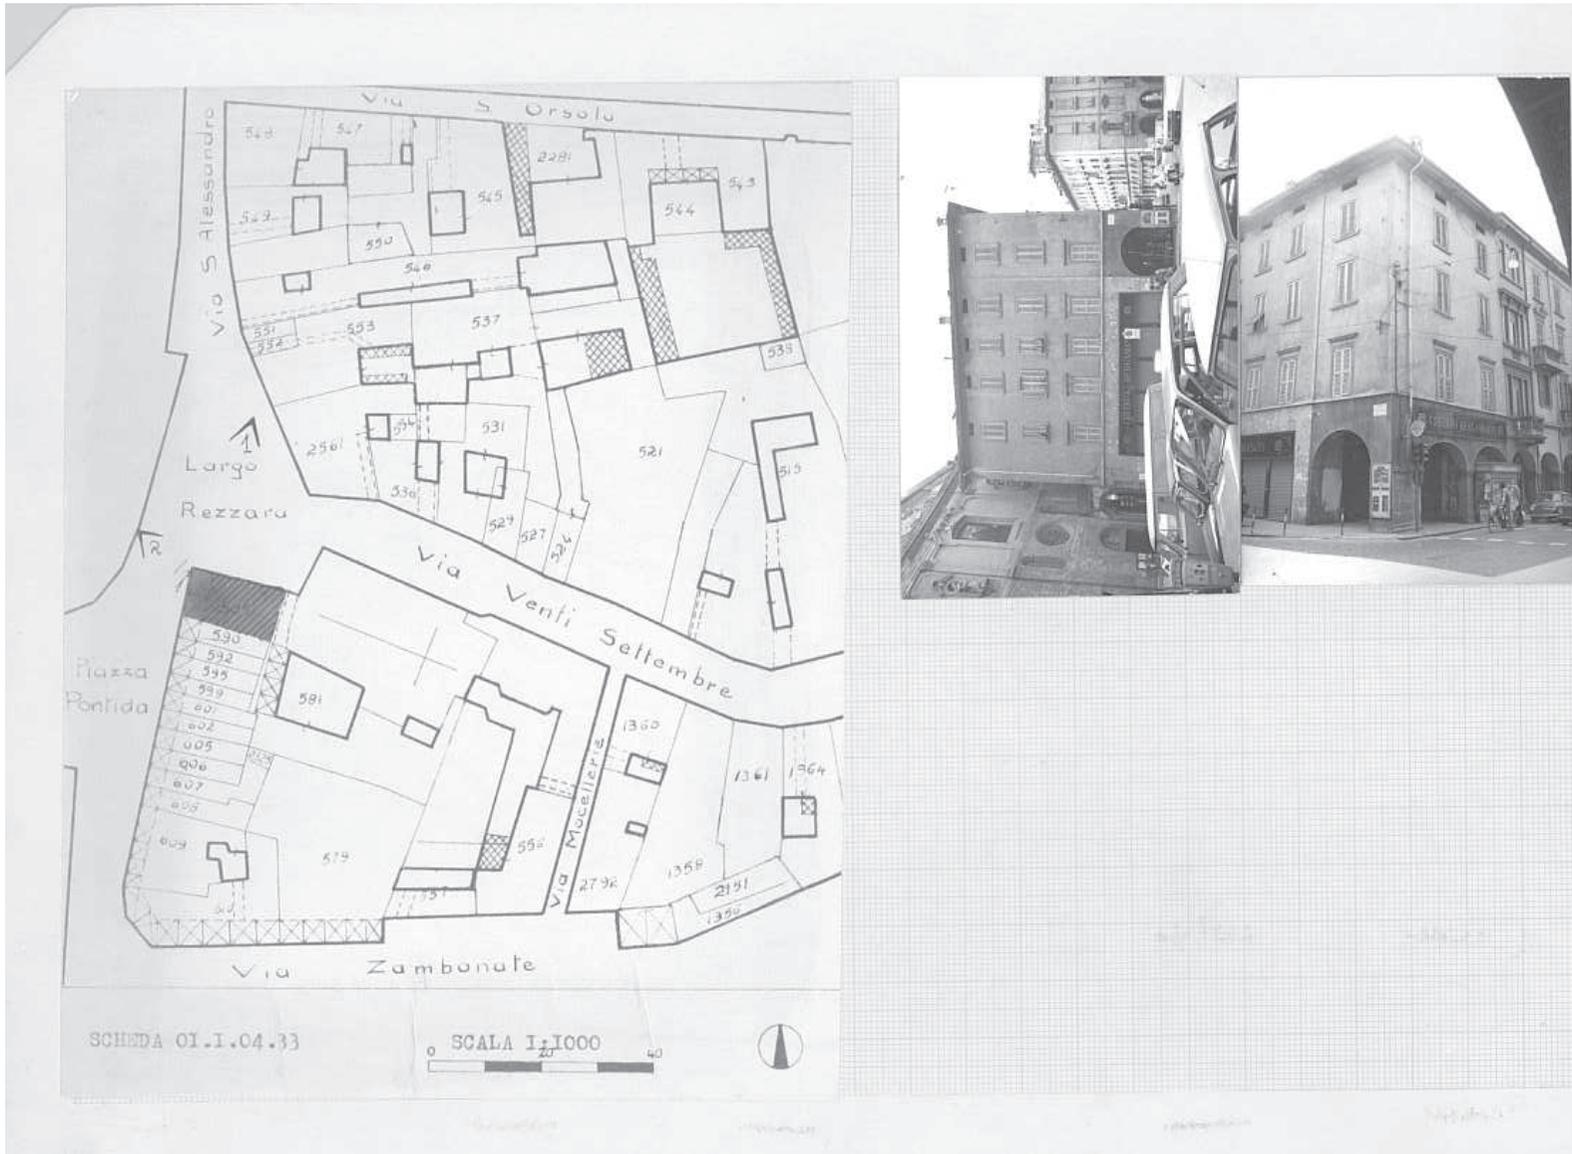
STRUTTURE VERTICALI <input type="checkbox"/>																		STRUTTURE ORIZZONTALI <input type="checkbox"/>									COPERTURE <input type="checkbox"/>									UMIDITÀ <input type="checkbox"/>									spazi liberi									1 2								
DATI CRONOLOGICI																		DATI TIPOLOGICI									STRUTTURE E MATERIALI									DESTINAZIONE DI PIANO																										
Portico del XVI secolo																		Edificio d'angolo tra piazze									Murature miste,intonacate																																			
I piani superiori di aspetto tardo ottocentesco																		Pianta rettangolare									Solai in legno																																			
Modificato piano terra su Largo Rezzara per banca in questo secolo																		Altezza di quattro piani più sotto-tetto									Tetto con orditura in legno e manto in coppi																																			
																		Portico su piazza Pontida									Contorni aperture in pietra

Copertura a padiglione																																												
																		CARATTERISTICHE PARTICOLARI E CONTESTO									PROPOSTE DI RESTAURO																																			
PROPRIETARIO ATTUALE																		L'inserimento degli uffici bancari con rivestimenti in ceppo e ampia insegna sopra le aperture è in contrasto con l'ambiente									Modificato piano terra su Largo Rezzara Ristrutturazione parziale interna																																			
BIBLIOGRAFIA																											OSSERVAZIONI																																			
DOCUMENTI ANNESSI																		negozi, attività artigianali, vetrine, insegne, ecc.									REDATTA DA F.Mazza-giugno 1973																																			
NEG.177.12a/177.13a																											REVISIONATA DA V.Zanella-luglio 1973																																			
																											VISTA DA
