1 2 3 4 5 6 7 8 9									1 2 3 4 5 6 7 8 9									1 2 3 4 5 6 7 8 9																	
COMUNE DI BERGAMO																		INVENTARIO DEI BENI CULTURALI E AMBIENTALI									MONUMENTI								
DENOMINAZIONE Edificio residenziale																		EPOCA sec.XVI-XVIII									1 - VALORE ARCHITETTONICO								
LOCALITÀ S.Alessandro VIA Piazza Pontida																		N. CIV. 9									a) pessimo b) cattivo c) mediocre d) buono e) ottimo								
CATASTO Bergamo f.11;mp605-2235																											2 - NECESSITÀ DI RESTAURO								
PROPRIETÀ privata USO ATTUALE negozio(il resto vuoto)																											a) impossibile b) restauro integrale c) restauro interno o esterno d) restauri parziali e) ottime condizioni								
STRUTTURE VERTICALI <input type="checkbox"/>						STRUTTURE ORIZZONTALI <input type="checkbox"/>						COPERTURE <input type="checkbox"/>						UMIDITÀ <input type="checkbox"/>						NUMERO SCHEDA

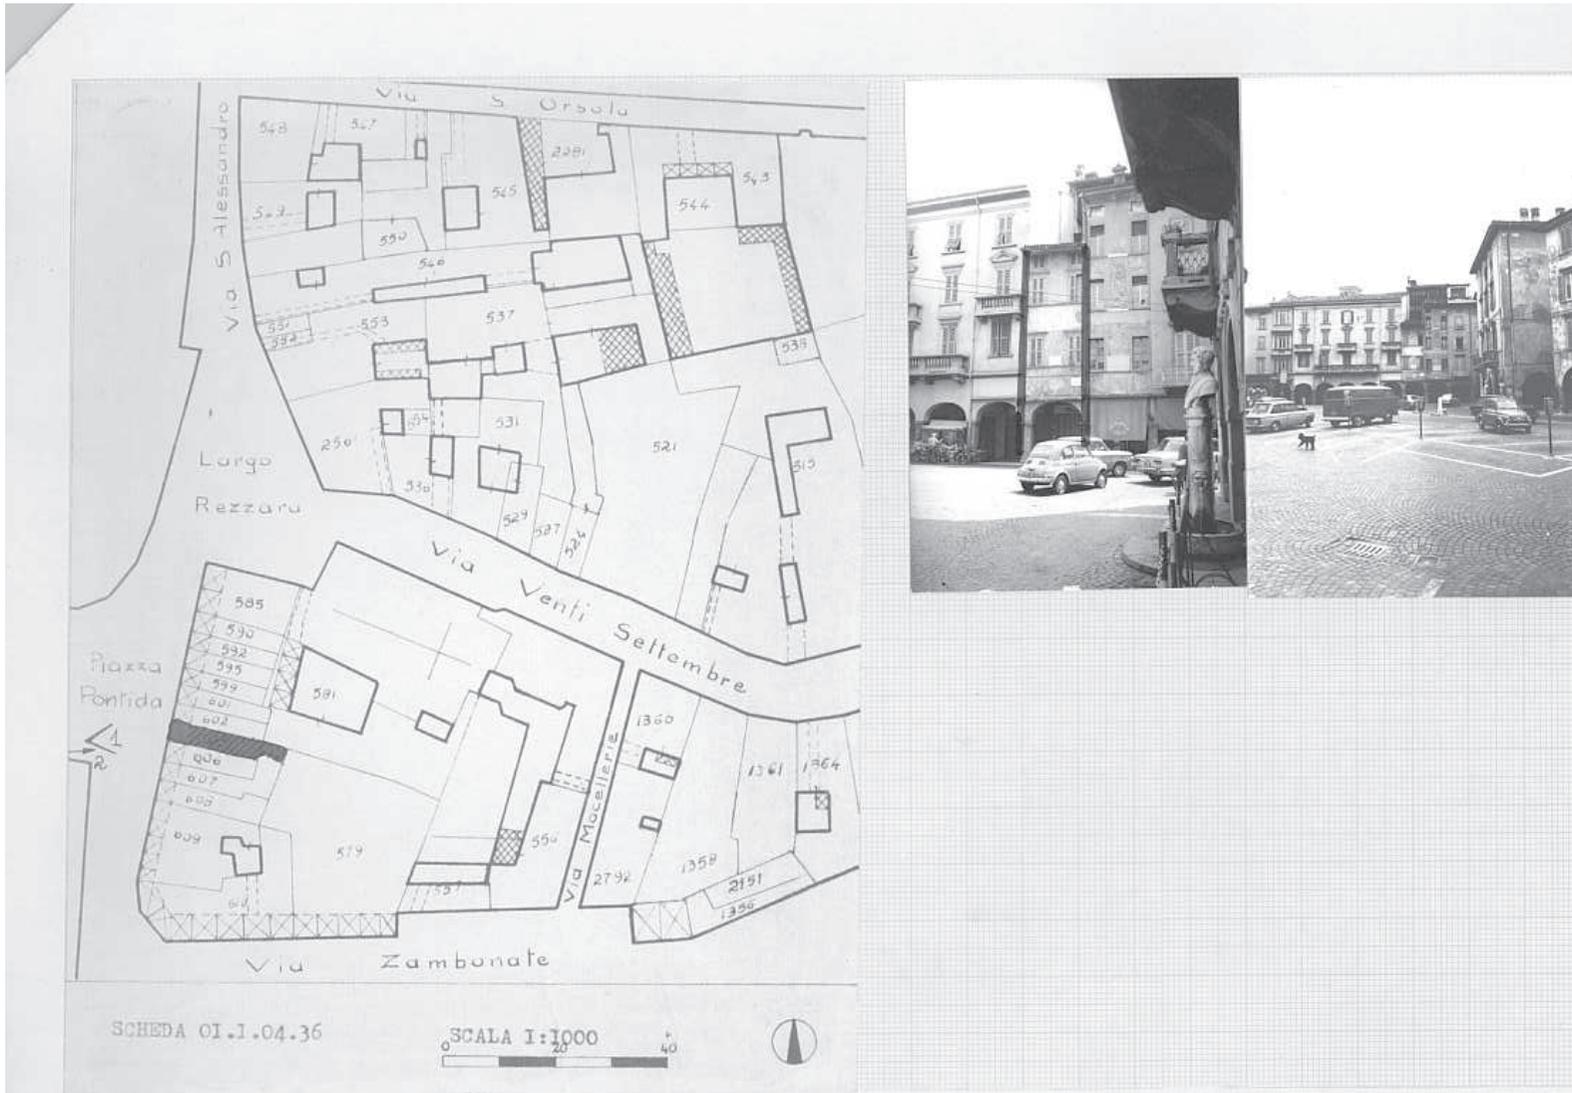
PROTEZIONE ESISTENTE P.R.G.n.a. art.11.Vincolo Soprintendenza per il portivo del																											a b c d e								
PROTEZIONE PROPOSTA 19/1/1962																											GRADO								
																		piano terreno									1 2								
																		resto dell'edificio									1 2								
																		spazi liberi									1 2								
																		DESTINAZIONE DI PIANO									3								
DATI CRONOLOGICI																		DATI TIPOLOGICI									STRUTTURE E MATERIALI								
Portico del XVI secolo																		Edificio in cortina porticata a									Murature prevalentemente in mattoni								
La parte superiore dell'edificio al mp. 605 di aspetto settecentesco																		pianta rettangolare stretta e allungata									Solai, in legno								
Edificio tra i pochi antichi sul lato est della piazza																		Altezza di tre piani più sottotetto del corpo su strada(mp.605)									Contorni delle aperture in arenaria

Sopralzo di due piani in corrispondenza del mp .2235									Tetto con orditura in legno e manto in coppi								
																		Copertura a una falda																	
																		CARATTERISTICHE PARTICOLARI E CONTESTO									PROPOSTE DI RESTAURO								
PROPRIETARIO ATTUALE																		Fronte con linee orizzontali marcadavanzali									Ristrutturazione interna								
																		Interessante il sopralzo in corrispondenza del mp.2235 con balcone e veranda in legno di notevole valore ambientale									Restauro fronte								
BIBLIOGRAFIA																		Tettoia in lamiera sopra l'arcata									OSSERVAZIONI								
																											Indica forse la dimensione iniziale della quinta sulla piazza								
DOCUMENTI ANNESSI																		negozi, attività artigianali, vetrine, insegne, ecc.									REDATTA DA								
NEG.171.27/190.22a																		Negozio sotto il portico primi '900 ben inserito									F.Mazza-giugno 1972
