| 1 2 3 4 5 6 7 8 9 | | | | | | | | | 1 2 3 4 5 6 7 8 9 | | | | | | | | | 1 2 3 4 5 6 7 8 9 | | | | | | | | | | | | | | | | | | | | | | | | | | | | | | | | | | | |
|---|--|--|--|--|--|--|--|--|---|--|--|--|--|--|--|--|--|---|--|--|--|--|--|--|--|--|---|--|--|--|--|--|--|--|--|---|--|--|--|--|--|--|--|--|---|--|--|--|--|--|--|--|--|
| COMUNE DI BERGAMO | | | | | | | | | | | | | | | | | | INVENTARIO DEI BENI CULTURALI E AMBIENTALI | | | | | | | | | | | | | | | | | | MONUMENTI | | | | | | | | | | | | | | | | | |
| DENOMINAZIONE Edificio residenziale | | | | | | | | | | | | | | | | | | EPOCA sec.XVI-XIX | | | | | | | | | 1. VALORE ARCHITETTONICO | | | | | | | | | NUMERO SCHEDA | | | | | | | | | | | | | | | | | |
| LOCALITA S.Alessandro VIA Piazza Pontida | | | | | | | | | | | | | | | | | | N. CIV. 10 | | | | | | | | | a) pessimo b) cattivo c) mediocre<br>d) buono e) ottimo | | | | | | | | | 0 1 1 0 4 3 7 | | | | | | | | | | | | | | | | | |

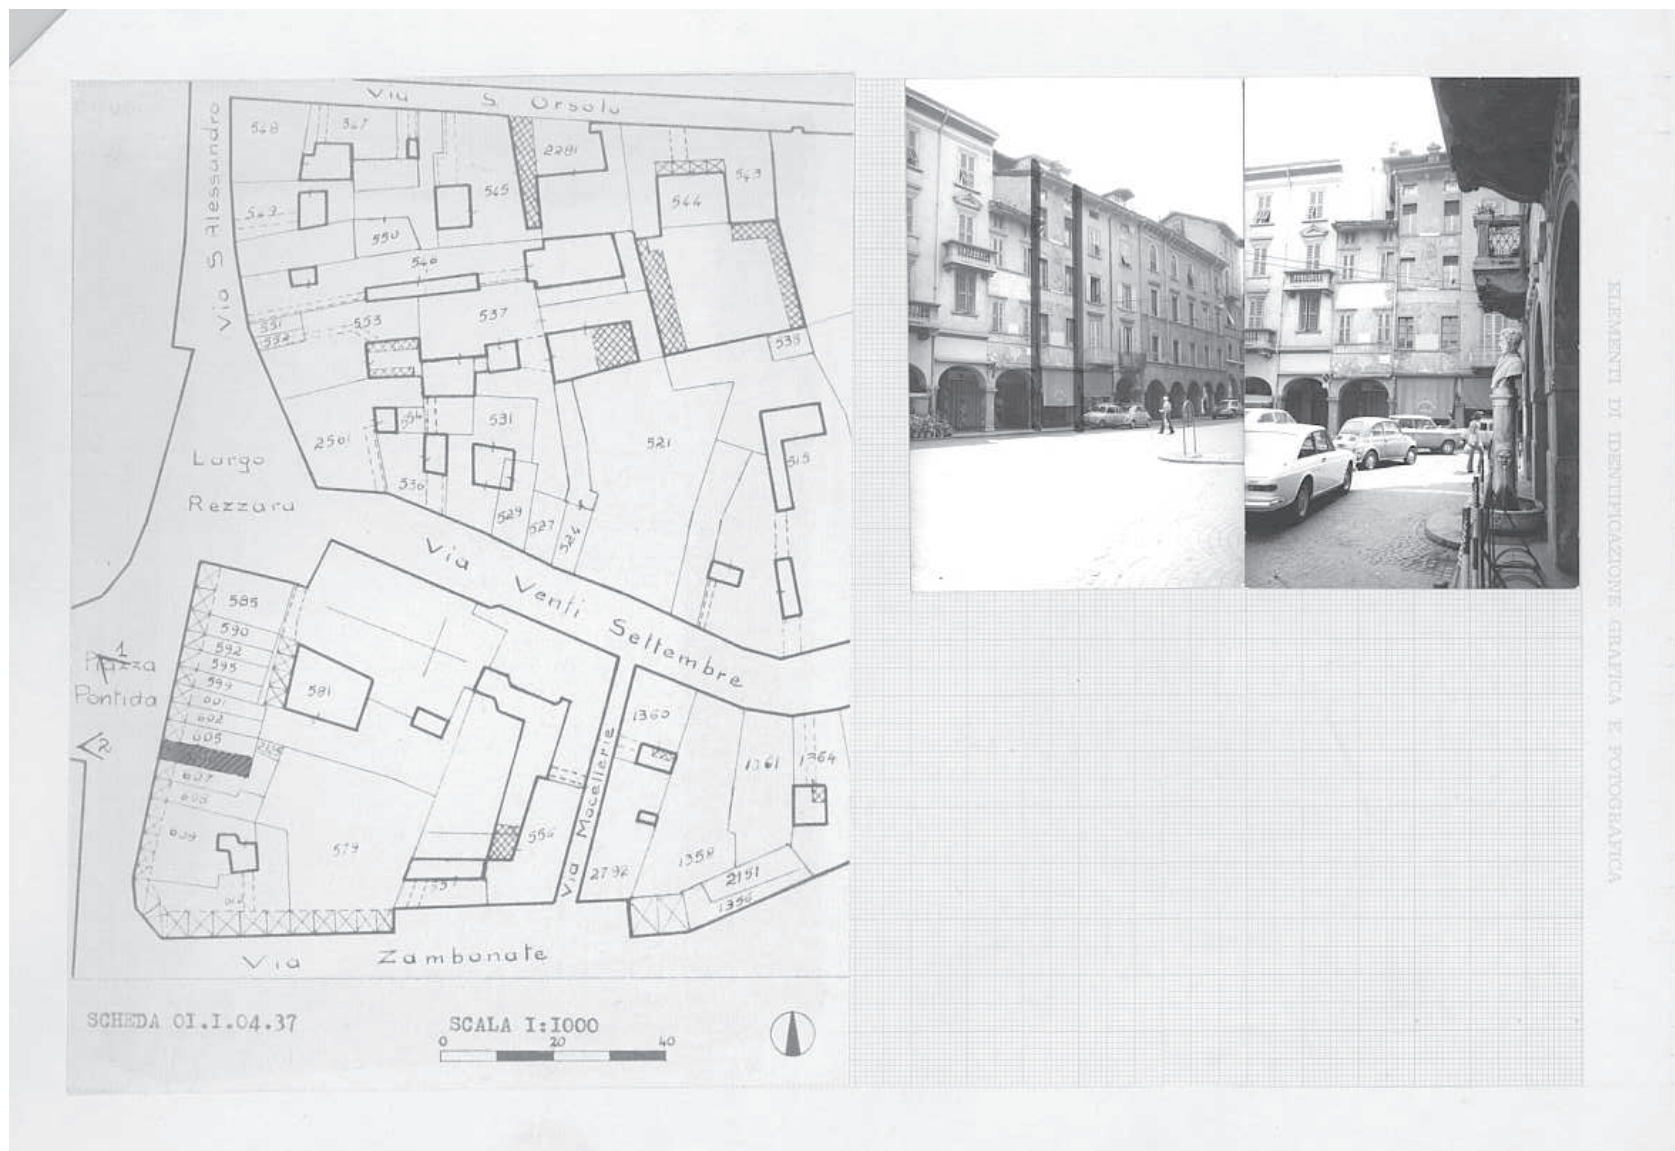
| 1 2 3 4 5 6 7 8 9 | | | | | | | | | 1 2 3 4 5 6 7 8 9 | | | | | | | | | 1 2 3 4 5 6 7 8 9 | | | | | | | | | | | | | | | | | | | | | | | | | | | | | | | | | | | |
|---|--|--|--|--|--|--|--|--|---|--|--|--|--|--|--|--|--|---|--|--|--|--|--|--|--|--|---|--|--|--|--|--|--|--|--|---|--|--|--|--|--|--|--|--|---|--|--|--|--|--|--|--|--|
| Portico del XVI secolo | | | | | | | | | | | | | | | | | | Edificio in cortina porticata | | | | | | | | | Murature in mattoni | | | | | | | | | | | | | | | | | | | | | | | | | | |
| Rimaneggiamento povero della fronte | | | | | | | | | | | | | | | | | | Pianta rettangolare | | | | | | | | | Solai in legno | | | | | | | | | | | | | | | | | | | | | | | | | | |
| nel secolo scorso | | | | | | | | | | | | | | | | | | Altezza di quattro piani più sottotetto | | | | | | | | | Tetto con orditura in legno e manto in coppi | | | | | | | | | | | | | | | | | | | | | | | | | | |
| BIBLIOGRAFIA | | | | | | | | | | | | | | | | | | | | | | | | | | | Elemento degradato della quinta est di Piazza Pontida | | | | | | | | | | | | | | | | | | | | | | | | | | |

| 1 2 3 4 5 6 7 8 9 | | | | | | | | | 1 2 3 4 5 6 7 8 9 | | | | | | | | | 1 2 3 4 5 6 7 8 9 | | | | | | | | | | | | | | | | | | | | | | | | | | | | | | | | | | | |
|---|--|--|--|--|--|--|--|--|---|--|--|--|--|--|--|--|--|---|--|--|--|--|--|--|--|--|---|--|--|--|--|--|--|--|--|---|--|--|--|--|--|--|--|--|---|--|--|--|--|--|--|--|--|
| | | | | | | | | | | | | | | | | | | | | | | | | | | | Ristrutturazione interna e della fronte (salvo portici) | | | | | | | | | | | | | | | | | | | | | | | | | | |
