1 2 3 4 5 6 7 8 9									1 2 3 4 5 6 7 8 9									1 2 3 4 5 6 7 8 9																	
COMUNE DI BERGAMO																		INVENTARIO DEI BENI CULTURALI E AMBIENTALI									MONUMENTI								
DENOMINAZIONE Edificio residenziale																		EPOCA sec. XX prima '45									1 - VALORE ARCHITETTONICO								
LOCALITA S. Alessandro VIA Zambonate																		N. CIV. 58									a) pessimo b) cattivo c) mediocre d) buono e) ottimo								
CATASTO Bergamo f.11;mp.579																											2 - NECESSITA DI RESTAURO								
PROPRIETA privata																		USO ATTUALE negozi,abitazione									a) impossibile b) restauro integrale c) restauro interno o esterno d) restauri parziali e) ottime condizioni								
STRUTTURE VERTICALI			STRUTTURE ORIZZONTALI			COPERTURE			UMIDITA			GRADO																							
PROTEZIONE ESISTENTE P.R.G.n.a. art.11																		piano terreno									a b c d e

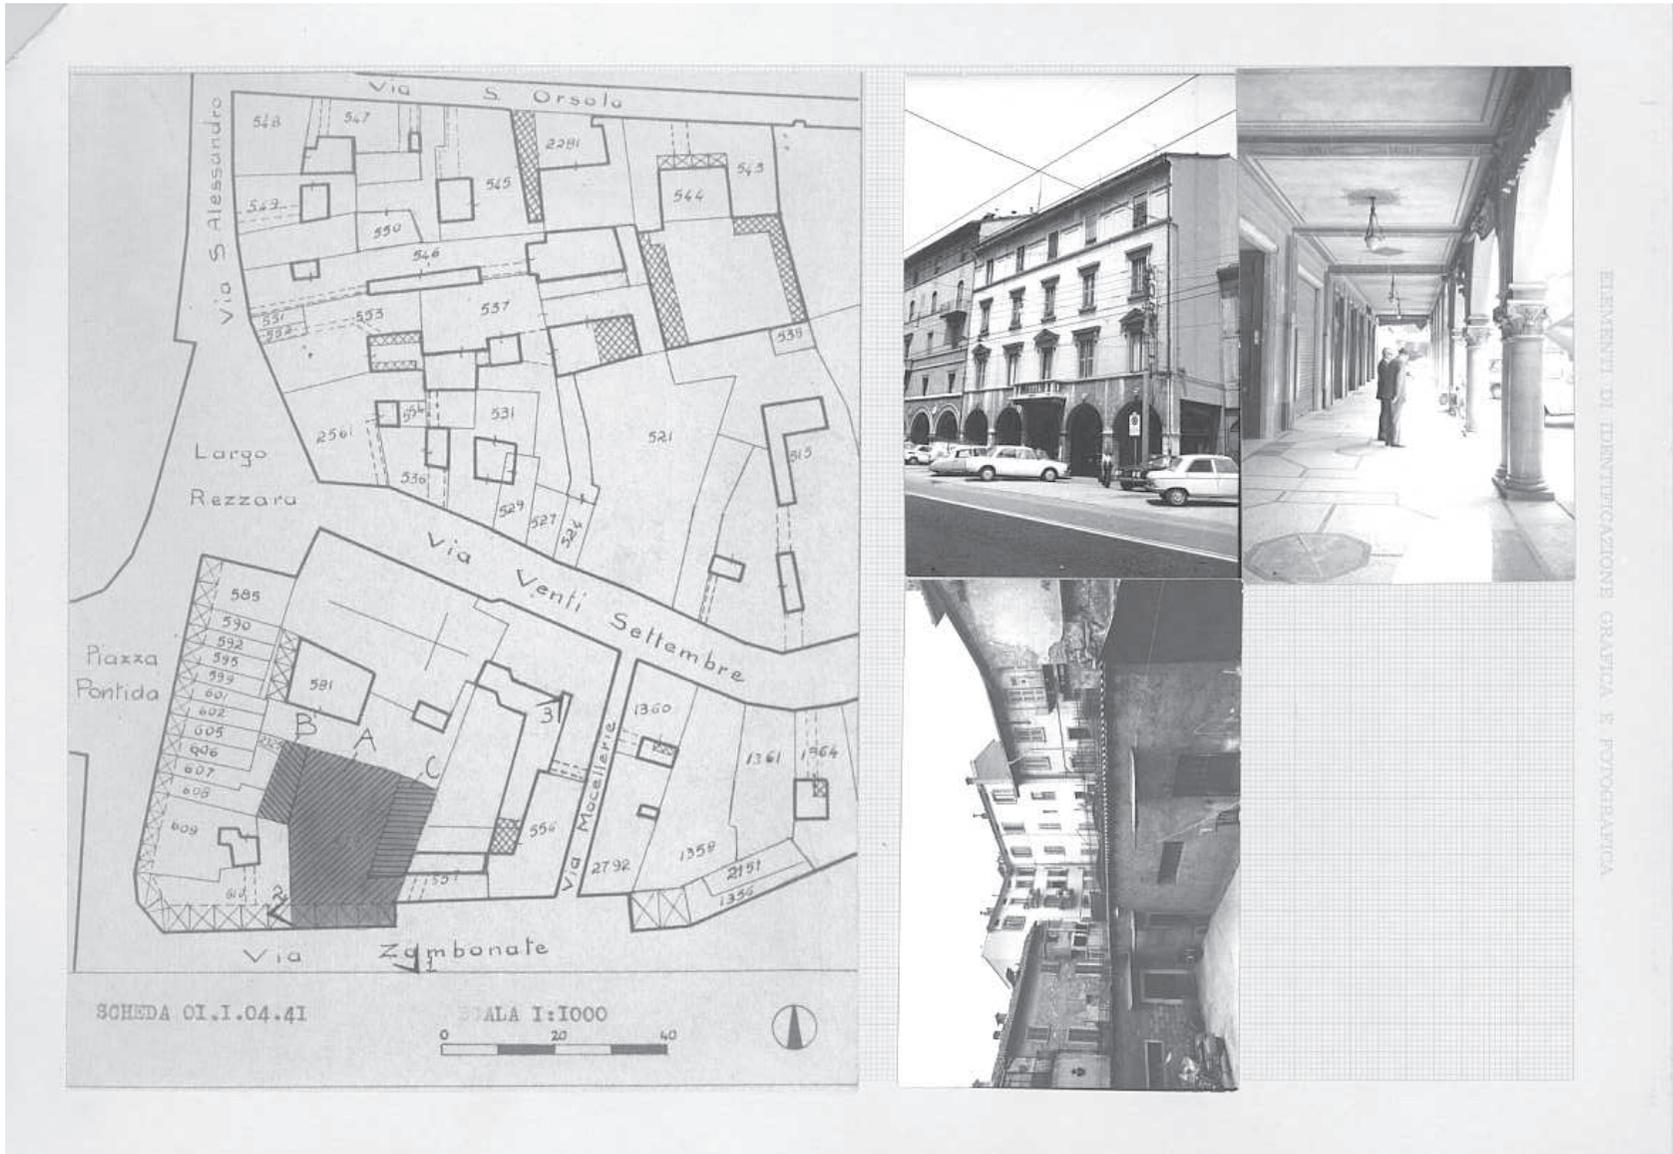
PROTEZIONE PROPOSTA Fronte su strada																		resto dell'edificio									A=3								
																		spazi liberi									B=4								
																		DESTINAZIONE DI PIANO									C=6								
DATI CRONOLOGICI																		DATI TIPOLOGICI									STRUTTURE E MATERIALI								
Costruito interno al 1932 sull'area di antichi edifici																		Edificio in cortina porticata ad archi su pilastri									Murature in pietre e mattoni								
Con il mp.610(scheda 01.1.04.40) costituisce un tentativo di rinnovamento borghese nel tessuto della Gallinassa																		Pianta irregolare									Solai in c.a.e laterizio								
																		Altezza di quattro piani(corpo B a due piani,corpo C a un piano coperto a terrazza)									Tetto con orditura in legno e manto in coppi								
																		Tetto a due falde									Fronte interna intonacata								
																		CARATTERISTICHE PARTICOLARI E CONTESTO									Fronte esterna rivestita in pietra a piano terra,ai piani superiori in cemento

PROPRIETARIO ATTUALE																		Impostazione simmetrica della facciata di tipo eclettico									PROPOSTE DI RESTAURO								
																		Infelice terminazione a parete cieca verso est									Liberare il retro dal corpo B								
BIBLIOGRAFIA																		Termine dei portici:appendice dei percorsi porticati di piazza Pontida									Sistemazione fronte est								
																											OSSERVAZIONI								
DOCUMENTI ANNESSI																		negozi, attivita artigianali, vetrine, insegne, ecc.																	
NEG. 173.20/173.18/194.13a																											REDATTA DA F. MAZZA - GIUGNO 1973								
																											REVISIONATA DA V. ZANELLA - LUGLIO 1973								
																											VISTA DA								
1 2 3 4 5 6 7 8 9									1 2 3 4 5 6 7 8 9									1 2 3 4 5 6 7 8 9
