| 1 2 3 4 5 6 7 8 9 | | | | | | | | | 1 2 3 4 5 6 7 8 9 | | | | | | | | | 1 2 3 4 5 6 7 8 9 | | | | | | | | |
|---|--|--|---|--|--|---|--|--|---|--|--|---|--|--|--|--|--|---|--|--|--|--|--|--|--|--|
| COMUNE DI BERGAMO | | | | | | | | | INVENTARIO DEI BENI CULTURALI E AMBIENTALI | | | | | | | | | MONUMENTI | | | | | | | | |
| DENOMINAZIONE Edificio già residenziale | | | | | | | | | EPOCA sec.XVIII-XX | | | | | | | | | 1. VALORE ARCHITETTONICO | | | | | | | | |
| LOCALITÀ S.Alessandro VIA XX Settembre n.123-133/Macellerie n.7-15 | | | | | | | | | | | | | | | | | | a) pessimo b) cattivo c) mediocre<br>d) buono e) ottimo | | | | | | | | |

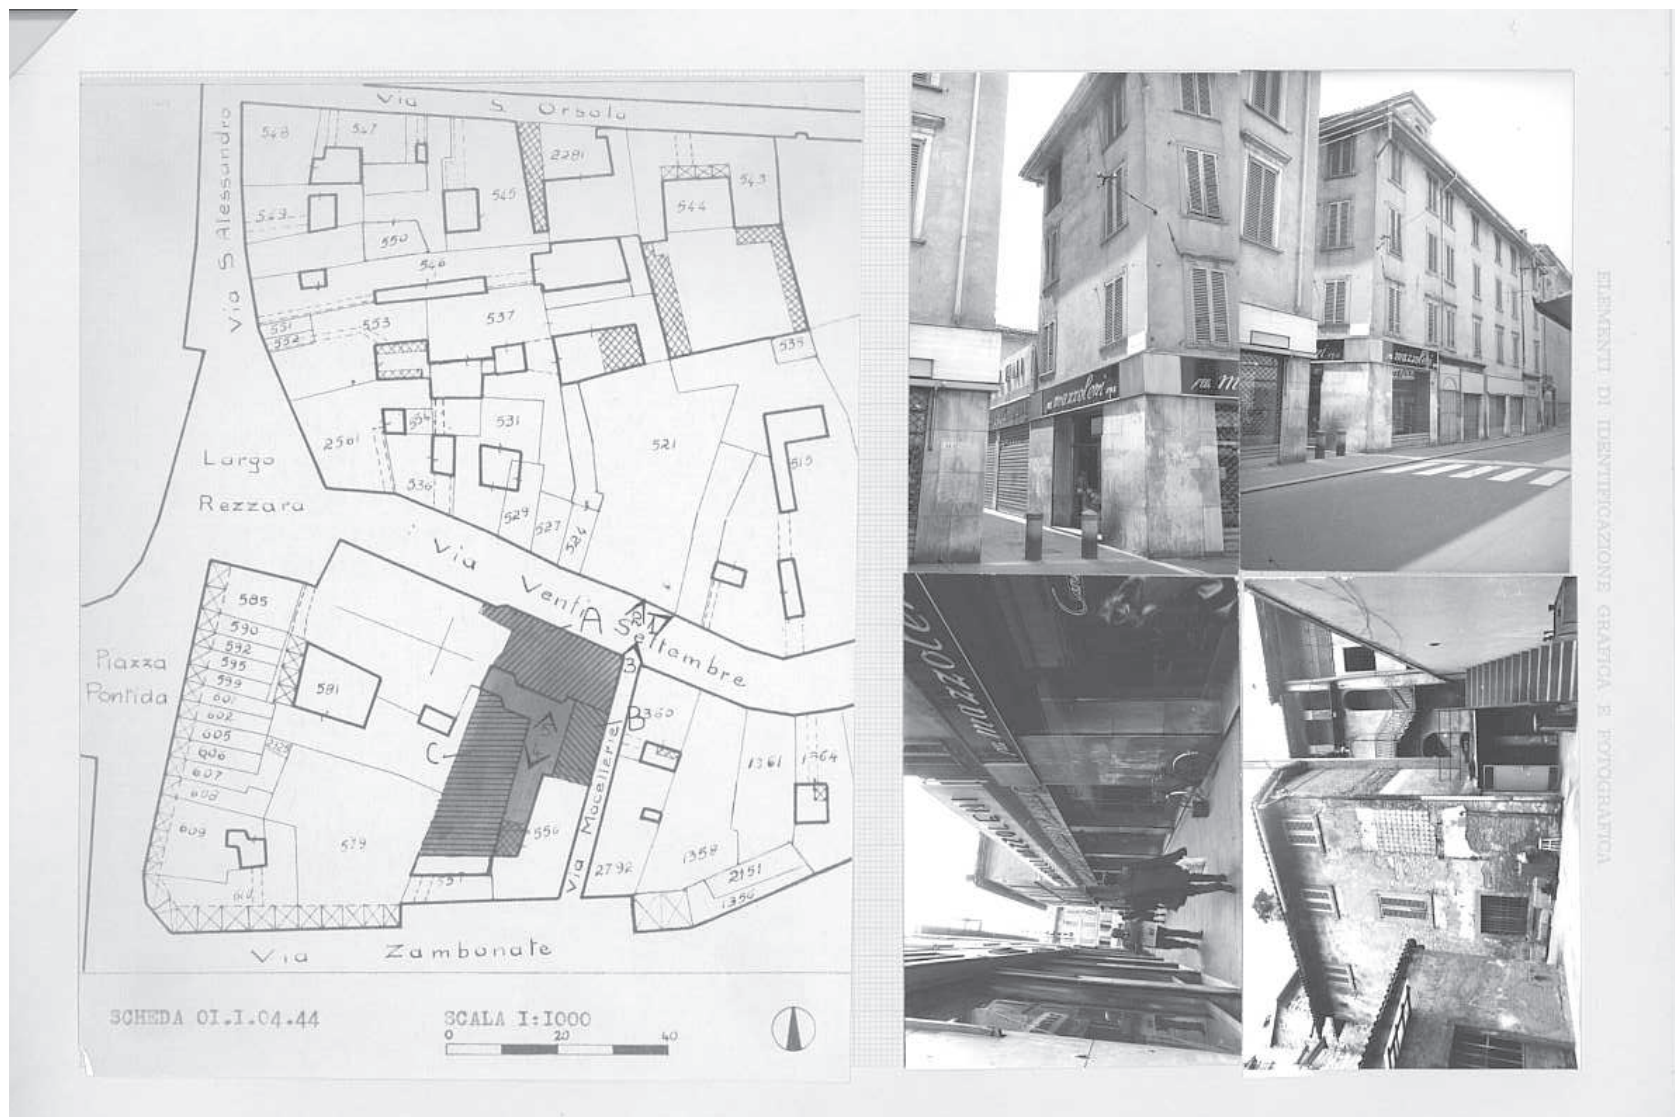
| 1 2 3 4 5 6 7 8 9 | | | | | | | | | 1 2 3 4 5 6 7 8 9 | | | | | | | | | 1 2 3 4 5 6 7 8 9 | | | | | | | | |
|---|--|--|---|--|--|---|--|--|---|--|--|---|--|--|--|--|--|---|--|--|--|--|--|--|--|--|
| Corpo A:del XVIII secolo | | | | | | | | | Edificio d'angolo tra due strade(A) | | | | | | | | | Corpo A:murature miste,intonacate | | | | | | | | |
| Corpo B:XX secolo dopo '45 | | | | | | | | | Altezza di quattro piani | | | | | | | | | Solai in legno.Tetto con orditura in | | | | | | | | |
| Corpo C:XX secolo dopo '45(ha ingombrato quasi completamente il cortile) | | | | | | | | | Copertura a padiglione | | | | | | | | | legno e manto in coppi | | | | | | | | |
| | | | | | | | | | Copertura a padiglione | | | | | | | | | Corpo B:struttura in c.a.Tetto con falda in eternit | | | | | | | | |
| | | | | | | | | | Corpo B:pianta rettangolare,in cortina su via Macellerie | | | | | | | | | Corpo C:muri in prismi e in mattoni | | | | | | | | |
| | | | | | | | | | Altezza di un piano.Copertura a una falda. | | | | | | | | | Manto di copertura in eternit | | | | | | | | |
| | | | | | | | | | Corpo C :a un piano,interno nel cortile con copertura a una falda | | | | | | | | | | | | | | | | | |
| | | | | | | | | | CARATTERISTICHE PARTICOLARI E CONTESTO Tranquilla fronte su via XX Settembre degradata in particolare dalle vetrine dei negozi(interventi ormai fatiscanti del primo '900),tuttavia recuperabile | | | | | | | | | PROPOSTE DI RESTAURO | | | | | | | | |
| NEG.172.9/172.11/194.8a/194.9a/194.10a | | | | | | | | | Rivestimento negozio d'angolo Maz zoleni in contrasto con l'ambiente | | | | | | | | | REVISIONATA DA V.Zanella-luglio 1973 | | | | | | | | |

| 1 2 3 4 5 6 7 8 9 | | | | | | | | | 1 2 3 4 5 6 7 8 9 | | | | | | | | | 1 2 3 4 5 6 7 8 9 | | | | | | | | |
|---|--|--|---|--|--|---|--|--|---|--|--|---|--|--|--|--|--|---|--|--|--|--|--|--|--|--|
| PROPRIETARIO ATTUALE | | | | | | | | | | | | | | | | | | Ristrutturazione interna del corpo A e restauro fronte su via XX Settembre | | | | | | | | |
| | | | | | | | | | | | | | | | | | | Rivedere corpo B.Eliminare dal cortile il corpo C | | | | | | | | |
