1 2 3 4 5 6 7 8 9									1 2 3 4 5 6 7 8 9									1 2 3 4 5 6 7 8 9																										
COMUNE DI BERGAMO																		INVENTARIO DEI BENI CULTURALI E AMBIENTALI																		MONUMENTI								
DENOMINAZIONE Edificio residenziale																		EPOCA sec.XVIII-XIX									1 - VALORE ARCHITETTONICO																	
LOCALITÀ S.Alessandro VIA Zambonate n.36-38/Macellerie civ. 2-10																											a) pessimo b) cattivo c) mediocre d) buono e) ottimo																	
CATASTO Bergamo f.11;mp.2792																											2 - NECESSITÀ DI RESTAURO																	
PROPRIETÀ privata USO ATTUALE negozi,non abitata																											a) impossibile b) restauro integrale c) restauro interno o esterno d) restauri parziali e) ottime condizioni																	
STRUTTURE VERTICALI <input type="checkbox"/>			STRUTTURE ORIZZONTALI <input type="checkbox"/>			COPERTURE <input type="checkbox"/>			UMIDITÀ <input type="checkbox"/>												a b c d e

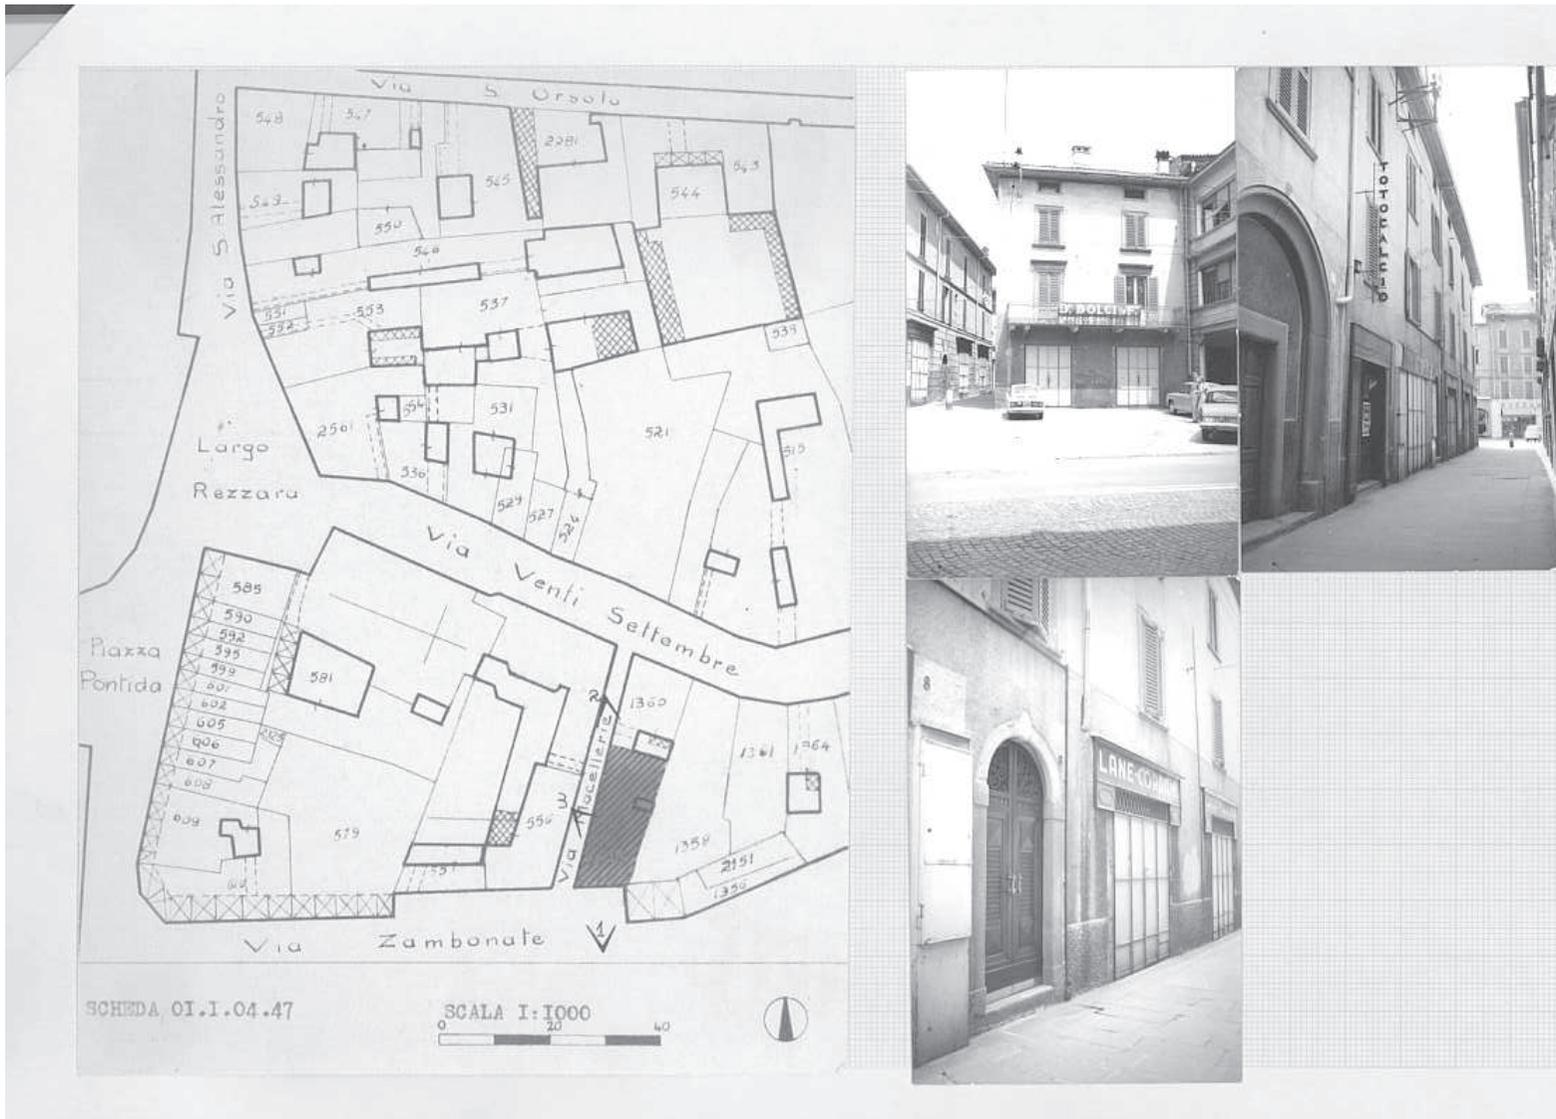
PROTEZIONE ESISTENTE P.R.G.n.a. art.11																											piano terreno																	
PROTEZIONE PROPOSTA fronti su strada																											resto dell'edificio																	
																											spazi liberi																	
																											DESTINAZIONE DI PIANO																	
DATI CRONOLOGICI																		DATI TIPOLOGICI									STRUTTURE E MATERIALI																	
Edificio del XVIII-XIX secolo																		Edificio d'angolo tra due strade									Murature miste,intonacate																	
Lapide in marmo nero sulla fronte di via Zambonate che ricorda l'ampliamento di via Macellerie nel 1775																		Pianta rettangolare									Solai in legno																	
Ridotto il cortile a un cavedi																		Altezza di tre piani più sottotetto									Tetto con orditura in legno e manto in coppi																	
																		Tetto a falde									Contorni delle aperture in arenaria

PROPRIETARIO ATTUALE																		CARATTERISTICHE PARTICOLARI E CONTESTO									PROPOSTE DI RESTAURO:ristrutturazione interna																	
																		Tranquille fronti ottocentesche									Valorizzazione delle fronti,in particolare su via Macellerie																	
																		Portale ad arco su via Macellerie settecentesco									OSSERVAZIONI																	
																		Finestre e balconi di un certo interesse su via Zambonate									Edificio di dignitosa qualità architettonica senza elementi alteranti																	
BIBLIOGRAFIA																																												
DOCUMENTI ANNESSI																		negozi, attività artigianali, vetrine, insegne, ecc.									REDATTA DA F.Mazza-giugno 1973																	
NEG.173.25/173.22/173.33																		Negozi primi '900 con vetrine in ferro									REVISIONATA DA V.Zanella-luglio 1973																	
																											VISTA DA
