1									2									3																																																														
<b>COMUNE DI BERGAMO</b>																		<b>INVENTARIO DEI BENI CULTURALI E AMBIENTALI</b>																		<b>MONUMENTI</b>																																												
DENOMINAZIONE <b>Edificio residenziale</b>																		EPOCA <b>sec.XVII-XX</b>									1 - VALORE ARCHITETTONICO									NUMERO SCHEDA																																												
LOCALITÀ <b>S.Alessandro</b> VIA <b>Zambonate 26/XX Settembre</b> N. CIV. <b>109-111</b>																		a) pessimo b) cattivo c) mediocre d) buono e) ottimo									0 1 1 0 4 5 0																																																					
CATASTO <b>Bergamo f.11;mp.1364</b>																		2 - NECESSITÀ DI RESTAURO									GRADO																																																					
PROPRIETÀ <b>privata</b> USO ATTUALE <b>negozi,abitazione</b>																		a) impossibile b) restauro integrale c) restauro interno o esterno d) restauri parziali e) ottime condizioni									a b c d e

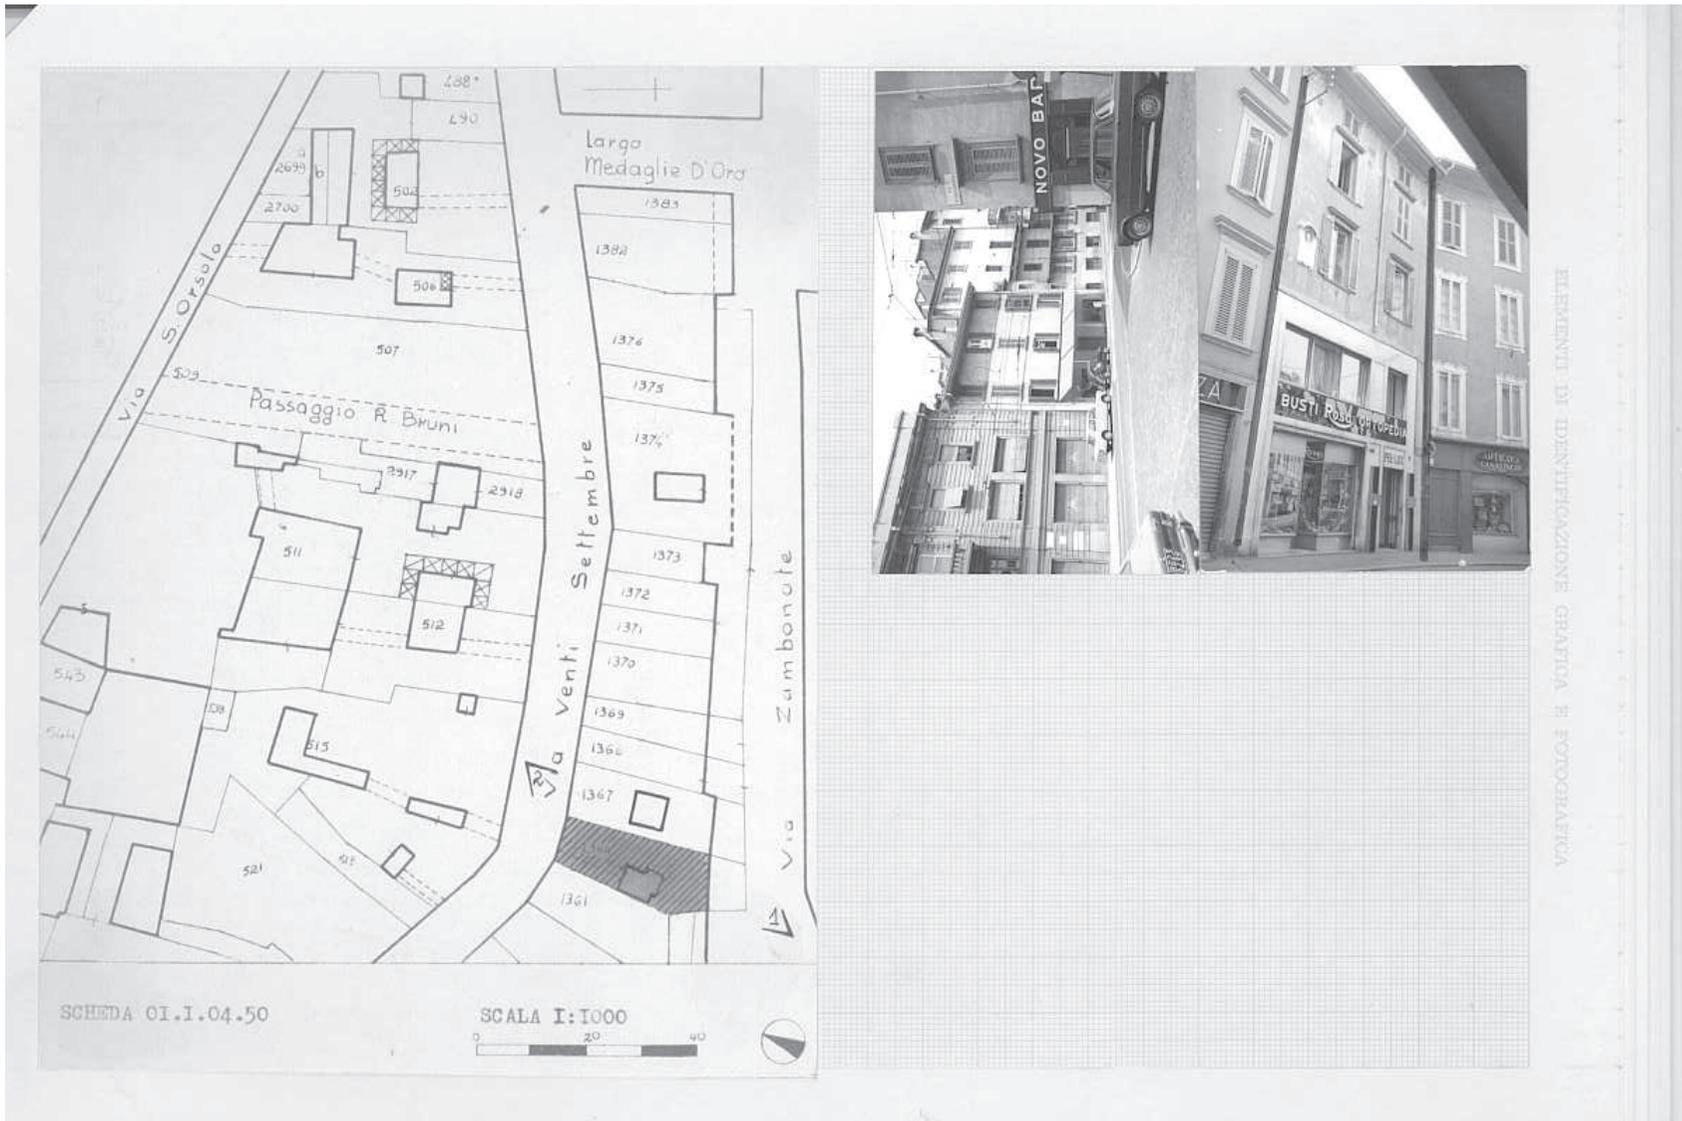
Su via XX Settembre radicale e negativa trasformazione dei primi due piani																		Altezza di quattro piani più sottotetto su via XX Settembre, di tre piani su via Zambonate									Solai in legno																																																					
Su via Zambonate trasformato "male" il piano terra per negozio																		Copertura a due falde									Tetto con orditura in legno e manto in coppi																																																					
Deformato in parte il cortile																											Contorni delle aperture in arenaria																																																					
																											Rivestimento esterno dei primi due piani su via XX Settembre in marmo																																																					
																		CARATTERISTICHE PARTICOLARI E CONTESTO									PROPOSTE DI RESTAURO																																																					
PROPRIETARIO ATTUALE																		Lapide sulla facciata di via XX Settembre (casa natale di don Luigi Palazzolo; 1827). Contorni interessanti alle finestre dei piani alti									sostituzione piani bassi su via XX Settembre; restauro parti alte. Valorizzazione cortile eliminando coppi aggiunti

BIBLIOGRAFIA																		Cortile interno originariamente rettangolare con loggiato su due piani nella controfacciata									Osservazioni																																																					
																											Elemento importante della quinta su via XX Settembre, a un punto di deviazione della via, compromesso dalla sistemazione dei piani bassi																																																					
DOCUMENTI ANNESSI																		negozi, attività artigianali, vetrine, insegne, ecc.									REDATTA DA F. Mazza - giugno 1973																																																					
NEG. 173.37/172.4																		Sciatta soluzione delle aperture del negozio su via Zambonate									REVISIONATA DA V. Zanella - luglio 1973																																																					
																											VISTA DA																																																					
1									2									3									4									5									6									7									8									9
