1 2 3 4 5 6 7 8 9									1 2 3 4 5 6 7 8 9									1 2 3 4 5 6 7 8 9																	
COMUNE DI BERGAMO																		INVENTARIO DEI BENI CULTURALI E AMBIENTALI									MONUMENTI								
DENOMINAZIONE Edificio residenziale e commerciale																		EPOCA sec.XVIII-XIX-XX									1 - VALORE ARCHITETTONICO								
LOCALITÀ S.Alessandro VIA Zambonate n.18/ XX Settembre																		IV. 93-97									a) pessimo b) cattivo c) mediocre d) buono e) ottimo								
CATASTO Bergamo f.11;mp.1370																											2 - NECESSITÀ DI RESTAURO								
PROPRIETÀ privata																		USO ATTUALE negozio,uffici,abitazione									a) impossibile b) restauro integrale c) restauro interno o esterno d) restauri parziali e) ottime condizioni								
STRUTTURE VERTICALI <input type="checkbox"/>			STRUTTURE ORIZZONTALI <input type="checkbox"/>			COPERTURE <input type="checkbox"/>			UMIDITÀ <input type="checkbox"/>

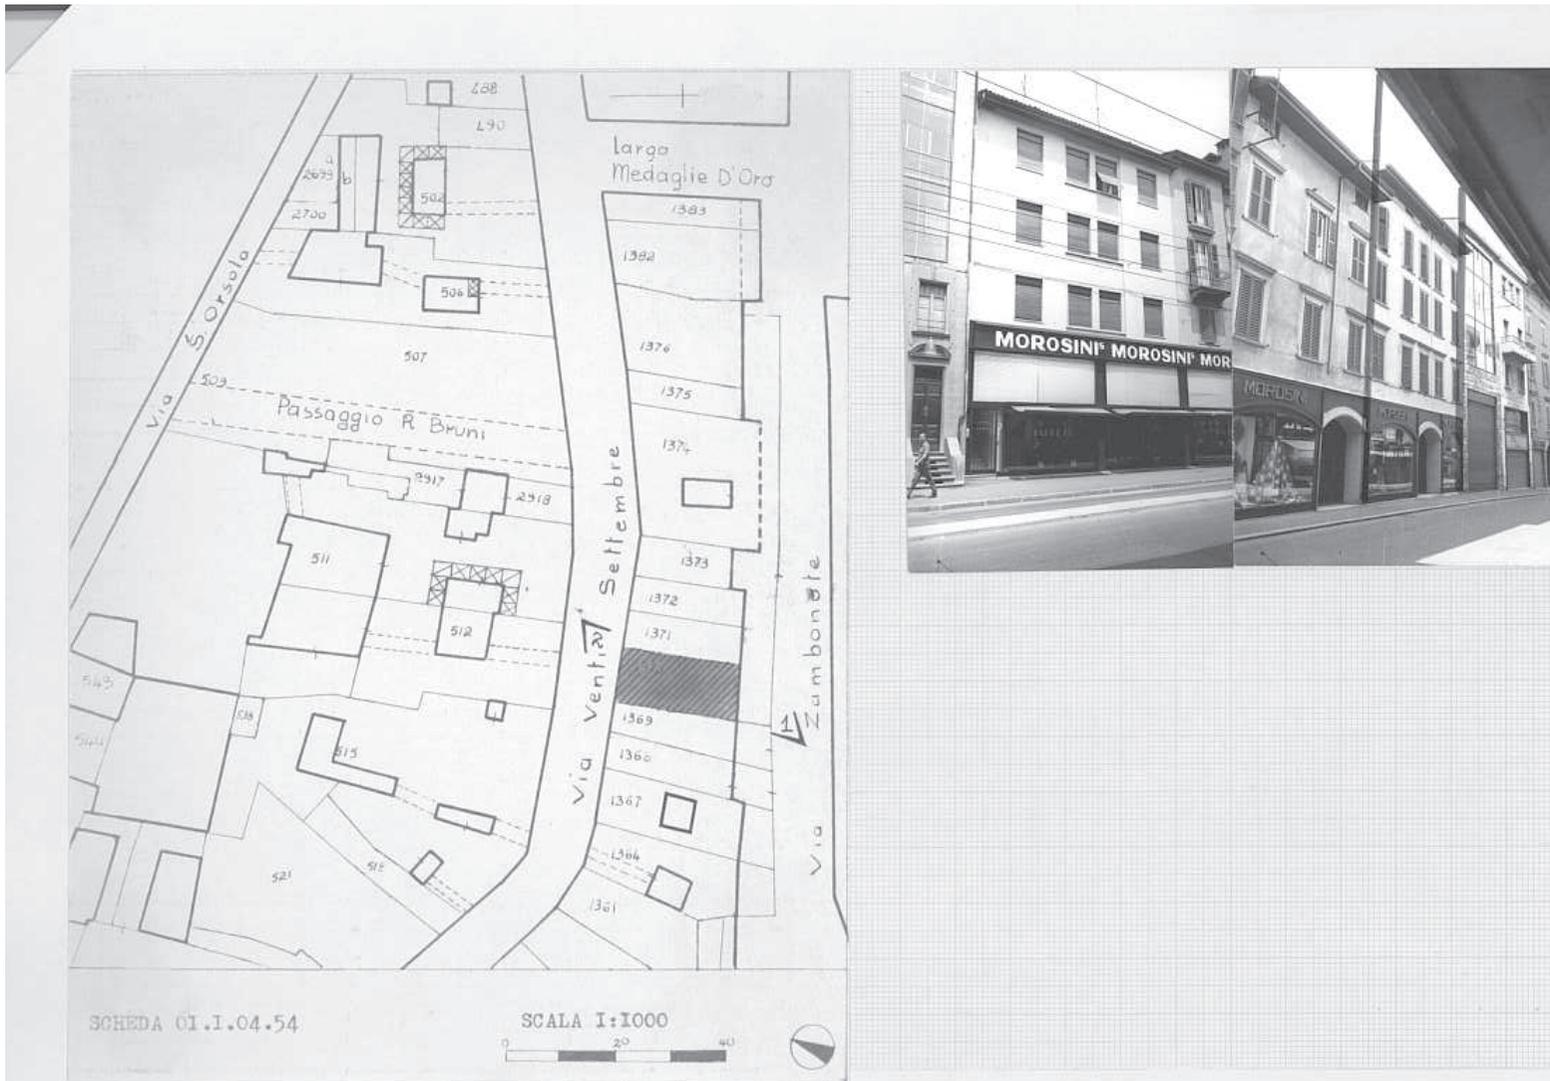
PROTEZIONE ESISTENTE P.R.G.bn.a. art.11																		piano terreno									GRADO								
PROTEZIONE PROPOSTA fronte su via XX Settembre																		resto dell'edificio									a b c d e								
																		spazi liberi									3								
																		DESTINAZIONE DI PIANO																	
DATI CRONOLOGICI																		DATI TIPOLOGICI									STRUTTURE E MATERIALI								
Edificio del XVIII-XIX secolo																		Edificio su lotto rettangolare affacciato su due cortine									Murature miste e strutture in c.a.(per le parti nuove)								
Sec.XX dopo '45 :trasformato completamente il piano terra per rinnovo negozio con eliminazione del cortile;totalmente rifatto il fronte su via Zambonate																		Altezza di quattro piani									Solai misti in laterizio e c.a.								
																		Copertura a due falde									Tetto con orditura in legno e manto in coppi

Fronti intonacate con contorni finestre in arenaria su via XX Settembre,in marmo bianco su via Zambonate								
																		CARATTERISTICHE PARTICOLARI E CONTESTO									PROPOSTE DI RESTAURO								
PROPRIETARIO ATTUALE																		Negativo inserimento del nuovo negozio su via XX Settembre									Modificare vetrine su via XX Settembre								
																		La facciata su via Zambonate esempio di piatta edilizia									OSSERVAZIONI								
BIBLIOGRAFIA																											Piano terra unito formalmente e funzionalmente al mp.1371								
DOCUMENTI ANNESSI																		negoz, attività artigianali, vetrine, insegne, ecc.									REDATTA DA F.Mazza-giugno 1973								
NEG.177.5a/178.32																											REVISIONATA DA V.Zanella-luglio 1973								
																											VISTA DA								
1 2 3 4 5 6 7 8 9									1 2 3 4 5 6 7 8 9									1 2 3 4 5 6 7 8 9
