1 2 3 4 5 6 7 8 9									1 2 3 4 5 6 7 8 9									1 2 3 4 5 6 7 8 9																																			
<b>COMUNE DI BERGAMO</b>																		<b>INVENTARIO DEI BENI CULTURALI E AMBIENTALI</b>																		<b>MONUMENTI</b>																	
DENOMINAZIONE <b>Edificio commerciale Morosini</b>																		EPOCA <b>sec.XVIII-XX</b>									1 - VALORE ARCHITETTONICO									NUMERO SCHEDA																	
LOCALITÀ <b>S.Alessandro VIA Zambonate/XX Settembre</b>																		N. CIV. <b>89-93</b>									a) pessimo b) cattivo c) mediocre d) buono e) ottimo									0 1 1 0 4 5 5																	
CATASTO <b>Bergamo f.11;mp.1371</b>																		2 - NECESSITÀ DI RESTAURO									GRADO																										
PROPRIETÀ <b>privata</b> USO ATTUALE <b>negozio</b>																		a) impossibile b) restauro integrale c) restauro interno o esterno d) restauri parziali e) ottime condizioni									a b c d e

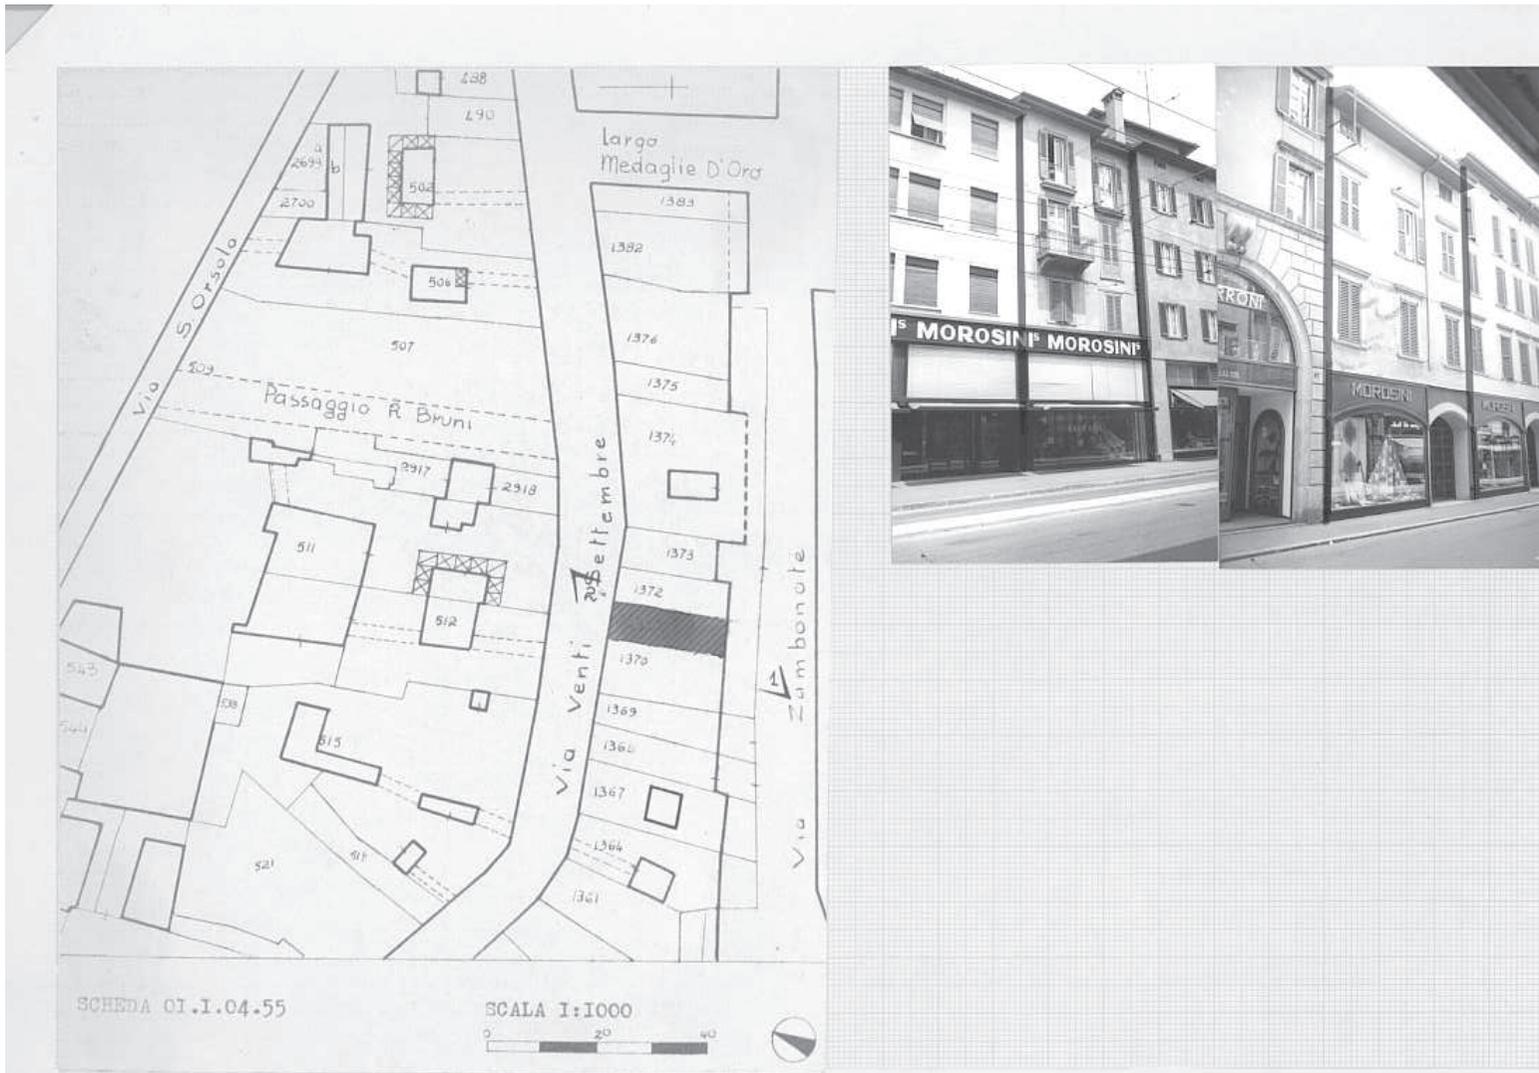
NEG.177.6a/178.30a																																				REVISIONATA DA <b>V.Zanella-luglio 1973</b>																	
																																				VISTA DA																	
1 2 3 4 5 6 7 8 9									1 2 3 4 5 6 7 8 9									1 2 3 4 5 6 7 8 9

STRUTTURE VERTICALI <input type="checkbox"/>						STRUTTURE ORIZZONTALI <input type="checkbox"/>						COPERTURE <input type="checkbox"/>						UMIDITÀ <input type="checkbox"/>						piano terreno																													
PROTEZIONE ESISTENTE <b>P.R.G.n.a. art.11</b>																		resto dell'edificio									spazi liberi																										
PROTEZIONE PROPOSTA																		DESTINAZIONE DI PIANO									3																										
DATI CRONOLOGICI																		DATI TIPOLOGICI																		STRUTTURE E MATERIALI																	
Edificio del XVIII secolo																		Edificio in cortina a pianta rettangolare																		Murature miste,intonacate																	
Modificato piano terra dopo '45(1968 circa )per negozio																		Fronti su due strade																		Solai in legno																	
Recente restauro della facciata su due fronti																		Altezza di tre piani più finestra di sottogronda su via XX Settembre (quattro piani su via Zambonate) Copertura a falde																		Tetto con orditura in legno e manto in coppi

Contorni delle aperture in arenaria (in particolare su via Zambonate)																	
PROPRIETARIO ATTUALE																		CARATTERISTICHE PARTICOLARI E CONTESTO																		PROPOSTE DI RESTAURO																	
																		Negativo inserimento della trasformazione del negozio su via XX Settembre																		Rifacimento piano terra																	
																		Su via Zambonate fa parte di una quinta in disaggregazione																		OSSERVAZIONI																	
BIBLIOGRAFIA																		Piano terra funzionalmente collegato con l'edificio alla scheda 01.104.54																		Parte di un intervento che ha mantenuto le fronti come valore di quinta																	
																		negozi, attività artigianali, vetrina, insegne, ecc.																																			
DOCUMENTI ANNESSI																																				REDATTA DA <b>F.Mazza-giugno 1973</b>
