COMUNE DI BERGAMO									INVENTARIO DEI BENI CULTURALI E AMBIENTALI									MONUMENTI								
DENOMINAZIONE <u>Edificio commerciale</u>									EPOCA <u>sec. XVIII-XX</u>									1 - VALORE ARCHITETTONICO								
LOCALITÀ <u>S. Alessandro</u> VIA <u>Zambonate /XX Settembre</u> N. CIV. <u>87</u>																		a) pessimo b) cattivo c) mediocre d) buono e) ottimo								
CATASTO <u>Bergamo f.11;mp.1372</u>																		2 - NECESSITÀ DI RESTAURO								
PROPRIETÀ <u>privata</u> USO ATTUALE <u>negozi</u>																		a) impossibile b) restauro integrale c) restauro interno o esterno d) restauri parziali e) ottime condizioni								
STRUTTURE VERTICALI <input type="checkbox"/>			STRUTTURE ORIZZONTALI <input type="checkbox"/>			COPERTURE <input type="checkbox"/>			UMIDITÀ <input type="checkbox"/>			a b c d e GRADO														
PROTEZIONE ESISTENTE <u>P.R.G.n.a. art.11</u>																		piano terreno 1 2

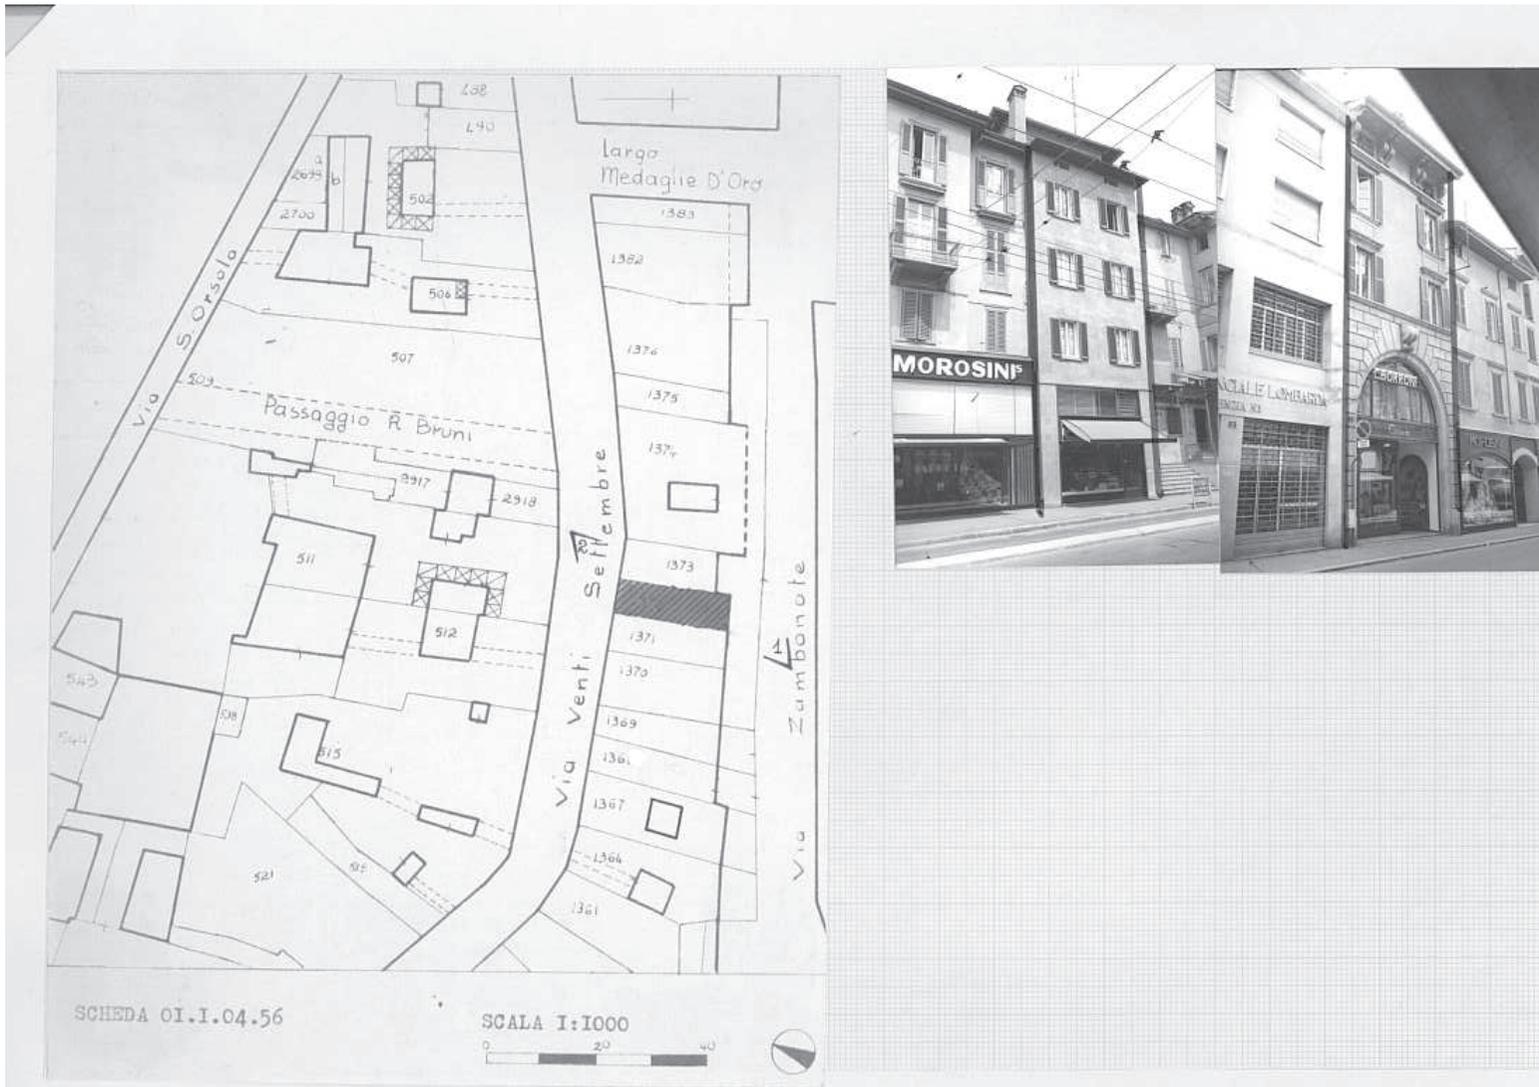
PROTEZIONE PROPOSTA <u>Fronte su via XX Settembre</u>																		resto dell'edificio 1 2								
																		spazi liberi 1 2								
																		DESTINAZIONE DI PIANO								
DATI CRONOLOGICI									DATI TIPOLOGICI									STRUTTURE E MATERIALI								
<u>Edificio probabilmente del sec. XVIII</u>									<u>Edificio su lotto rettangolare a f</u>									<u>Murature in pietra e mattoni, intonacate</u>								
<u>Anni 1930-40: trasformazione della facciata su via XX Settembre nei primi 2 piani e nella fascia di gronda</u>									<u>facciata su due cortine</u>									<u>Solai misti in laterizio e c.a.</u>								
<u>Su via Zambonate trasformazione recente del piano terra</u>									<u>Altezza di quattro piani più sottotetto (parte più alta arretrata di un piano)</u>									<u>Tetto con orditura in legno e manto in coppi</u>								
									<u>Copertura a falde</u>									<u>Contorni aperture in arenaria</u>

<u>Piano terra sui due fronti (negozi) rivestito in pietra</u>								
									CARATTERISTICHE PARTICOLARI E CONTESTO									PROPOSTE DI RESTAURO								
PROPRIETARIO ATTUALE									<u>Fronte su via XX Settembre rimanggiata con introduzione di elementi eclettici</u>																	
									<u>Fronte su via Zambonate che tenta un inserimento in un ambiente ormai in disagregazione</u>									OSSERVAZIONI								
BIBLIOGRAFIA																		<u>La fronte su via XX Settembre costituisce ormai un fatto acquisito</u>								
DOCUMENTI ANNESSI									negozi, attività artigianali, vetrine, insegne, ecc.									REDATTA DA <u>F. Mazza-giugno 1973</u>								
<u>NEG. 177.7a/178.29a</u>																		REVISIONATA DA <u>V. Zanella-luglio 1973</u>								
																		VISTA DA
