| 1 2 3 4 5 6 7 8 9 | | | | | | | | | 1 2 3 4 5 6 7 8 9 | | | | | | | | | 1 2 3 4 5 6 7 8 9 | | | | | | | | | | | | | | | | | | | | | | | | | | | | | | | | | | | |
|---|--|--|--|--|--|--|--|--|---|--|--|--|--|--|--|--|--|---|--|--|--|--|--|--|--|--|---|--|--|--|--|--|--|--|--|---|--|--|--|--|--|--|--|--|---|--|--|--|--|--|--|--|--|
| <b>COMUNE DI BERGAMO</b> | | | | | | | | | | | | | | | | | | <b>INVENTARIO DEI BENI CULTURALI E AMBIENTALI</b> | | | | | | | | | | | | | | | | | | <b>MONUMENTI</b> | | | | | | | | | | | | | | | | | |
| DENOMINAZIONE <b>Edificio residenziale</b> | | | | | | | | | | | | | | | | | | EPOCA <b>sec.XVIII-XX</b> | | | | | | | | | 1 - VALORE ARCHITETTONICO | | | | | | | | | NUMERO SCHEDA | | | | | | | | | | | | | | | | | |
| LOCALITÀ <b>S.Alessandro VIA XX Settembre</b> | | | | | | | | | | | | | | | | | | N. CIV. <b>39 43</b> | | | | | | | | | a) pessimo b) cattivo c) mediocre d) buono e) ottimo | | | | | | | | | 0 1 1 0 4 6 5 | | | | | | | | | | | | | | | | | |

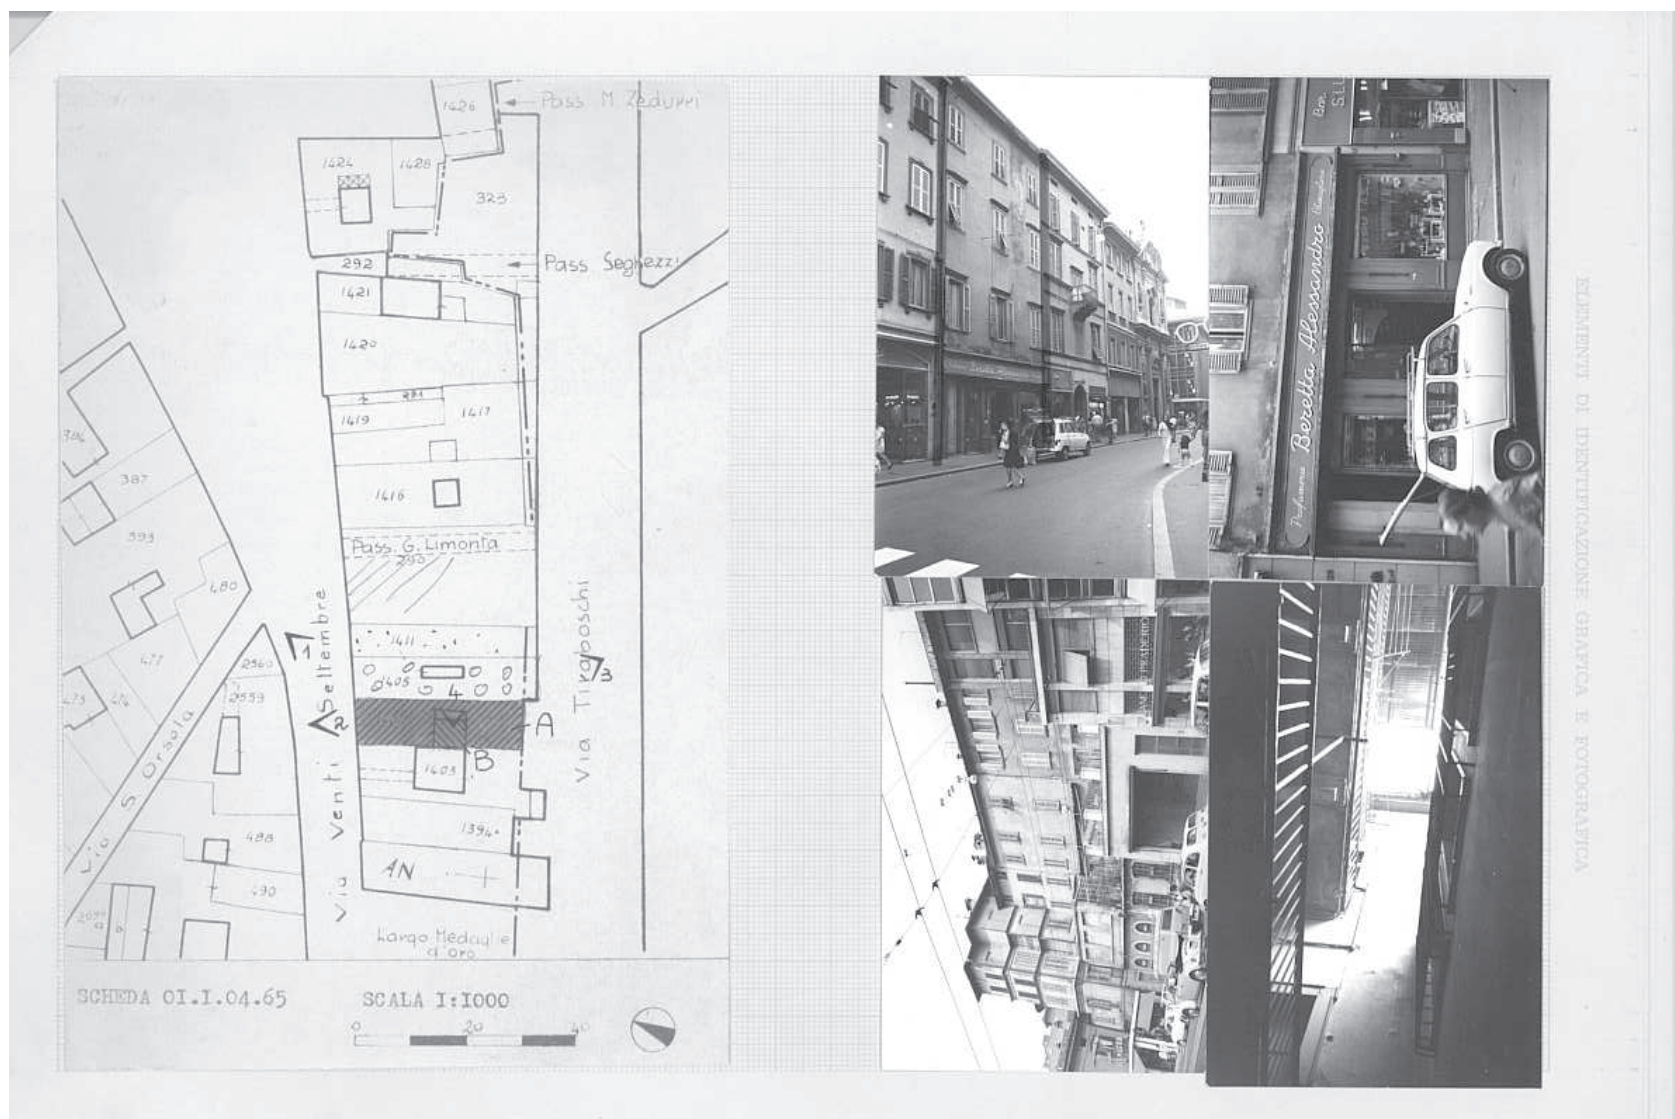
| 1 2 3 4 5 6 7 8 9 | | | | | | | | | 1 2 3 4 5 6 7 8 9 | | | | | | | | | 1 2 3 4 5 6 7 8 9 | | | | | | | | | | | | | | | | | | | | | | | | | | | | | | | | | | | |
|---|--|--|--|--|--|--|--|--|---|--|--|--|--|--|--|--|--|---|--|--|--|--|--|--|--|--|---|--|--|--|--|--|--|--|--|---|--|--|--|--|--|--|--|--|---|--|--|--|--|--|--|--|--|
| Edificio del XVIII secolo | | | | | | | | | | | | | | | | | | Edificio su lotto rettangolare con | | | | | | | | | Murature miste,intonacate | | | | | | | | | | | | | | | | | | | | | | | | | | |
| Interventi su via Tiraboschi a piano | | | | | | | | | | | | | | | | | | cortile interno affacciato su due | | | | | | | | | Soli in legno | | | | | | | | | | | | | | | | | | | | | | | | | | |
| terra all'inizio del '900 | | | | | | | | | | | | | | | | | | cortine | | | | | | | | | Tetto con orditura in legno e manto in | | | | | | | | | | | | | | | | | | | | | | | | | | |
| Occupazione del cortile con corpo a | | | | | | | | | | | | | | | | | | Altezza di quattro piani | | | | | | | | | coppi | | | | | | | | | | | | | | | | | | | | | | | | | | |
| due piani e copertura piana(B) | | | | | | | | | | | | | | | | | | Terrazzo sopra il 1° piano su via | | | | | | | | | Contorni delle aperture in arenaria | | | | | | | | | | | | | | | | | | | | | | | | | | |
| | | | | | | | | | | | | | | | | | | Fronte su via XX Settembre sobria | | | | | | | | | Intonacare e riprendere contorni in | | | | | | | | | | | | | | | | | | | | | | | | | | |
| | | | | | | | | | | | | | | | | | | e di un certo respiro;fronte su via | | | | | | | | | arenaria sfaldati nella fronte su via | | | | | | | | | | | | | | | | | | | | | | | | | | |
| | | | | | | | | | | | | | | | | | | Tiraboschi più povera(era la fronte | | | | | | | | | XX Settembre;togliere tettoia dallo | | | | | | | | | | | | | | | | | | | | | | | | | | |
| | | | | | | | | | | | | | | | | | | interna verso la roggia) | | | | | | | | | ultimo ballatoio;liberare cortile | | | | | | | | | | | | | | | | | | | | | | | | | | |
