1 2 3 4 5 6 7 8 9									1 2 3 4 5 6 7 8 9									1 2 3 4 5 6 7 8 9																										
COMUNE DI BERGAMO																		INVENTARIO DEI BENI CULTURALI E AMBIENTALI																		MONUMENTI								
DENOMINAZIONE Edificio residenziale																		EPOCA sec.XVIII-XX																		1 - VALORE ARCHITETTONICO								
LOCALITÀ S.Alessandro VIA XX Settembre																		N. CIV. 43-45																		a) pessimo b) cattivo c) mediocre d) buono e) ottimo								
CATASTO Bergamo f.11;mp.1404																		USO ATTUALE negozio,abitazione																		2 - NECESSITÀ DI RESTAURO								
PROPRIETÀ privata																		STRUTTURE VERTICALI <input type="checkbox"/>																		a) impossibile b) restauro integrale c) restauro interno o esterno d) restauri parziali e) ottime condizioni								
STRUTTURE ORIZZONTALI <input type="checkbox"/>																		COPERTURE <input type="checkbox"/>									UMIDITÀ <input type="checkbox"/>									GRADO

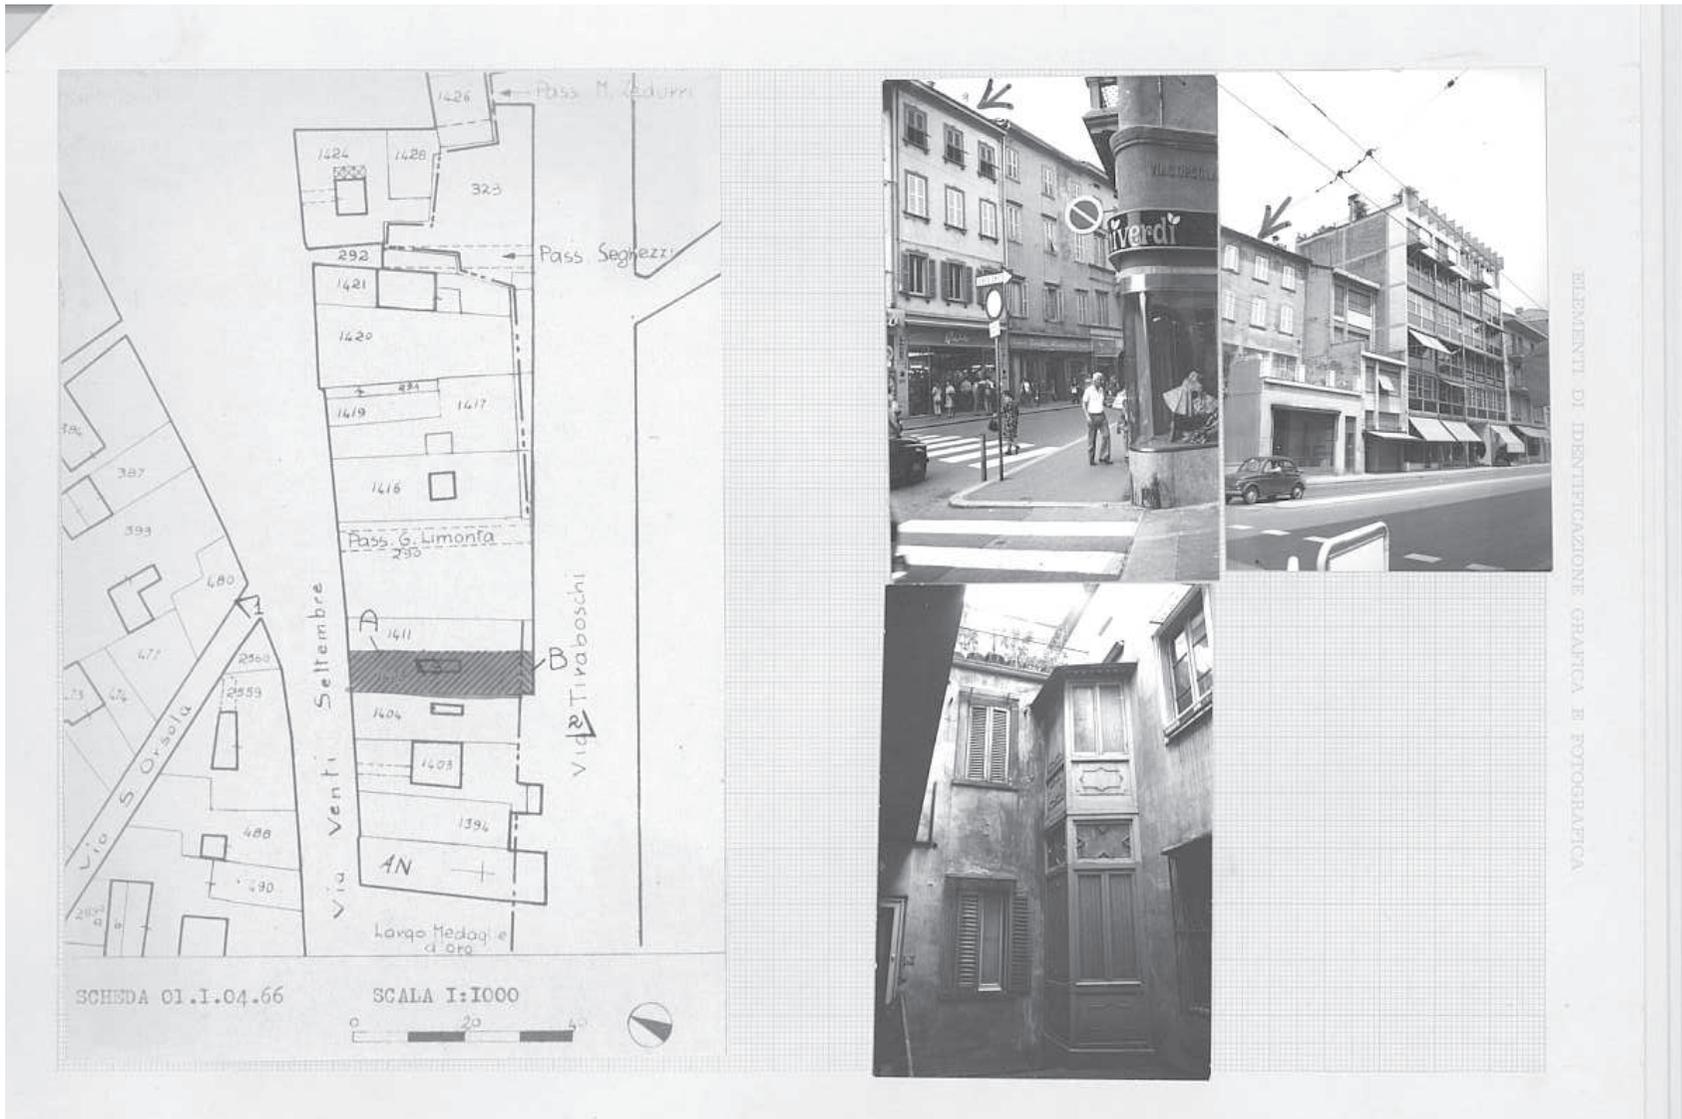
PROTEZIONE ESISTENTE P.R.G. n.a. art.11																		piano terreno																		1/2			A=3					
PROTEZIONE PROPOSTA																		resto dell'edificio																		1/2			B=5					
																		spazi liberi																		1/2								
																		DESTINAZIONE DI PIANO																										
DATI CRONOLOGICI																		DATI TIPOLOGICI																		STRUTTURE E MATERIALI								
Edificio del XVIII secolo																		Edificio a pianta rettangolare af																		Murature miste,intonacate								
Fronte su via XX Settembre rifatta in																		facciato su due cortine																		Solai in legno								
stile in questo secolo																		Altezza di quattro piani																		Tetto con orditura in legno e manto in								
Nel 1965 circa eliminato il portale																		Copertura a falde(parti interne a																		coppi								
su via XX Settembre per inserire un																		terrazza)																		Contorni delle finestre all'interno in

negozi;creato nuovo corpo per negozio																																				arenaria,all'esterno in pietra artifi-								
e nuovo ingresso su via Tiraboschi;co																																				ciale								
perto il cortile fino all'altezza del																																												
1° piano																		CARATTERISTICHE PARTICOLARI E CONTESTO																		PROPOSTE DI RESTAURO								
PROPRIETARIO ATTUALE																		Fronte proporzionata su via XX Set																		Rifacimento intonaco su via Tiraboschi								
																		tembre																		Revisione piano terra su via XX Settem-								
																		Fronte su via Tiraboschi che con-																		OSSERVAZIONI								
BIBLIOGRAFIA																		clude la sequenza della vecchia																		bre								
																		cortina																										
DOCUMENTI ANNESSI																		negozi, attività artigianali, vetrine, insegne, ecc.																		REDATTA DA F.Mazza-giugno 1973

NEG.162.4/178.16a/194.7a																		Inserimento negativo del negozio																		REVISIONATA DA V.Zanella-luglio 1973								
																		su via XX Settembre																		VISTA DA								
1 2 3 4 5 6 7 8 9																		1 2 3 4 5 6 7 8 9																		1 2 3 4 5 6 7 8 9
