| 1 2 3 4 5 6 7 8 9 | | | | | | | | | 1 2 3 4 5 6 7 8 9 | | | | | | | | | 1 2 3 4 5 6 7 8 9 | | | | | | | | |
|---|--|--|---|--|--|---|--|--|---|--|--|---|--|--|--|--|--|---|--|--|--|--|--|--|--|--|
| COMUNE DI BERGAMO | | | | | | | | | INVENTARIO DEI BENI CULTURALI E AMBIENTALI | | | | | | | | | MONUMENTI | | | | | | | | |
| DENOMINAZIONE Edificio residenziale | | | | | | | | | EPOCA sec.XVIII-XX | | | | | | | | | 1 - VALORE ARCHITETTONICO | | | | | | | | |
| LOCALITA S.Alessandro VIA XX Settembre 37-58/Tiraboschi | | | | | | | | | CIV. 58 | | | | | | | | | a) pessimo b) cattivo c) mediocre<br>d) buono e) ottimo | | | | | | | | |

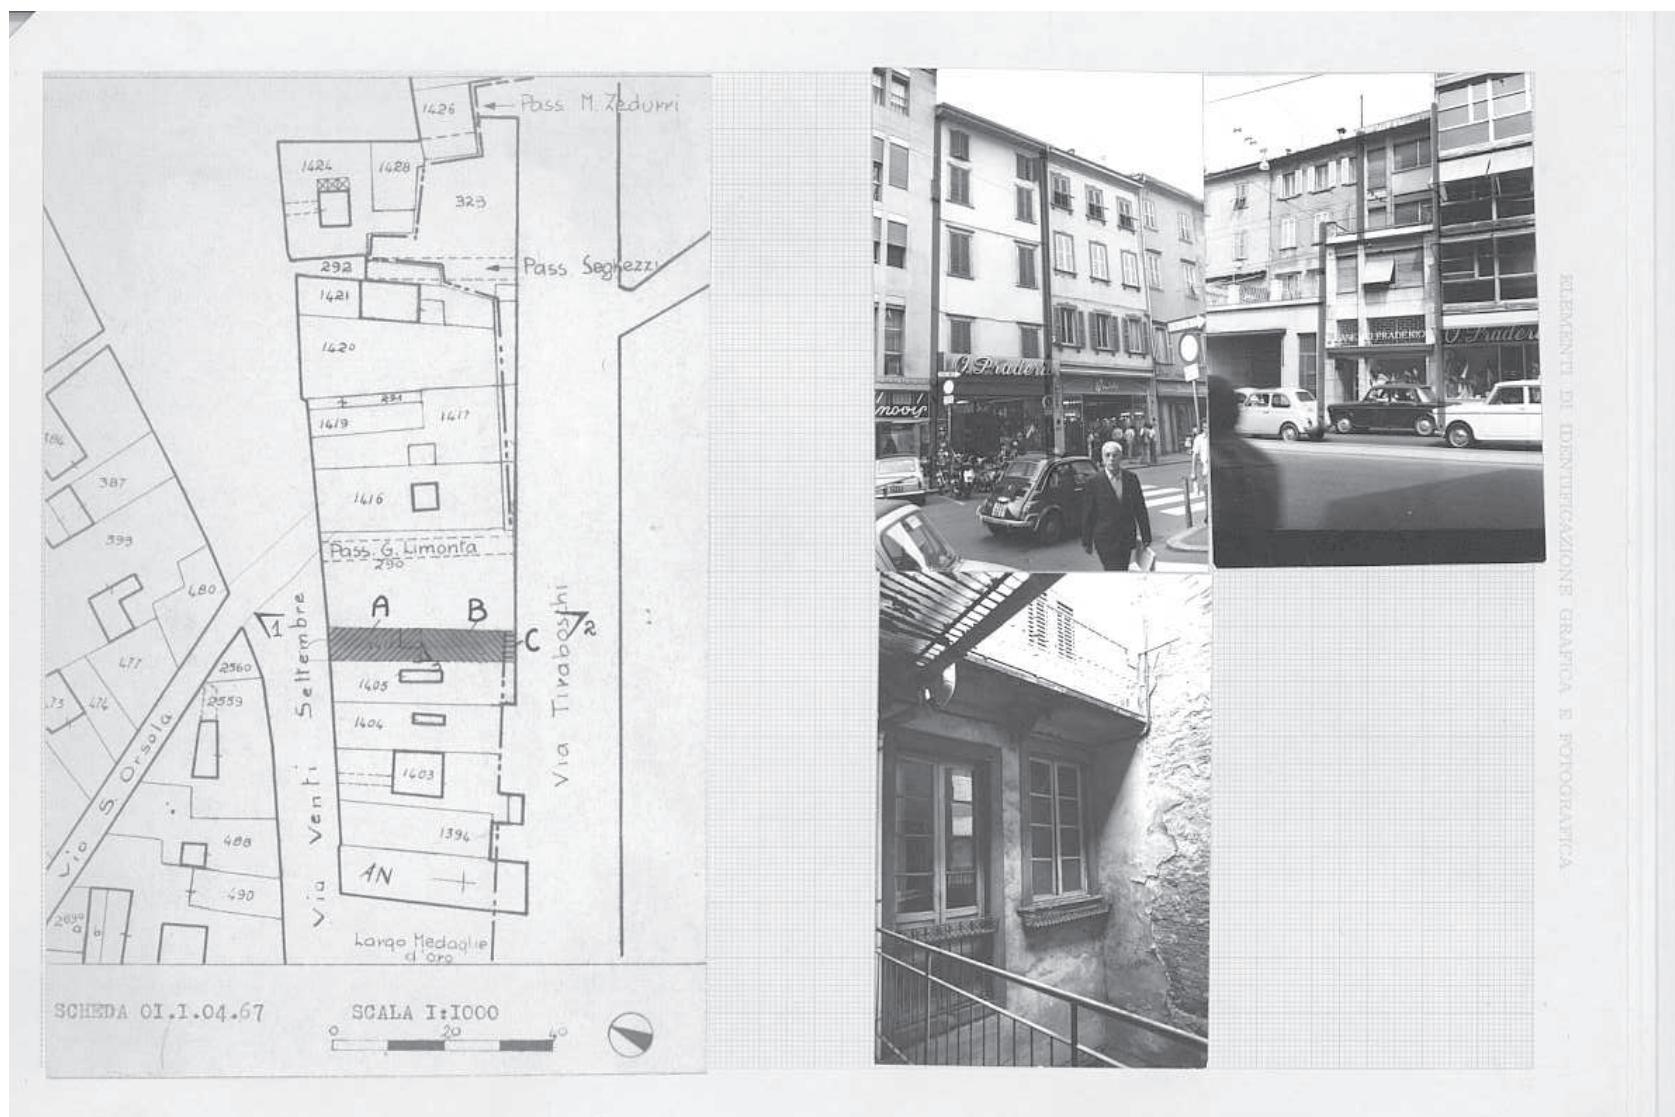
| 1 2 3 4 5 6 7 8 9 | | | | | | | | | 1 2 3 4 5 6 7 8 9 | | | | | | | | | 1 2 3 4 5 6 7 8 9 | | | | | | | | |
|---|--|--|---|--|--|---|--|--|---|--|--|---|--|--|--|--|--|---|--|--|--|--|--|--|--|--|
| Edificio del XVIII secolo | | | | | | | | | Edificio a pianta rettangolare af | | | | | | | | | Murature miste,intonacate | | | | | | | | |
| Chiuso il vavedio fino al 1° piano | | | | | | | | | facciato su due cortine | | | | | | | | | Solai in legno | | | | | | | | |
| Rifacimento della fronte su via Tira- | | | | | | | | | Altezza di 5 piani il corpo A;di | | | | | | | | | Tetto con orditura in legno e manto in | | | | | | | | |
| boschi con l'aggiunta sullo spazio del | | | | | | | | | 4 il corpo B;di due il corpo C | | | | | | | | | coppi | | | | | | | | |
| la roggia di un corpo a due piani(C) | | | | | | | | | Tetto a falde | | | | | | | | | Contorni delle aperture in arenaria | | | | | | | | |
| | | | | | | | | | Fronte su via XX Settembre compo- | | | | | | | | | Ristrutturazione interna del corpo A at | | | | | | | | |
| | | | | | | | | | sta con aperture poste agli estre- | | | | | | | | | tualmente disabitato;rifacimento inseri | | | | | | | | |
| | | | | | | | | | mi e progressivamente avvicinate | | | | | | | | | OSSERVAZIONto del negozio su via XX Settem- | | | | | | | | |
| | | | | | | | | | verso l'alto(anomalo l'ultimo pia | | | | | | | | | bre | | | | | | | | |
| | | | | | | | | | no) | | | | | | | | | | | | | | | | | |
| BIBLIOGRAFIA | | | | | | | | | Fronte su via Tiraboschi nuova | | | | | | | | | | | | | | | | | |
| NEG.162.3/159.3/194.6a | | | | | | | | | Insegna e vetrina fuori scala su | | | | | | | | | REVISIONATA DA V.Zanella-luglio 1973 | | | | | | | | |
| | | | | | | | | | via XX Settembre | | | | | | | | | VISTA DA | | | | | | | | |
