| 1 2 3 4 5 6 7 8 9 | | | | | | | | | 1 2 3 4 5 6 7 8 9 | | | | | | | | | 1 2 3 4 5 6 7 8 9 | | | | | | | | | | | | | | | | | | | | | | | | | | | | | | | | | | | |
|---|--|--|--|--|--|--|--|--|---|--|--|--|--|--|--|--|--|---|--|--|--|--|--|--|--|--|---|--|--|--|--|--|--|--|--|---|--|--|--|--|--|--|--|--|---|--|--|--|--|--|--|--|--|
| COMUNE DI BERGAMO | | | | | | | | | | | | | | | | | | INVENTARIO DEI BENI CULTURALI E AMBIENTALI | | | | | | | | | | | | | | | | | | MONUMENTI | | | | | | | | | | | | | | | | | |
| DENOMINAZIONE Edificio residenziale | | | | | | | | | | | | | | | | | | EPOCA sec. XVIII-XIX | | | | | | | | | 1 - VALORE ARCHITETTONICO | | | | | | | | | NUMERO SCHEDA | | | | | | | | | | | | | | | | | |
| LOCALITA S. Alessandro VIA XX Settembre | | | | | | | | | | | | | | | | | | N. CIV. 15 | | | | | | | | | a) pessimo b) cattivo c) mediocre<br>d) buono e) ottimo | | | | | | | | | 0 1 1 0 4 7 1 | | | | | | | | | | | | | | | | | |

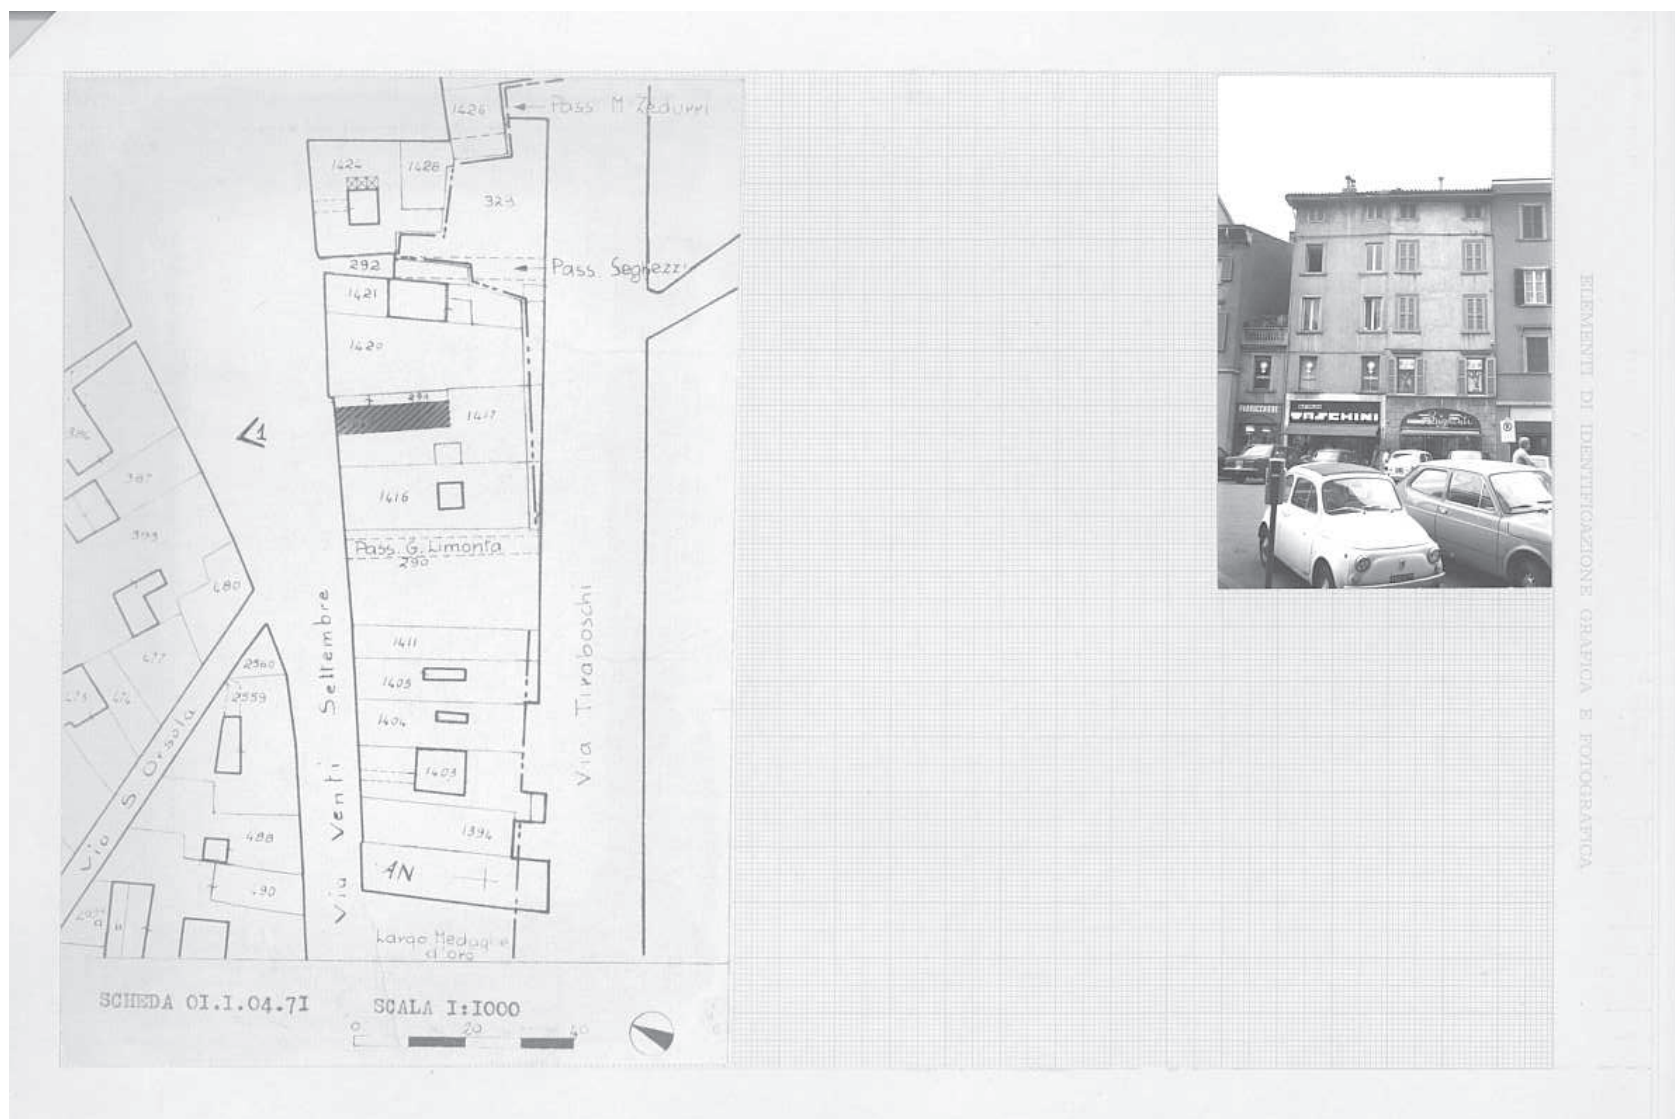
| 1 2 3 4 5 6 7 8 9 | | | | | | | | | 1 2 3 4 5 6 7 8 9 | | | | | | | | | 1 2 3 4 5 6 7 8 9 | | | | | | | | | | | | | | | | | | | | | | | | | | | | | | | | | | | |
|---|--|--|--|--|--|--|--|--|---|--|--|--|--|--|--|--|--|---|--|--|--|--|--|--|--|--|---|--|--|--|--|--|--|--|--|---|--|--|--|--|--|--|--|--|---|--|--|--|--|--|--|--|--|
| Edificio del XVIII-XIX secolo | | | | | | | | | | | | | | | | | | Edificio in cortina a pianta rettangolare | | | | | | | | | Murature miste, intonacate | | | | | | | | | | | | | | | | | | | | | | | | | | |
| Negozio rimodernato | | | | | | | | | | | | | | | | | | Altezza di quattro piani più sotto tetto | | | | | | | | | Solai in legno | | | | | | | | | | | | | | | | | | | | | | | | | | |
| | | | | | | | | | | | | | | | | | | Copertura a due falde | | | | | | | | | Tetto con orditura in legno e manto in coppi | | | | | | | | | | | | | | | | | | | | | | | | | | |
| | | | | | | | | | | | | | | | | | | | | | | | | | | | Contorni delle aperture in arenaria | | | | | | | | | | | | | | | | | | | | | | | | | | |
| | | | | | | | | | | | | | | | | | | La fronte ha impostazione uguale a quella del mp.1417, sebbene senza l'interesse di particolari (contorni) di questa | | | | | | | | | Modifica negozio | | | | | | | | | | | | | | | | | | | | | | | | | | |
| BIBLIOGRAFIA | | | | | | | | | | | | | | | | | | Mancano le griglie, salvo l'ultimo piano | | | | | | | | | OSSERVAZIONI | | | | | | | | | | | | | | | | | | | | | | | | | | |
| | | | | | | | | | | | | | | | | | | | | | | | | | | | Residuo autentico della vecchia cortina | | | | | | | | | | | | | | | | | | | | | | | | | | |
| NEG.102.34 | | | | | | | | | | | | | | | | | | Introduzione violenta della nuova vetrina e insegna | | | | | | | | | REDATTA DA F.Mazza-giugno 1973 | | | | | | | | | | | | | | | | | | | | | | | | | | |
