1									2									3																																			
COMUNE DI BERGAMO																		INVENTARIO DEI BENI CULTURALI E AMBIENTALI																		MONUMENTI																	
DENOMINAZIONE Essicatoio stabilimento Zoppi																		EPOCA sec.XX									1 - VALORE ARCHITETTONICO									NUMERO SCHEDA																	
LOCALITÀ Moroni VIA Palma il Vecchio																		N. CIV.									a) pessimo b) cattivo c) mediocre d) buono e) ottime									0 1 1 0 5 0 5																	
CATASTO Boccaleone f.9;mp.24																		USO ATTUALE nessuno									2 - NECESSITÀ DI RESTAURO									GRADO																	
PROPRIETÀ Privata																		STRUTTURE VERTICALI <input type="checkbox"/>									STRUTTURE ORIZZONTALI <input type="checkbox"/>																		COPERTURE <input type="checkbox"/>								
PROTEZIONE ESISTENTE P.R.G. n.a. art.11																		piano terreno									rosto dell'edificio									spazi liberi									5

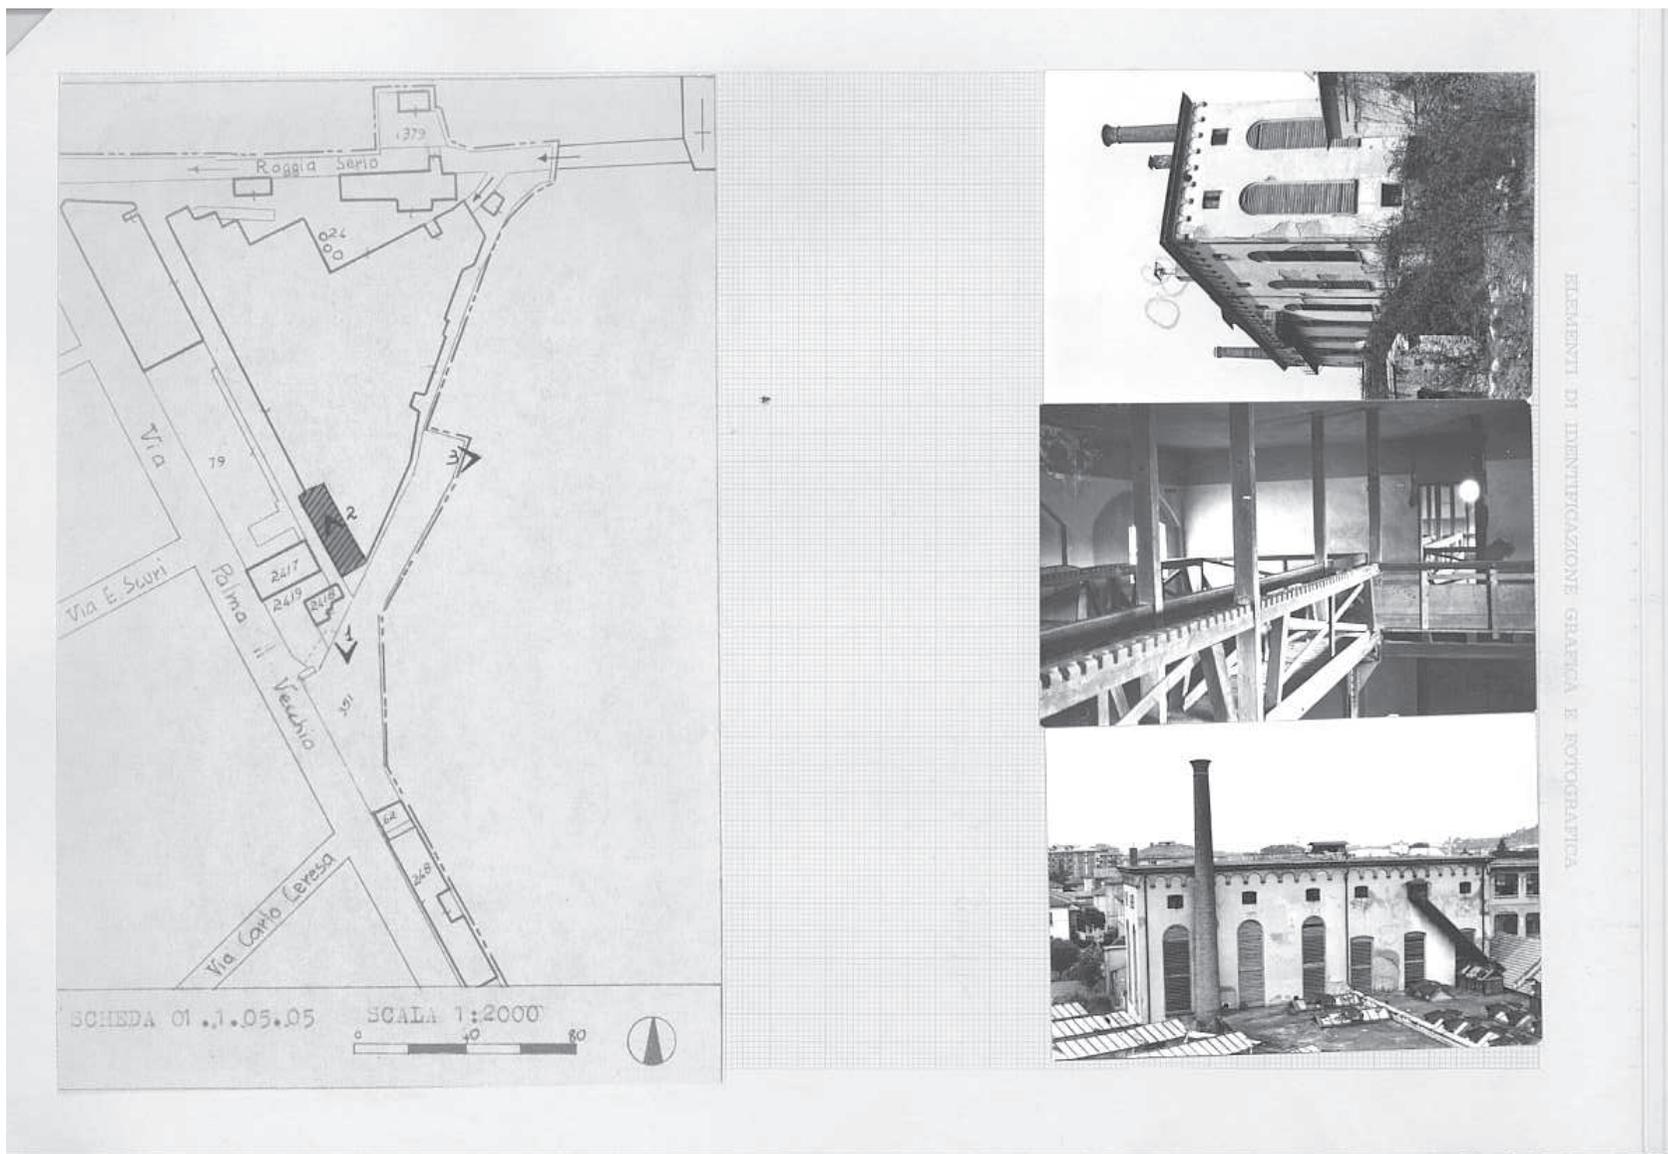
PROTEZIONE PROPOSTA																		DESTINAZIONE DI PIANO																																			
DATI CRONOLOGICI																		DATI TIPOLOGICI									STRUTTURE E MATERIALI																										
Inizio del sec.XX																		Edificio a pianta rettangolare, alto tre piani (c.15m)									Struttura in mattoni. Solai misti. Pilastri interni in mattoni. Fronti intonacate.																										
																		Su i tre lati grandi finestroni arcuati con griglie									Piani delle finestre in arenaria.																										
																		All'ultimo piano ballatoi sul lato ovest; sul lato est scala esterna in legno									Ballatoi in cemento e mensole in ferro. Decorazioni sottogronda in mattoni a vista. Serramenti in ferro, griglie in legno. Scala in pietra.																										
																		Le altre aperture ad arco ribassato									Sulla copertura ghiaia e grande aeratore in legno.

Copertura piana									PROPOSTE DI RESTAURO																										
																		CARATTERISTICHE PARTICOLARI E CONTESTO									OSSERVAZIONI																										
PROPRIETARIO ATTUALE																		Sottogronda con archetti pensili									L'edificio potrebbe rimanere come documento dell'industria tessile in Bergamo.																										
																		All'interno stanze di essiccazione con ballatoi e passaggi in legno									REDATTA DA G.M.Labaa-aprile 1973																										
BIBLIOGRAFIA																											REVISIONATA DA V.Zanella-maggio 1973																										
DOCUMENTI ANNESSI																		negozi, attività artigianali, vetrine, insegna, ecc.									VISTA DA																										
NEG.89.32/91.25a/99.13																																																					
1									2									3
