1 2 3 4 5 6 7 8 9									1 2 3 4 5 6 7 8 9									1 2 3 4 5 6 7 8 9																										
COMUNE DI BERGAMO																		INVENTARIO DEI BENI CULTURALI E AMBIENTALI																		MONUMENTI								
DENOMINAZIONE Cabina elettrica, sala e salone macchine ^{Zepfi} EPOCA sec. XIX-XX prima																		145 VALORE ARCHITETTONICO									NUMERO SCHEDA																	
LOCALITÀ Moroni VIA Palma il Vecchio N. CIV.																		a) pessimo b) cattivo c) mediocre d) buono e) ottimo									0110507																	
CATASTO Boccaleone f.9;mp.24																		2 - NECESSITÀ DI RESTAURO									GRADO																	
PROPRIETÀ Privata USO ATTUALE nessuno																		a) impossibile b) restauro integrale c) restauro interno o esterno d) restauri parziali e) ottime condizioni																										
STRUTTURE VERTICALI <input type="checkbox"/>			STRUTTURE ORIZZONTALI <input type="checkbox"/>			COPERTURE <input type="checkbox"/>			UMIDITÀ <input type="checkbox"/>			piano terreno			1 2			a b c d e			5

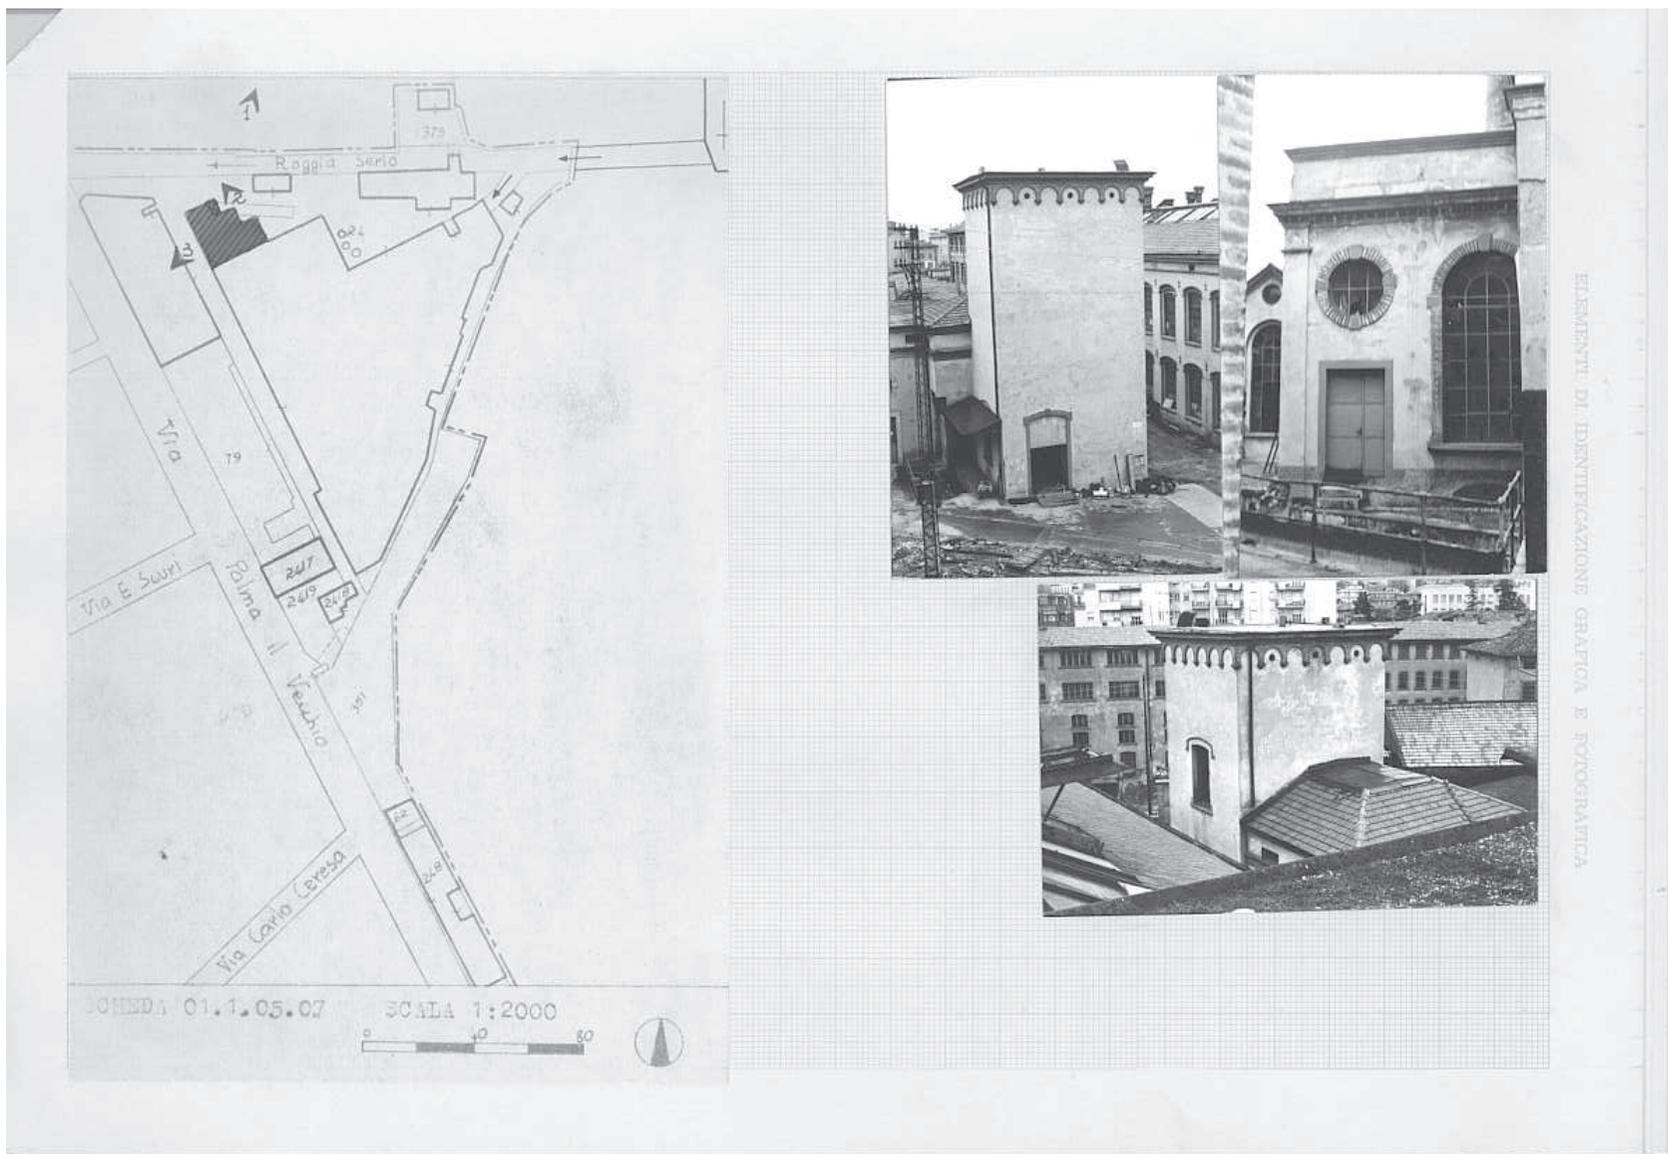
VISTA DA																										
1 2 3 4 5 6 7 8 9									1 2 3 4 5 6 7 8 9									1 2 3 4 5 6 7 8 9

PROTEZIONE ESISTENTE P.R.G. n.a. art.11																		resto dell'edificio									1 2																	
PROTEZIONE PROPOSTA																		spazi liberi									1 2																	
																		DESTINAZIONE DI PIANO																										
DATI CRONOLOGICI									DATI TIPOLOGICI									STRUTTURE E MATERIALI																										
Epoca di costruzione: fine sec. XIX; inizio XX.									Edificio industriale a pianta irregolare. Altezza di un piano (cabina elettrica, due piani m12c)									Muri in mattoni, intonacati. Copertura in legno, manto in marsigliesi e in cemento con lucernario e riperti di ghiaia. Pavimenti in piccole mattonelle.																										
Aggiunto all'inizio del secolo corpo di fabbrica ad ovest: sala macchine									Tetto a padiglione piano									Serramenti in ferro e in legno																										
									Due scale interne portano ad ampi locali sotterranei									Zoccolatura in piastre di pietra

Tettoia in ondulato plastico																										
																		Contorni delle aperture in arenaria e mattoni in vista																										
PROPRIETARIO ATTUALE									CARATTERISTICHE PARTICOLARI E CONTESTO									PROPOSTE DI RESTAURO																										
									Sottogronda della cabina elettrica: archetti pensili in mattoni a vista																																			
									Salone macchine: lesene su alto zoccolo; soffitto in legno a enormi casettoni. Semplici decorazioni in gesso sopra le aperture. All'esterno nel sottogronda decorazioni in cotto. Lato nord: due finestre arcuate. Per il contesto vedi scheda 01.1.05.09.									OSSERVAZIONI																										
BIBLIOGRAFIA																																												
DOCUMENTI ANNESSI																		REDATTA DA G.M. Labaa-aprile 1973																										
NEG. 86.19a/86.21a/90.20a																		REVISIONATA DA V. Zanella-maggio 1973
