| 1 2 3 4 5 6 7 8 9 | | | | | | | | | 1 2 3 4 5 6 7 8 9 | | | | | | | | | 1 2 3 4 5 6 7 8 9 | | | | | | | | | | | | | | | | | | | | | | | | | | | | | | | | | | | |
|---|--|--|--|--|--|--|--|--|---|--|--|--|---|--|--|--|--|---|--|--|--|--|--|--|--|---|---|--|--|--|--|--|--|--|--|---|--|--|--|--|--|--|--|--|---|--|--|--|--|--|--|--|--|
| COMUNE DI BERGAMO | | | | | | | | | | | | | | | | | | INVENTARIO DEI BENI CULTURALI E AMBIENTALI | | | | | | | | | | | | | | | | | | MONUMENTI | | | | | | | | | | | | | | | | | |
| DENOMINAZIONE Ponte, chiusa ed altri elementi della roggia Serio /sec.XIX | | | | | | | | | | | | | | | | | | | | | | | | | | | 1 - VALORE ARCHITETTONICO<br>a) pessimo b) cattivo c) mediocre<br>d) buono e) ottimo | | | | | | | | | NUMERO SCHEDA<br>0 1 1 0 5 1 0 | | | | | | | | | | | | | | | | | |
| LOCALITÀ Moroni---accesso VIA Palma il Vecchio N. CIV. 7A-9 | | | | | | | | | | | | | | | | | | | | | | | | | | | 2 - NECESSITÀ DI RESTAURO<br>a) impossibile b) restauro integrale<br>c) restauro interno o esterno<br>d) restauri parziali e) ottime condizioni | | | | | | | | | GRADO | | | | | | | | | | | | | | | | | |

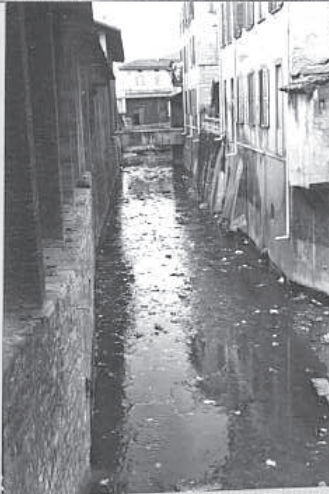
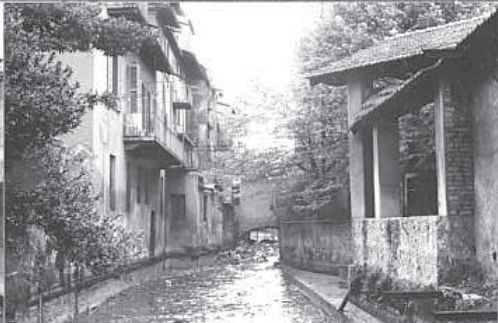
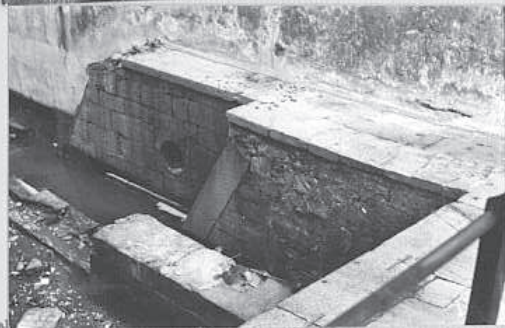
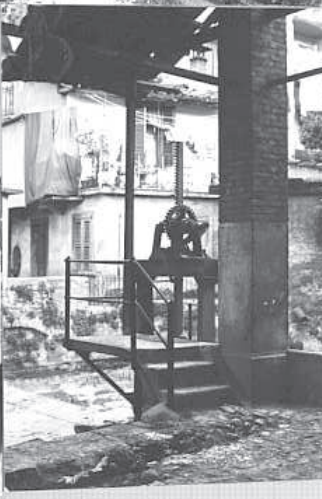
| 1 2 3 4 5 6 7 8 9 | | | | | | | | | 1 2 3 4 5 6 7 8 9 | | | | | | | | | 1 2 3 4 5 6 7 8 9 | | | | | | | | | | | | | | | | | | | | | | | | | | | | | | | | | | | |
|---|--|--|--|--|--|--|--|--|---|--|--|--|---|--|--|--|--|---|--|--|--|--|--|--|--|---|---|--|--|--|--|--|--|--|--|---|--|--|--|--|--|--|--|--|---|--|--|--|--|--|--|--|--|
| Costruzioni ottocentesche sulla roggia medioevale detta "Fossatum Communis Pergami" | | | | | | | | | | | | | Ponte: ponte a due arcate con pila centrale fornita di "sperone" frangiflutti | | | | | | | | | | | | | Ponte: archi in mattoni | | | | | | | | | | | | | | | | | | | | | | | | | | | |
| | | | | | | | | | | | | | Basso parapetto e ringhiera | | | | | | | | | | | | | Chiusa e muro sud in pietre squadrate (di accurata fattura) | | | | | | | | | | | | | | | | | | | | | | | | | | | |
| | | | | | | | | | | | | | Chiusa: struttura a L fra due livelli del letto della roggia con paratie che regolano le acque | | | | | | | | | | | | | Ringhiere ponte in ferro | | | | | | | | | | | | | | | | | | | | | | | | | | | |
| | | | | | | | | | | | | | Il letto del torrente è delimitato a sud da un muro in belle pietre squadrate, a nord in parte da casa a filo d'acqua, in parte da giardini e cortili | | | | | | | | | | | | | Ripulire il letto | | | | | | | | | | | | | | | | | | | | | | | | | | | |

| 1 2 3 4 5 6 7 8 9 | | | | | | | | | 1 2 3 4 5 6 7 8 9 | | | | | | | | | 1 2 3 4 5 6 7 8 9 | | | | | | | | | | | | | | | | | | | | | | | | | | | | | | | | | | | |
|---|--|--|--|--|--|--|--|--|---|--|--|--|---|--|--|--|--|---|--|--|--|--|--|--|--|---|---|--|--|--|--|--|--|--|--|---|--|--|--|--|--|--|--|--|---|--|--|--|--|--|--|--|--|
| | | | | | | | | | | | | | | | | | | | | | | | | | | Depurare le acque | | | | | | | | | | | | | | | | | | | | | | | | | | | |
