1									2									3																	
COMUNE DI BERGAMO																		INVENTARIO DEI BENI CULTURALI E AMBIENTALI									MONUMENTI								
DENOMINAZIONE Edificio residenziale																		EPOCA sec.XVIII(?)									1 - VALORE ARCHITETTONICO								
LOCALITÀ Moroni VIA Broseta																		N. CIV. 42									a) pessimo b) cattivo c) mediocre d) buono e) ottimo								
CATASTO Bergamo f.10;mp.683-682																											2 - NECESSITÀ DI RESTAURO								
PROPRIETÀ privata																		USO ATTUALE scuola privata,abitazione									a) impossibile b) restauro integrale c) restauro interno o esterno d) restauri parziali e) ottime condizioni								
STRUTTURE VERTICALI						STRUTTURE ORIZZONTALI						COBERTURE						UMIDITÀ						NUMERO SCHEDA											
																								0 1 1 0 5 1 9											
PROTEZIONE ESISTENTE P.R.G. n.a. art.11																		piano terreno									a b c d e

1	2	3	4	5	6	7	8	9	1	2	3	4	5	6	7	8	9	1	2	3	4	5	6	7	8	9							
COMUNE DI BERGAMO										INVENTARIO DEI BENI CULTURALI E AMBIENTALI										MONUMENTI													
DENOMINAZIONE Edificio residenziale										LOCALITÀ Moroni										VIA Broseta				N. CIV. 42				NUMERO SCHEDA					
RED

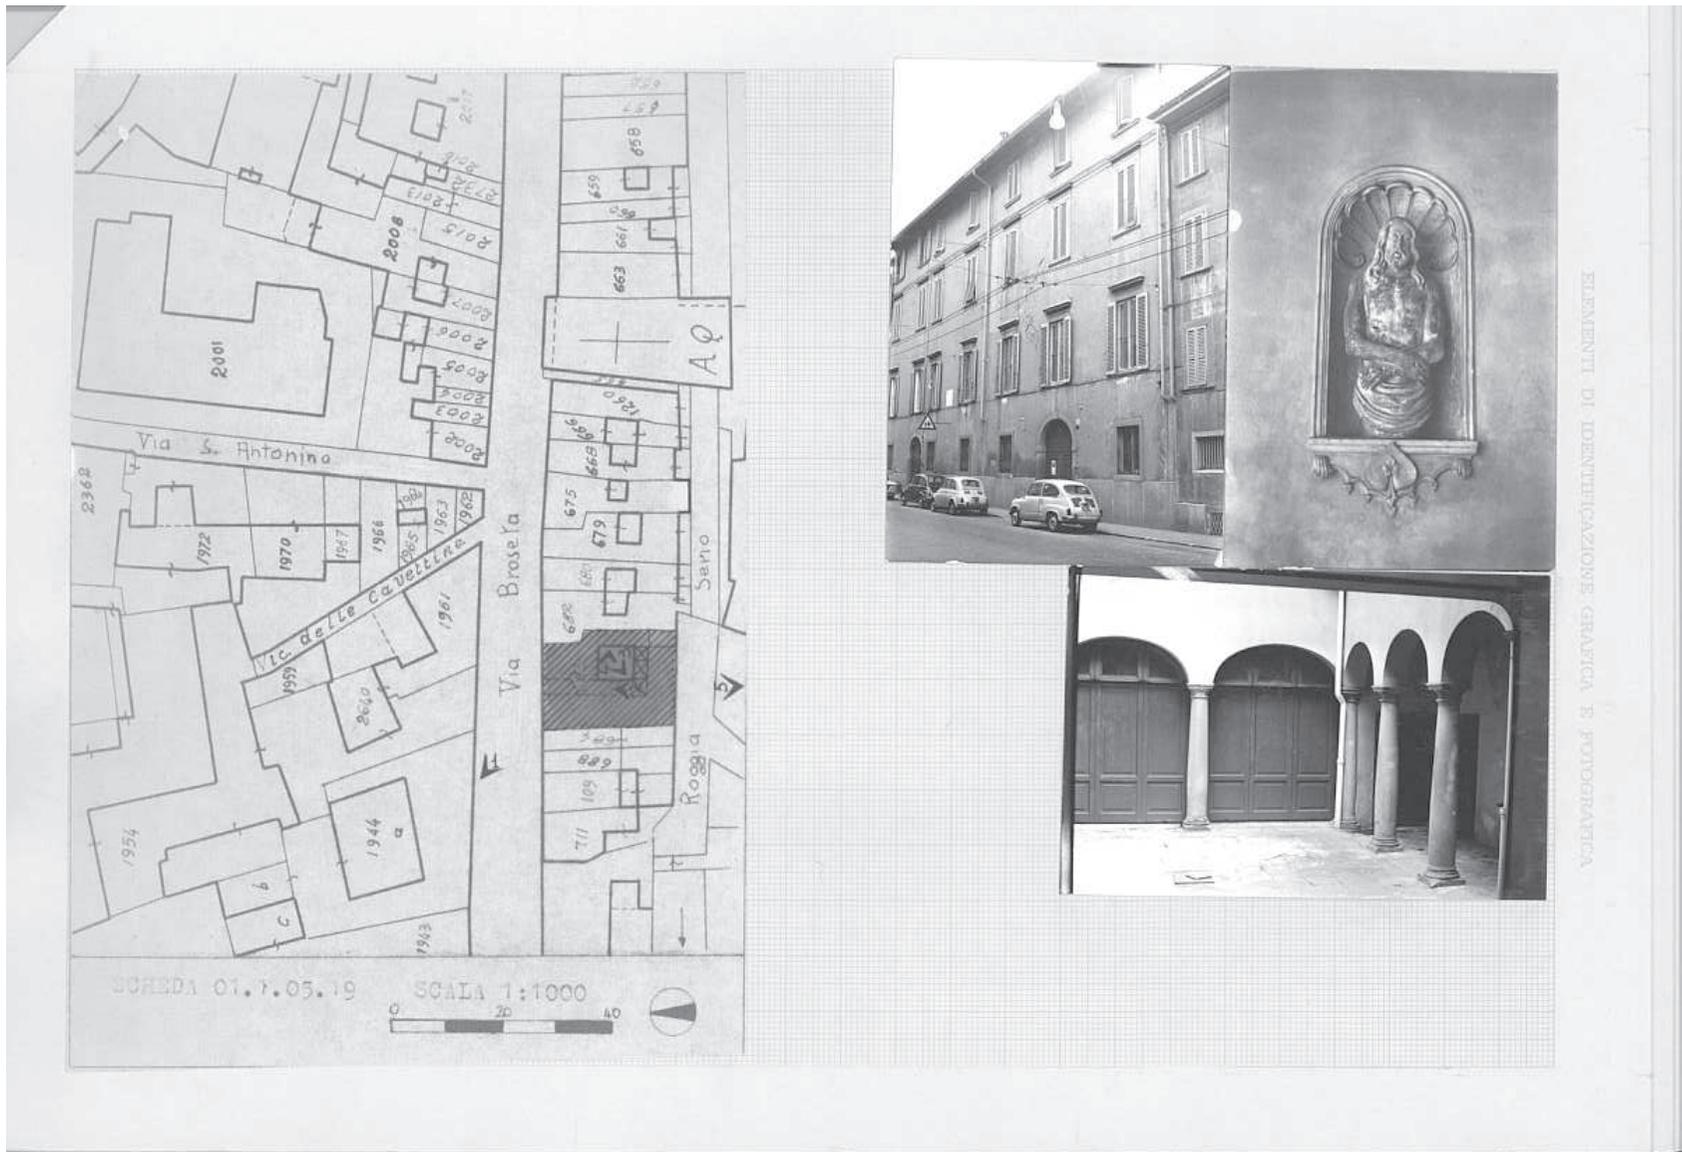
VISTA DA																	
1									2									3

PROTEZIONE PROPOSTA																		resto dell'edificio									GRADO								
																		spazi liberi									1 2 3 4 5 6 7 8 9								
																		DESTINAZIONE DI PIANO									3								
DATI CRONOLOGICI																		DATI TIPOLOGICI									STRUTTURE E MATERIALI								
Edificio probabilmente del XVIII seco- lo.Riveduto nei primi anni del XX seco- lo.(forse sopraelevato di un piano a nord).Lato ovest del cortile con terraz- za e veranda sovrastante(prima metà sec.XX) Chiusura del lato est del portico nel cortile ad uso garage aggettante al 1° e 2° piano.Portale a 3°.Fronte roggia:due piani(tre ai lati centrale balconcino al 3° piano																		Edificio in cortina con fronti su strada e a filo roggia Serio.Pian- ta irregolarmente rettangolare con cortile interno quadrato.Copertu- ra a padiglione e a due falde.Fron- te strada:4 piani,finestre quasi quadrate con inferriate lavorate al piano terra e con coronamento tutto sesto.Marcapiano tra il 2° e 3°.Ballatoio al 2° piano.Nella parte									Muratura mista,intonacata.Solaio in legno.Volte a botte al piano terra. Copertura in legno e manto in coppi Colonne del portico in arenaria.Serra- menti in legno alcuni originali('700) Sottogronda e mensole in legno lavorate Verso strada zoccolatura in cemento pic- chiettato.Cortile lastricato in arena- ria.Pavimento dell'androne in mattonell di cemento.Scale in arenaria e in marmo

PROPRIETARIO ATTUALE																		CARATTERISTICHE E CONTESTO									PROPOSTE DI RESTAURO								
																		In fondo all'androne con volta a crociera nicchia con busto in gesso di Cristo.Nel cortile piccola colon- na in arenaria.Sotto il portico,la-									Sistemare intonaci e tinte del cortile Idrorepellenti sulle colonne Veranda sulla terrazza chiusa da vetri colorati.Portone d'ingresso in legno sculpto.A livello della roggia apertu- ra ad arco ribassato con cancello in ferro immette nei sotterranei.Sopra un' apertura un oblò.Cornice sottogronda. Cortile con tre lati porticati su colonne ad archi leggermente ribassati. Sul lato ovest apertura continua con terrazza e veranda sovrastante								
DOCUMENTI ANNESSI																		MODANATURE E DECORAZIONI NEI SOFFITTI									REDATTA DA G.M.Labaa-aprile 1973								
NEG.80.36a/8I.10/81.8/81.4/83.24																		Scheda bis									REVISIONATA DA V.Zanella-maggio 1973
