1									2									3																	
COMUNE DI BERGAMO																		INVENTARIO DEI BENI CULTURALI E AMBIENTALI									MONUMENTI								
DENOMINAZIONE Edificio residenziale												EPOCA sec.XVII-XVIII						1 - VALORE ARCHITETTONICO						NUMERO SCHEDA											
LOCALITÀ Moroni			VIA Broseta						N. CIV 32-32A						a) pessimo b) cattivo c) mediocre d) buono e) ottimo						0 1 1 0 5 2 4														
CATASTO Bergamo f.10;mp.668												USO ATTUALE negozio,abitazione						2 - NECESSITÀ DI RESTAURO						GRADO											
PROPRIETÀ privata			STRUTTURE VERTICALI			STRUTTURE ORIZZONTALI			COPERTURE			UMIDITÀ			a) impossibile b) restauro integrale c) restauro interno o esterno d) restauri parziali e) ottime condizioni																				
PROTEZIONE ESISTENTE P.R.G. n.a. art.11												piano terreno						1 2						3											
PROTEZIONE PROPOSTA												resto dell'edificio						1 2

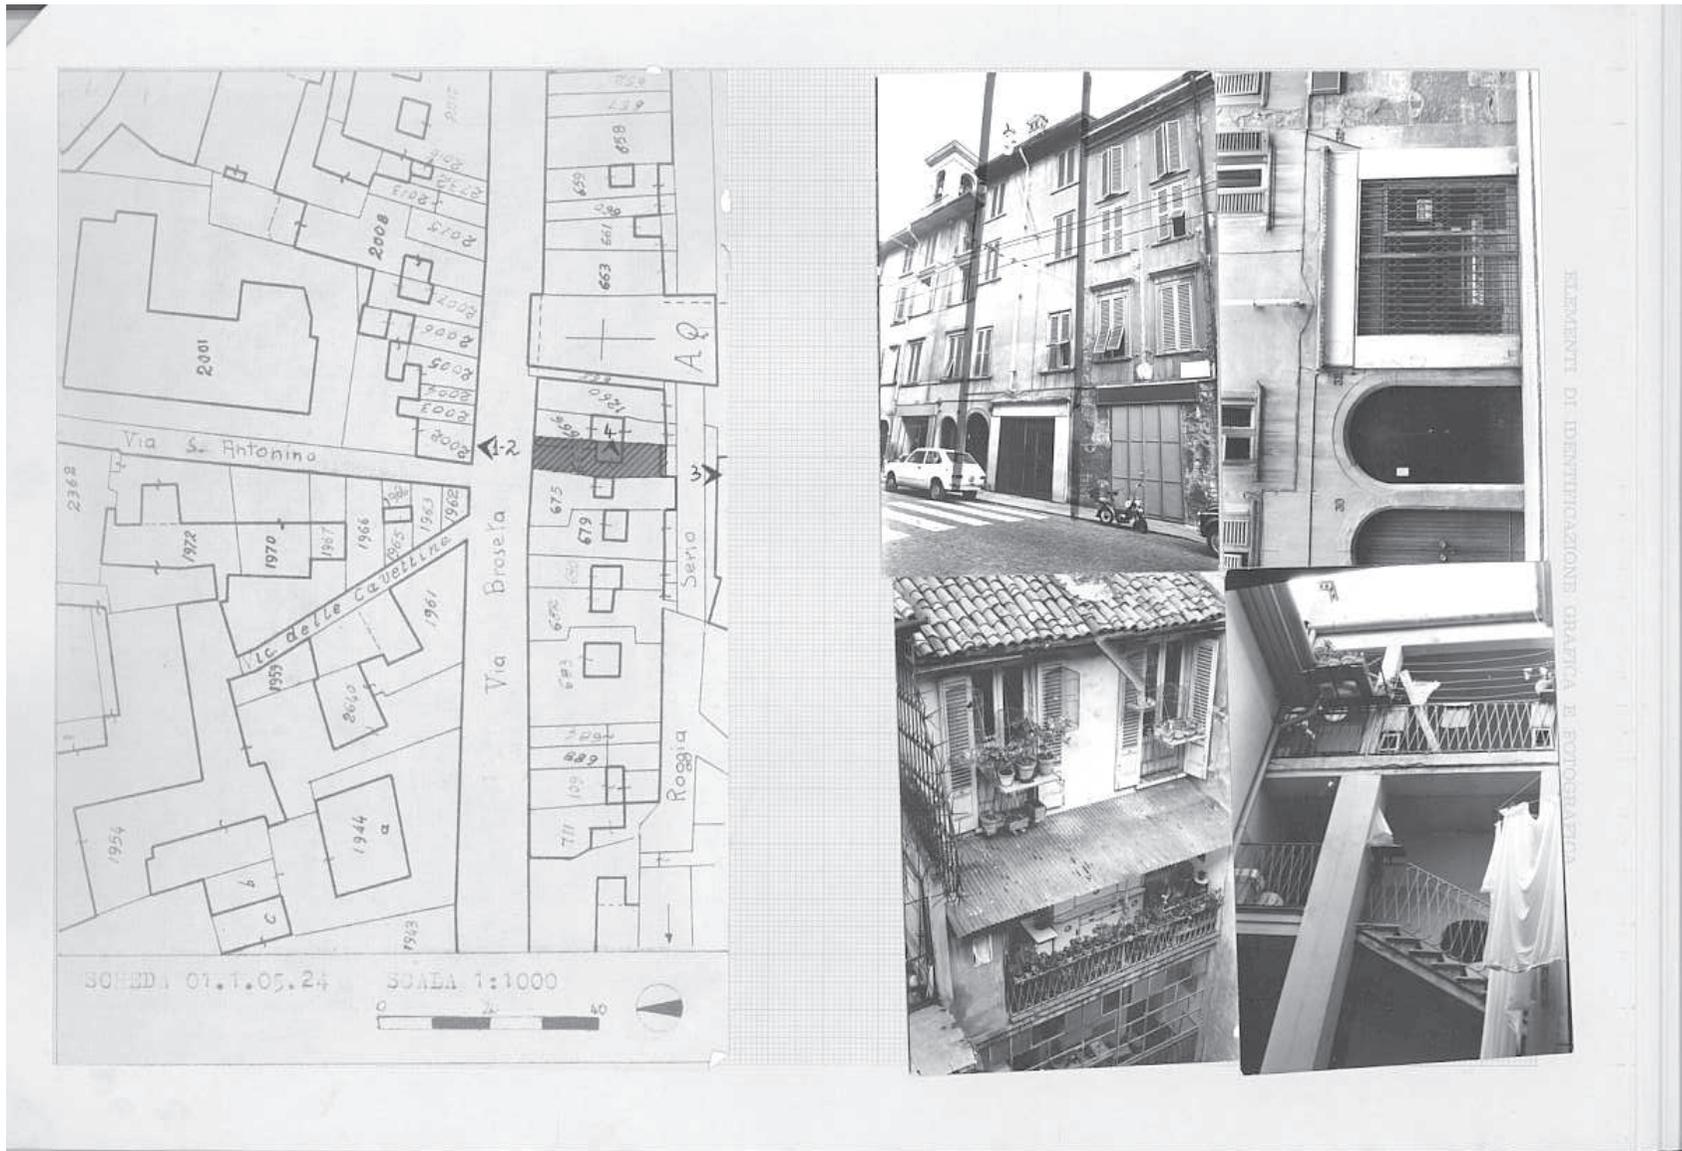
NEG.103.31a/93.2/82.5/81.34

spazi liberi						1 2																	
												DESTINAZIONE DI PIANO																							
DATI CRONOLOGICI												DATI TIPOLOGICI												STRUTTURE E MATERIALI											
Epoca di costruzione:XVIIe XVIII secolo												Edificio in cortina a pianta rettangolare allungata con cortile in terno.Altezza di quattro piani.Tetto a falde.Fronte strada:portale d'ingresso arcuato e negozio con apertura rettangolare,finestre rettangolari ai piani superiori.Cornicione centrale.Fronte roggia:primo piano:terrazzo con cancellata,Secondo piano:veranda,terzo piano:terrazzo con tettoia,quarto piano:portati esterni verso ovest.Cortile rettangolare con vano scale esterno sul lato ovest,ballatoi e gabinetti esterni.Locali sotterranei												Muratura mista,intonacata.Solai e tetto in legno con manto in coppi.Contorni in arenaria.Scale e terrazzo al 1° piano a sud in pietra.Pianerottoli in cotto.Cortile in mattoni con chiusino centrale in pietra.Androne pavimentato in mattonelle di cemento.Imposte negozio in ferro con serranda Veranda sorretta da voltine su putrelle in ferro

Trasformazioni agli inizi del XX secolo:decorazione della facciata;apertura del negozio												CARATTERISTICHE E CONTESTO:fronte strada:decorazione geometrica monocroma e a graffito su tutta la facciata(più visibile al 3° piano) Gronda in legno lavorato Cannello in ferro a metà androne negozi, attività artigianali, vetrina, insegna, ecc.												PROPOSTE DI RESTAURO Restaurare le decorazioni e i graffiti della facciata.Intonacare colore negozio con colore facciata. Spostare montante della gronda.Cambiare serramento interne del negozio.Fronte roggia:demolizione gabinetti esterni e tettoia in ondulux											
Interventi nel cortile e sul fronte sud																								REDATTA DA G.M.Labaa-aprile 1973											
PROPRIETARIO ATTUALE																								REVISIONATA DA V.Zanella-maggio 1973											
BIBLIOGRAFIA																								VISTA DA											
DOCUMENTI ANNESSI
