1									2									3																																																														
<b>COMUNE DI BERGAMO</b>																		<b>INVENTARIO DEI BENI CULTURALI E AMBIENTALI</b>																		<b>MONUMENTI</b>																																												
DENOMINAZIONE Edificio residenziale																		EPOCA sec.XVIII-XIX																		1 - VALORE ARCHITETTONICO																																												
LOCALITÀ Moroni VIA Broseta																		N. CIV. 24-20C																		a) pessimo b) cattivo c) mediocre d) buono e) ottimo																																												
CATASTO Bergamo f.10;mp 663																		USO ATTUALE trattoria,abitazione																		2 - NECESSITÀ DI RESTAURO																																												
PROPRIETÀ privata																		STRUTTURE VERTICALI <input type="checkbox"/>																		a) impossibile b) restauro integrale c) restauro interno o esterno d) restauri parziali e) ottime condizioni

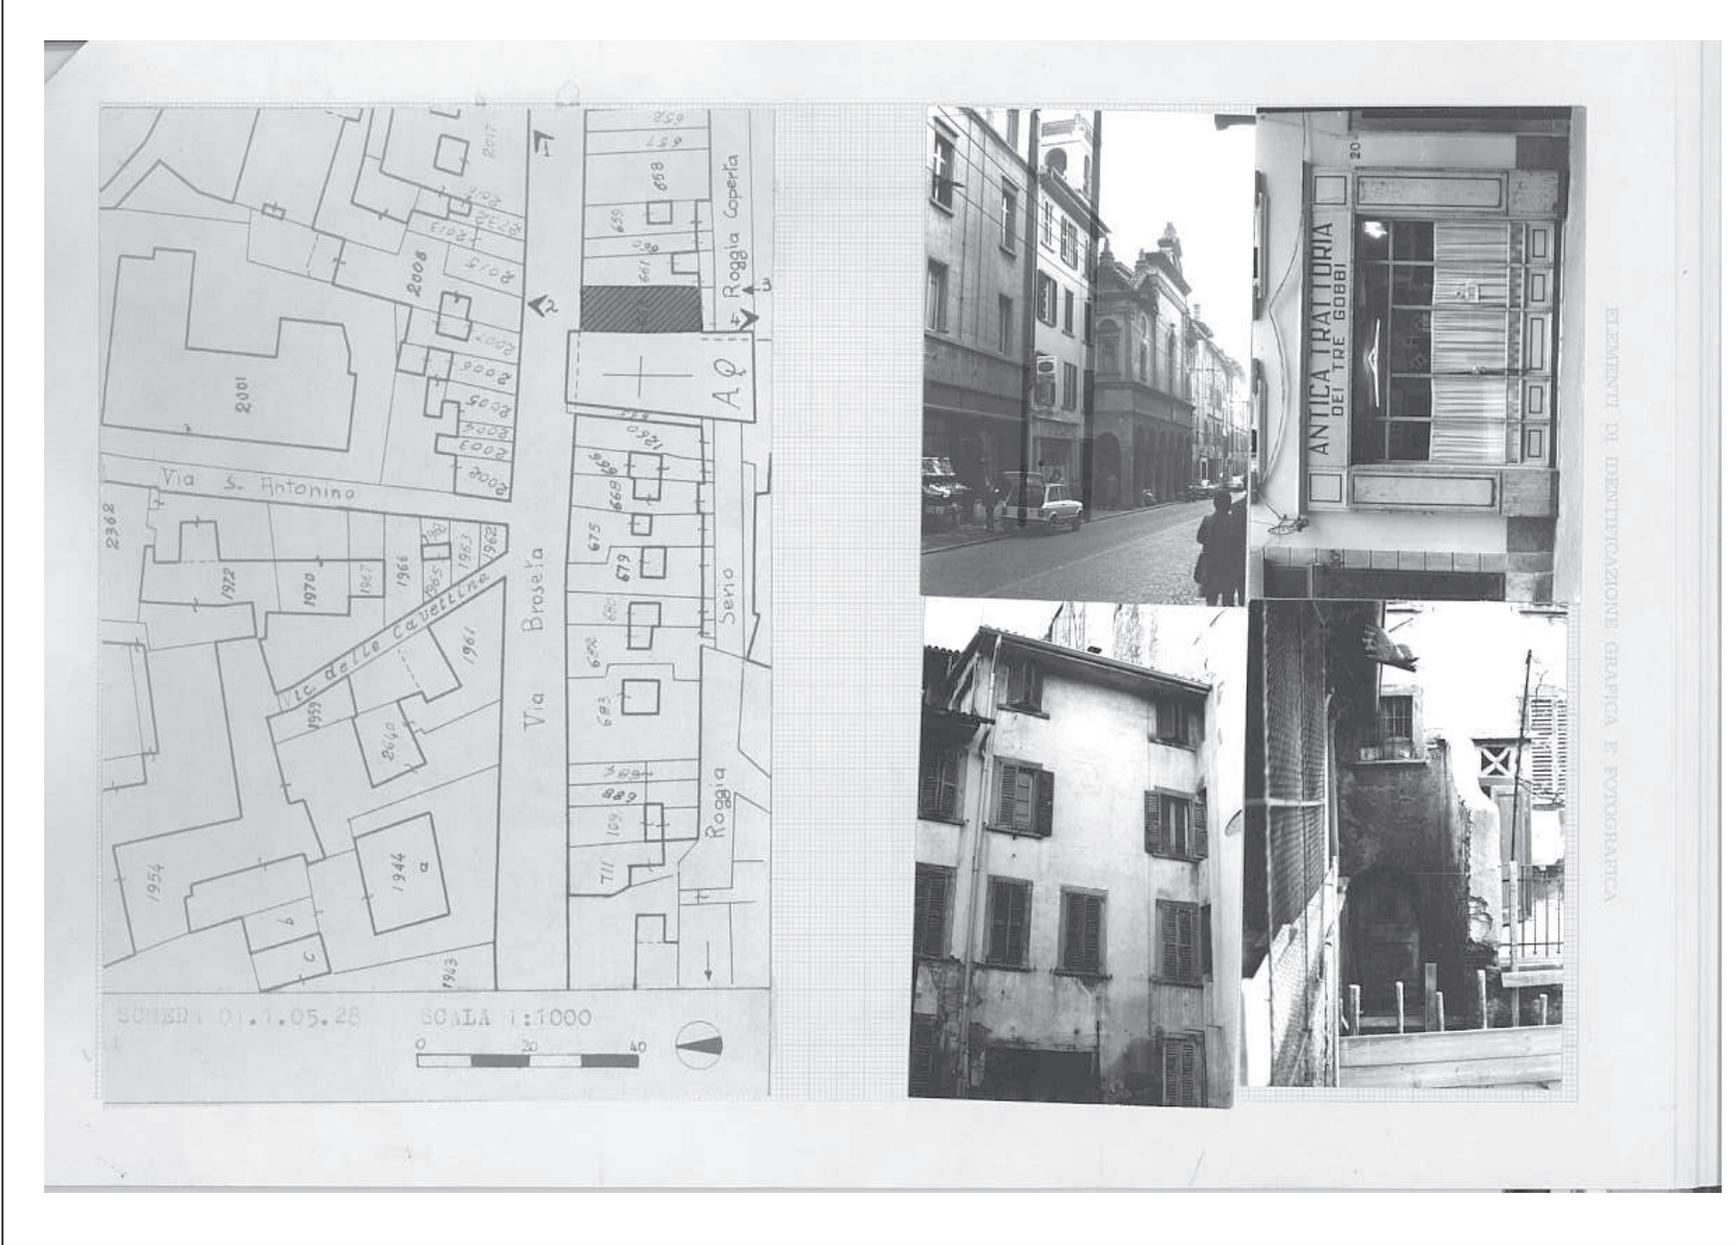
STRUTTURE ORIZZONTALI <input type="checkbox"/>																		COBERTURE <input type="checkbox"/>									UMIDITÀ <input type="checkbox"/>									NUMERO SCHEDA																																												
PROTEZIONE ESISTENTE P.R.G. n.a. art.11																		PROTEZIONE PROPOSTA																		a b c d e									GRADO																																			
																																				piano terreno									1 2																																			
																																				resto dell'edificio									1 2																																			
																																				spazi liberi									1 2																																			
																																				DESTINAZIONE DI PIANO									3																																			
DATI CRONOLOGICI																		DATI TIPOLOGICI																		STRUTTURE E MATERIALI																																												
Sec.XVIII																		Edificio in cortina a pianta irregolare.Tetto a una e due falde																		Muratura in mattoni,intonacata

Nel 1972 sistemazione della facciata																		Fronte su strada di 4 piani più sottotetto.Portale d'ingresso																		Solai e tetto in legno,manto in coppi																																												
Il vano scale ricavato nelle attuali forme in un ex cortile																		beato e ampia apertura della trattoria.Fronte roggia arretrata,alta tre-quattro piani.Piano terra occupato dalla cucina,con copertura piana e lucernario																		Portale e alcuni contorni in arenaria																																												
Vi ha sede l'antica"trattoria dei tre Gobbi"																		CARATTERISTICHE PARTICOLARI E CONTESTO																		PROPOSTE DI RESTAURO																																												
PROPRIETARIO ATTUALE																		Lo spazio libero tra l'ex roggia e l'edificio è uno dei pochi rimasti																		Sistemazione interno trattoria

Rifare intonaco fronte roggia																																												
BIBLIOGRAFIA																																				OSSERVAZIONI																																												
PELANDI,1965,III,32-33																																				Disegni interni della trattoria di M. Bettinelli(foto 5 e 6)																																												
DOCUMENTI ANNESSI																		negozi, attività artigianali, vetrina, insegna, ecc.																		REDATTA DA G.M.Labaa-aprile 1973																																												
NEG.81.28/93.7/88.13a/92.22/136.22/136.23																																				REVISIONATA DA V.Zanella-maggio 1973																																												
Scheda bis																																				VISTA DA																																												
1									2									3									4									5									6									7									8									9
