1									2									3																	
<b>COMUNE DI BERGAMO</b>																		<b>INVENTARIO DEI BENI CULTURALI E AMBIENTALI</b>									<b>MONUMENTI</b>								
DENOMINAZIONE <u>Edificio residenziale</u>																		EPOCA <u>sec/XVIII</u>									1 - VALORE ARCHITETTONICO								
LOCALITÀ <u>Moroni</u> VIA <u>Broseta</u>																		N. CIV. <u>18-18A</u>									a) pessimo b) cattivo c) mediocre d) buono e) ottimo								
CATASTO <u>Bergamo f.10;mp.659</u>																		PROPRIETÀ <u>privata</u> USO ATTUALE <u>negozio,abitazione</u>									2 - NECESSITÀ DI RESTAURO								
STRUTTURE VERTICALI <input type="checkbox"/>																		STRUTTURE ORIZZONTALI <input type="checkbox"/>									a) impossibile b) restauro integrale c) restauro interno o esterno d) restauri parziali e) ottime condizioni								
PROTEZIONE ESISTENTE <u>P.R.G. n.a. art.11</u>																		COBERTURE <input type="checkbox"/>									UMIDITÀ <input type="checkbox"/>

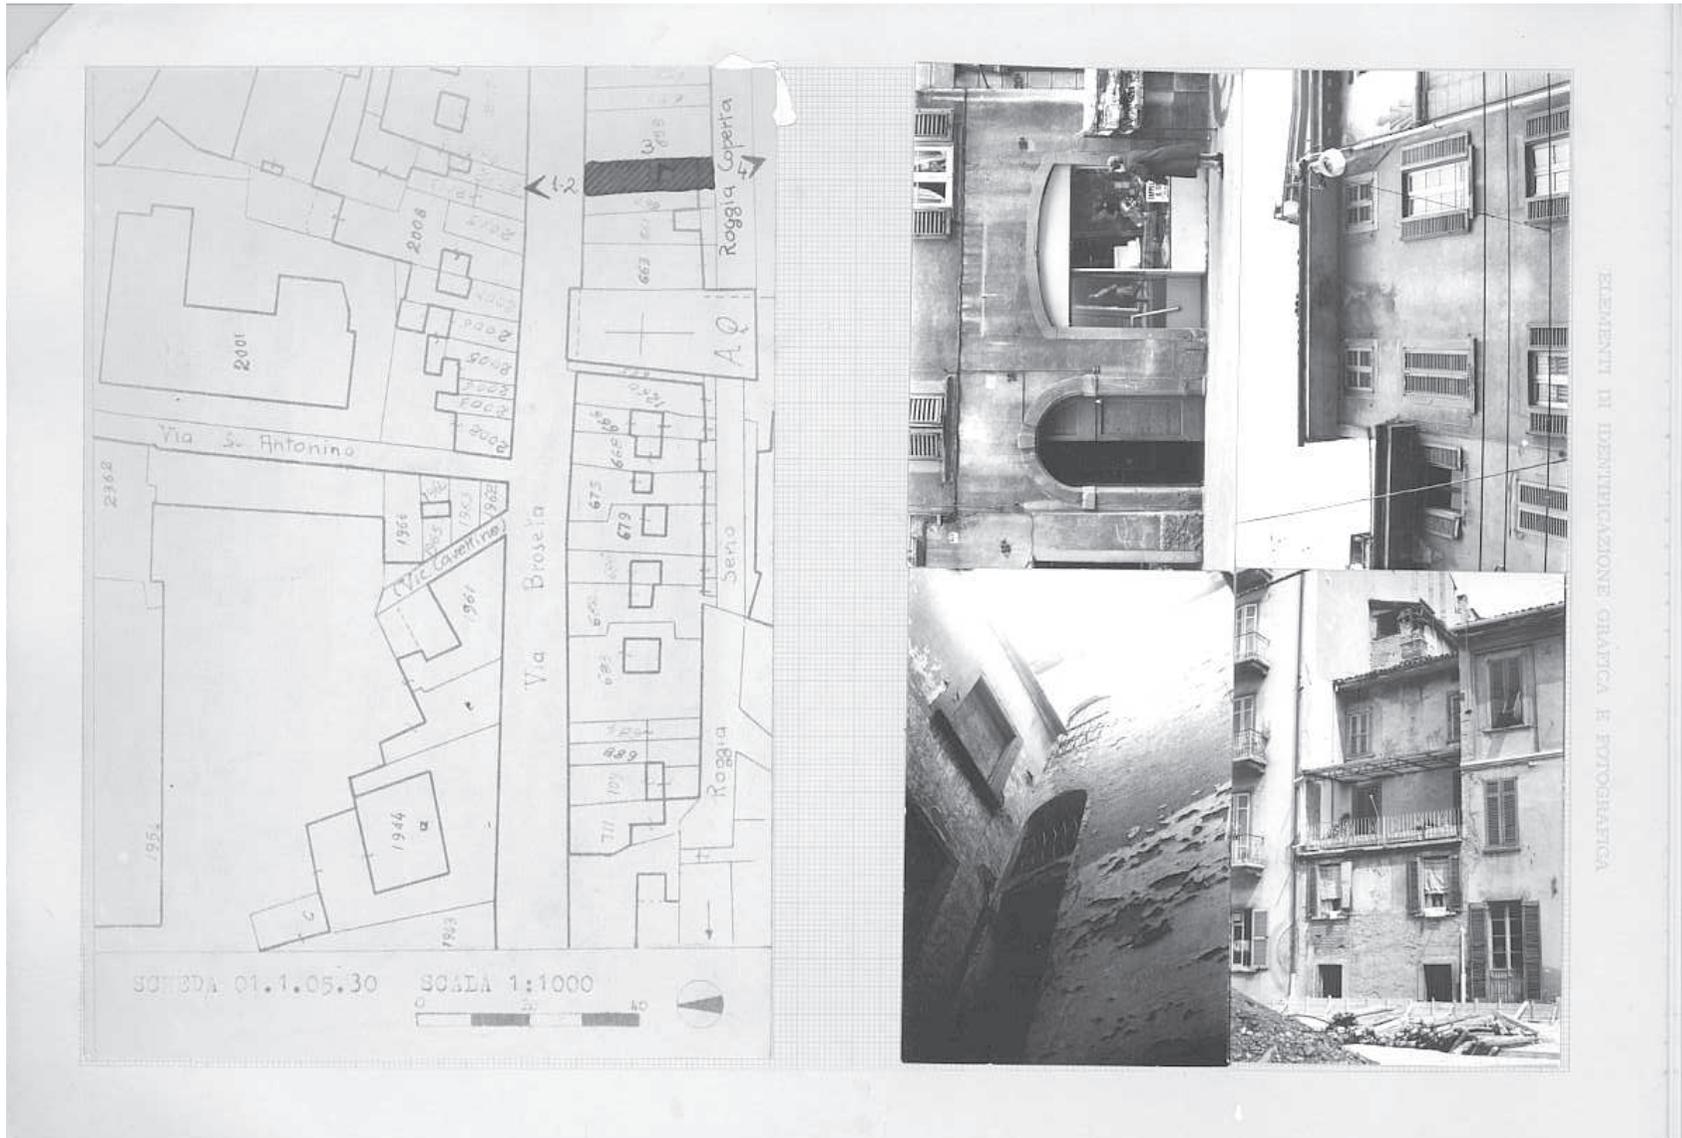
PROTEZIONE PROPOSTA																		piano terreno									NUMERO SCHEDA								
																		resto dell'edificio									0 1 1 0 5 3 0								
																		spazi liberi									GRADO								
																		DESTINAZIONE DI PIANO									a b c d e								
																											3								
DATI CRONOLOGICI																		DATI TIPOLOGICI									STRUTTURE E MATERIALI								
Probabilmente del XVIII secolo																		Edificio in cortina a pianta rettangolare molto allungata con cortile interno.Tetto a due falde									Muratura mista,intonacata								
Posteriore l'apertura del negozio																		Fronte su strada a cinque piani									Tetto con orditura in legno e manto in coppi								
Occupazione del piccolo giardino verso la roggia con un corpo di fabbrica a due piani(dopo il 1945)con murature in prisme e forati e copertura in cemento																		Piccolo portale d'ingresso arcuato e negozio con apertura ad arco ribassato.Piani superiori:finestre rettangolari;5° piano:finestre più piccole.Fronte verso roggia:altezza di tre piani più sottotetto									Zoccolatura in cortile

Chiuse due finestre nel lato sud del cortile																		Terrazza al 2° piano con tettoia; 2° e 3° piano più arretrati									Portale e cornicioni delle finestre in arenaria								
PROPRIETARIO ATTUALE																		Comignolo									Comignolo in mattoni								
																		CARATTERISTICHE E CONTESTO:nel cortile quadrato sul lato nord quattro ordini di piccoli ballatoi.Vano sulle sul lato ovest con aperture arcuate in corrispondenza dei pianerottoli.Torre di gabinetti esterni sul lato est.Sul lato sud apertura arcuata con scala d'accesso alla roggia e alle cantine.									Tettoia in ondulato plastico								
BIBLIOGRAFIA																		Cancello a metà androne									PROPOSTE DI RESTAURO								
																											Rifacimento serramenti,intonaci e gronda.Ripristinare roggia sul fronte sud								
DOCUMENTI ANNESSI																											OSSERVAZIONI								
NEG.93.31/93.32/93.28/80.19																											Redatta da G.M.Labaa-aprile 1973
