COMUNE DI BERGAMO									INVENTARIO DEI BENI CULTURALI E AMBIENTALI									MONUMENTI								
DENOMINAZIONE <b>Edificio residenziale</b>									EPOCA <b>sec.XVI-XX</b>									1 - VALORE ARCHITETTONICO								
LOCALITÀ <b>Merani - Piazza Pontida</b>									N. CIV. <b>21B-22</b>									a) pessimo b) cattivo c) mediocre d) buono e) ottimo								
CATASTO <b>Bergamo f.11;mp.635-640</b>									USO ATTUALE <b>negozi,abitazione</b>									2 - NECESSITÀ DI RESTAURO								
PROPRIETÀ <b>privata</b>									STRUTTURE VERTICALI <input type="checkbox"/>									a) impossibile b) restauro integrale c) restauro interno o esterno d) restauri parziali e) ottime condizioni								
STRUTTURE ORIZZONTALI <input type="checkbox"/>									COPERTURE <input type="checkbox"/>									GRADO								
UMIDITÀ <input type="checkbox"/>									PROTEZIONE ESISTENTE <b>P.R.G. n.a' art.11</b>									a b c d e								
PROTEZIONE PROPOSTA									piano terreno									1/2

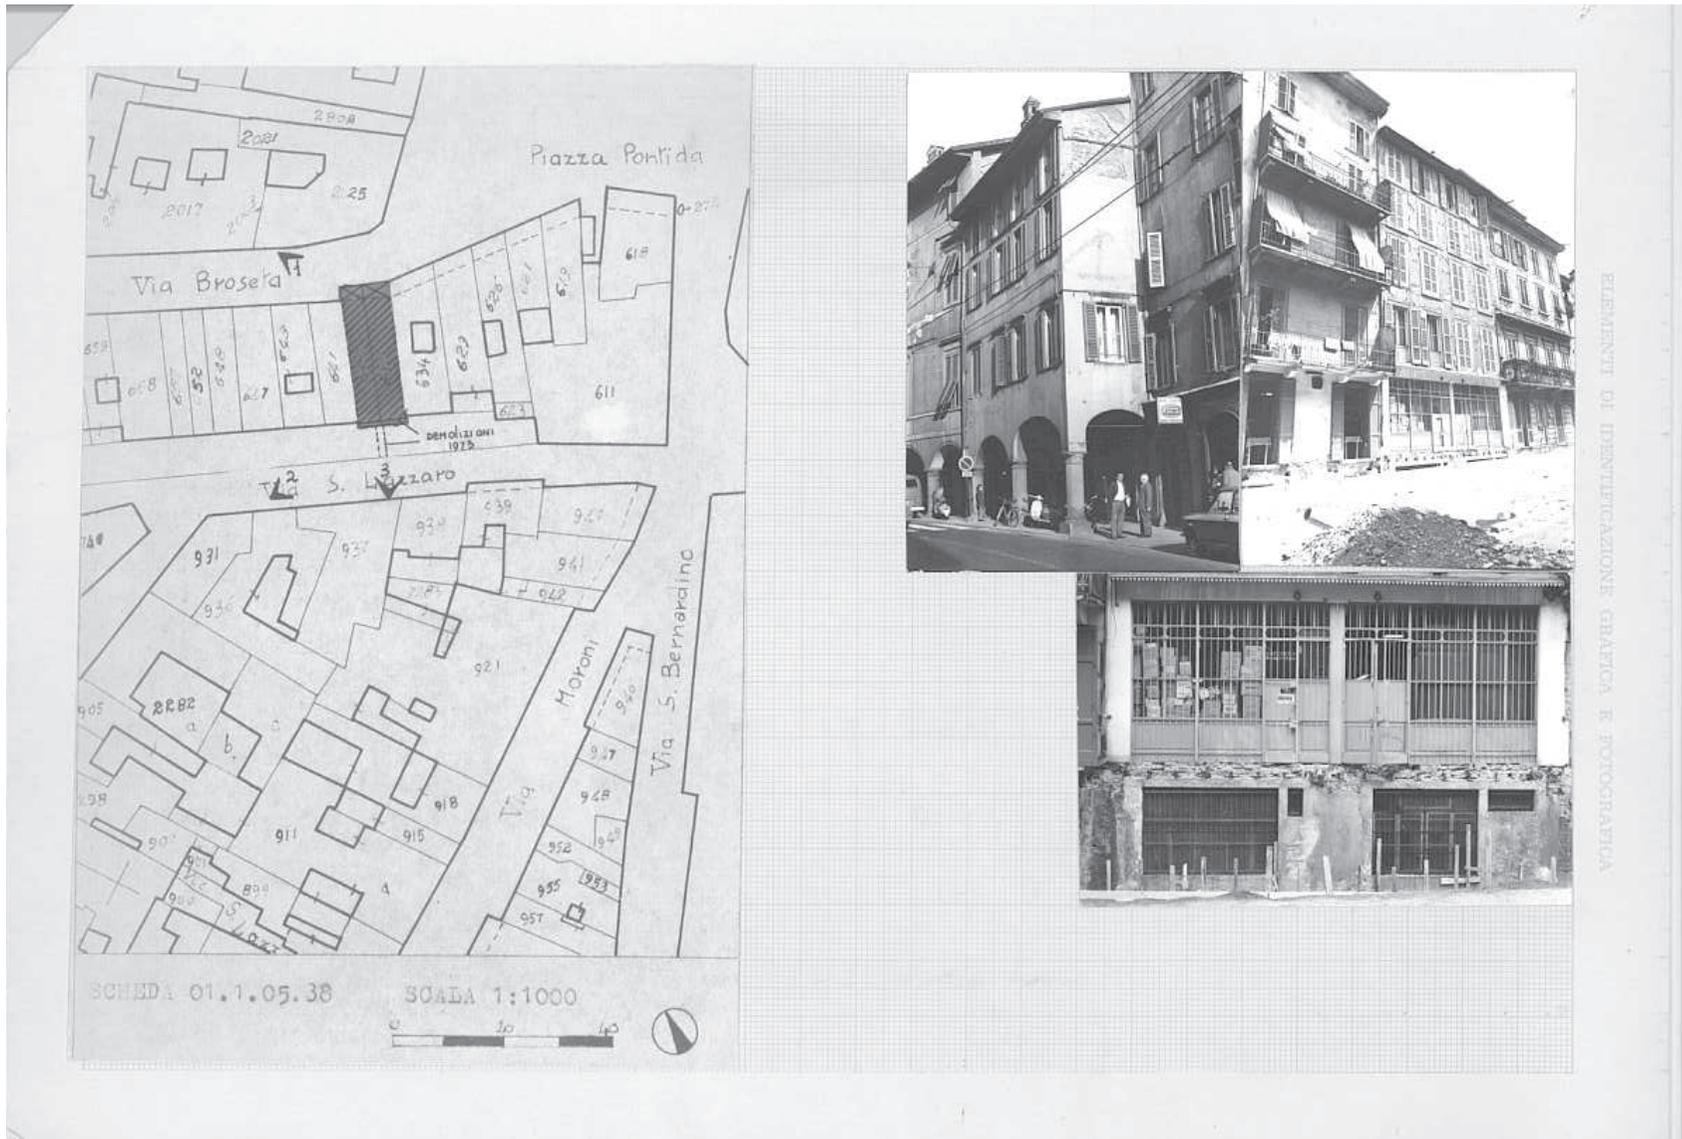
resto dell'edificio									1/2								
									spazi liberi									1/2								
									DESTINAZIONE DI PIANO																	
DATI CRONOLOGICI									DATI TIPOLOGICI									STRUTTURE E MATERIALI								
Colonne del portico probabilmente del XV secolo									Edificio in certina perticata.Pian ta rettangolare.Tetto a due falde									Muratura mista,intenacata								
Ristrutturazione del fronte sud degli inizi del '900									Fronte strada:altezza di quattro piani.Portico a file strada con due									Tetto con orditura in legno e mante in ceppi.Selai in legno								
Ristrutturazione recente del piano terra per negozi									sa altezza su colonne e soffitte									Fronte strada:negozi e ingressi con serramenti in ferro.Zoccolatura in cemento.Colonne in arenaria.Centerni delle								
Demolizione piccola terrazza al piano terra e ponte che la collegava a via S.Lazzaro									piane.Negozi arretrati con grandi aperture rettangolari e piccola portata di ingressi rettangolare.Finestre rettangolari(con ringhiera al 3° piano).Fronte reggia:altezza di									finestre in arenaria

PROPRIETARIO ATTUALE									cinque piani.Due aperture rettangolari a livelle reggia.Due grandi aperture continue(retrobottega)al piano.Ai piani superiori porte-finestre con ringhiera									Fronte reggia:aperture al 1° piano con serramenti in ferro.Piccola tettoia in lamiera.Centerni finestre in pietra artificiale								
BIBLIOGRAFIA									CARATTERISTICHE E CONTESTO:i negozi continuano fino al fronte reggia negozi, attività artigianali, vetrina, insegne, ecc.									PROPOSTE DI RESTAURO								
DOCUMENTI ANNESSI																		Sul fronte verso la reggia:rifare intonaco.Ripristinare reggia,ponte,terrazza								
NEG.85.27/105.9a/84.31																		OSSERVAZIONI								
																		REDATTA DA <b>G.M.Labaa-maggio 1973</b>								
																		REVISIONATA DA <b>V.Zanella-giugno 1973</b>								
																		VISTA DA
