1									2									3																	
<b>COMUNE DI BERGAMO</b>																		<b>INVENTARIO DEI BENI CULTURALI E AMBIENTALI</b>									<b>MONUMENTI</b>								
DENOMINAZIONE <b>Ex archivio-biblioteca delle ex Arti Grafiche</b>																		EPOCA <b>sec.XVI(?) - XIX</b>									1 - VALORE ARCHITETTONICO								
LOCALITÀ <b>Moroni</b> VIA <b>S.Lazzare</b>																		N. CIV. <b>1</b>									a) pessimo b) cattivo c) mediocre d) buono e) ottimo								
CATASTO <b>Bergamo f.10;mp.740</b>																		USO ATTUALE <b>nessuno</b>									2 - NECESSITÀ DI RESTAURO								
PROPRIETÀ <b>privata</b>																		STRUTTURE VERTICALI <input type="checkbox"/>									a) impossibile b) restauro integrale c) restauro interno o esterno d) restauri parziali e) ottime condizioni								
STRUTTURE ORIZZONTALI <input type="checkbox"/>																		COPERTURE <input type="checkbox"/>									UMIDITÀ <input type="checkbox"/>

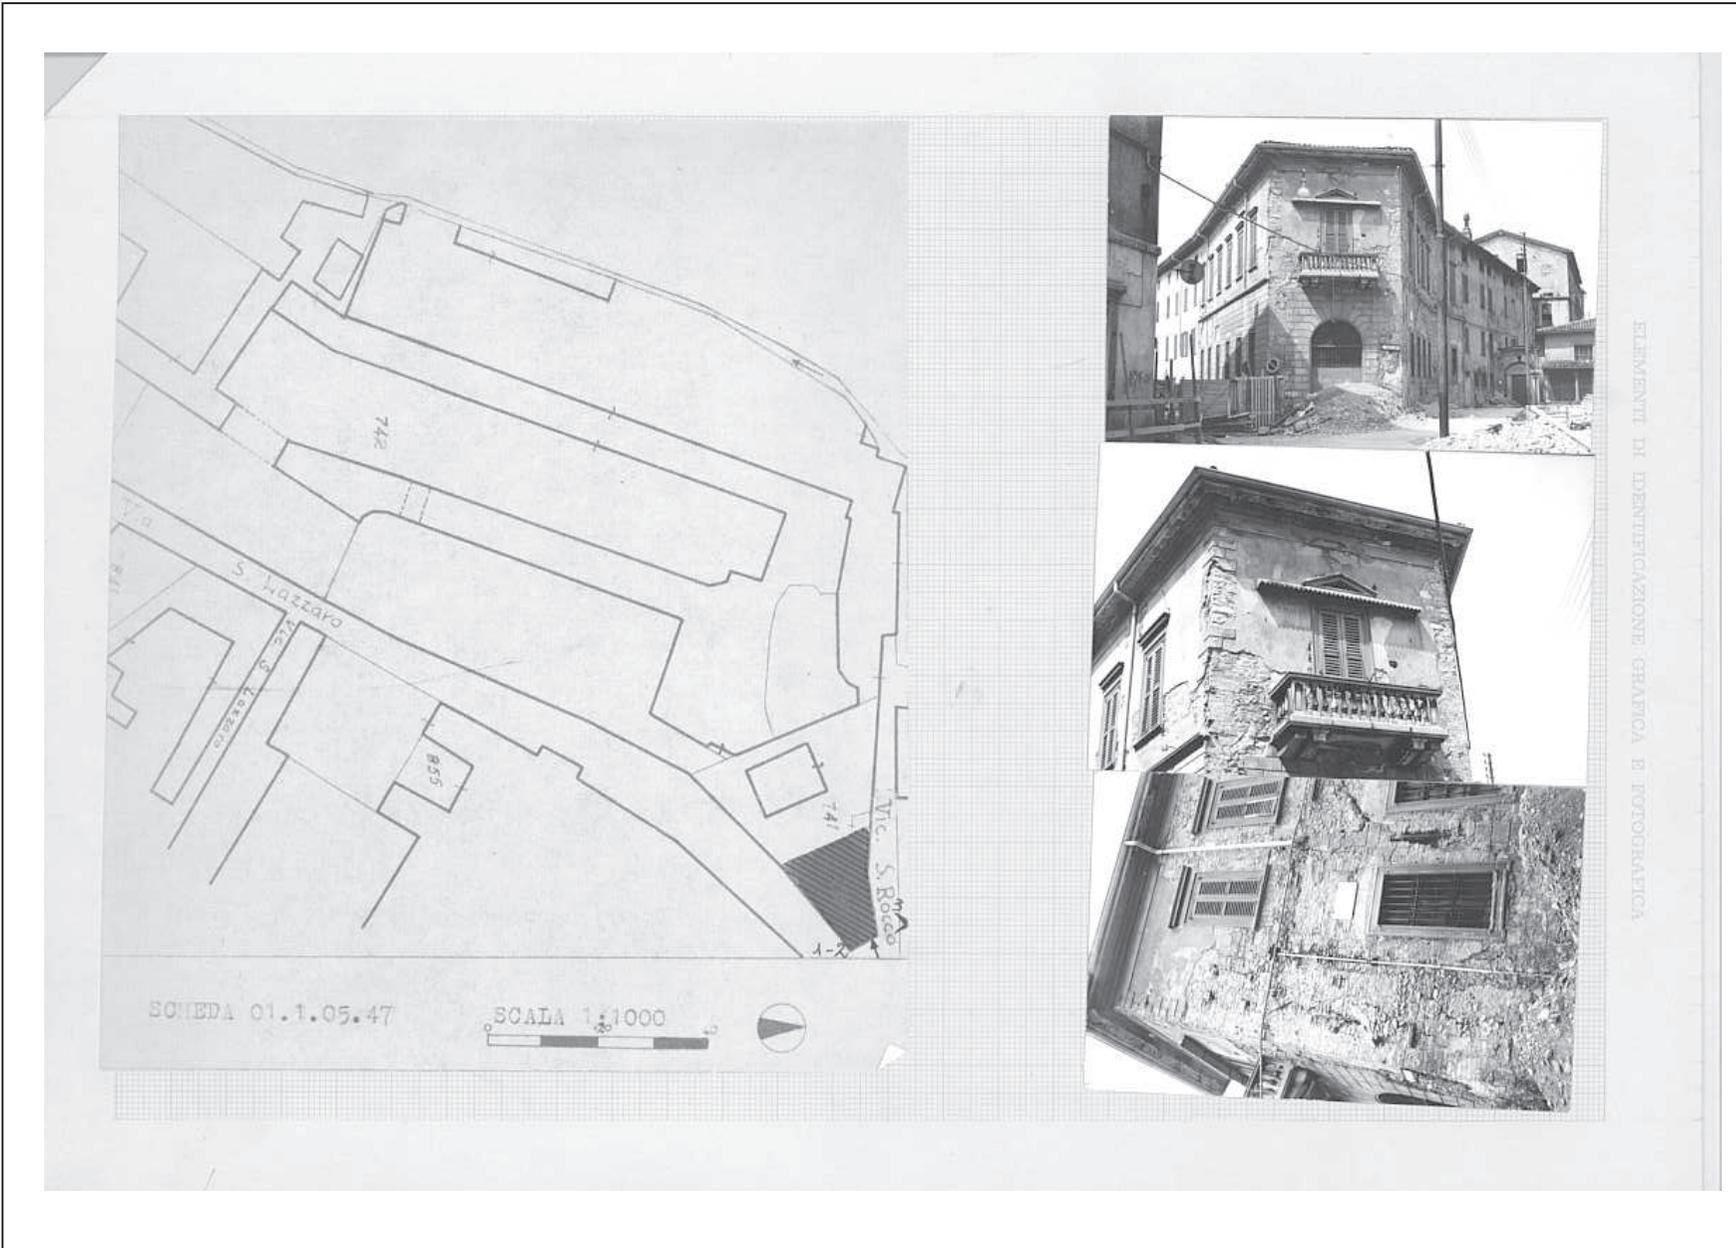
PROTEZIONE ESISTENTE <b>P.R.G. n.a. art.11</b>																		PROTEZIONE PROPOSTA <b>oltre la facciata esterna, anche il locale biblioteca al piano terra</b>									GRADO								
																		piano terreno									1 2								
																		resto dell'edificio									1 2								
																		spazi liberi									1 2								
																		DESTINAZIONE DI PIANO																	
DATI CRONOLOGICI																		DATI TIPOLOGICI									STRUTTURE E MATERIALI								
Costruito nel XIX secolo utilizzando muri probabilmente cinquecenteschi (v.finestra strombata con larva di afresco sul lato nord, foto 3)																		Edificio in testata di cortina a pianta trapezoidale. Altezza di due piani. Tetto a padiglione. Sui lati obliqui serie continua di finestre rettangolari con inferriate (piano terra) e con alta cornice (primo piano). Bugnatura a marcapiano. Lato minore: apertura arcuata (cieca la parte inferiore a piano terra). Al 1° piano porta-finestra timpanata da su un balcone con balaustra. All'interno al piano terra, ampio locale uso biblioteca con tre arcate sorrette da quattro pilastri poligonali. Altri pilastri incorporati in muri divisorii. 1° piano suddiviso da tramezzi									Muratura mista Solai e tetto in legno, manto in coppi Solai con rinforzi di putrelle di ferro Contorni delle finestre, marcapiano e pilastri in arenaria Balcone in pietra artificiale Zoccolatura esterna in lastre di arenaria Balcone in pietra artificiale Fronti intonacate

PROPRIETARIO ATTUALE																		uso									POSTE DI RESTAURO								
																		rette da quattro pilastri poligonali. Altri pilastri incorporati in muri divisorii. 1° piano suddiviso da tramezzi									Mantenere invariato l'interno del locale biblioteca, rifare bugnatura esterna e intonaco (conservare, se possibile, anche la scaffalatura). Demolire tramezzi aggiunti all'interno. Il piano terra dell'edificio potrebbe assolvere un servizio di uso pubblico (ex biblioteca di quartiere)								
BIBLIOGRAFIA																		CARATTERISTICHE E CONT.: pilastri poligonali su alto piedistallo e capitelle stilizzate. Sui tre lati maggiori del locale, biblioteca, scaffalature e armadi in legno sui due piani									REDATTA DA <b>G.M.Labaa-maggio 1973</b>								
DOCUMENTI ANNESSI																		NEG.80.20/80.22/110.21a									PREVISIONATA DA <b>V.Zanella-giugno 1973</b>								
																		VISTA DA
