1 2 3 4 5 6 7 8 9									1 2 3 4 5 6 7 8 9									1 2 3 4 5 6 7 8 9																	
<b>COMUNE DI BERGAMO</b>																		<b>INVENTARIO DEI BENI CULTURALI E AMBIENTALI</b>									<b>MONUMENTI</b>								
DENOMINAZIONE <b>Ex uffici, portineria, direzione Arti Grafi</b>																		EPOCA <b>sec. XVIII</b>									NUMERO SCHEDA								
LOCALITÀ <b>Moroni</b>																		VIA <b>S. Lazzaro</b>									che <b>N. CIV. 1</b>								
CATASTO <b>Bergamo f.10;mp.741</b>																		PROPRIETÀ <b>privata</b>									USO ATTUALE <b>nessuno (salvo abitazione custode)</b>								
STRUTTURE VERTICALI						STRUTTURE ORIZZONTALI						COPERTURE						UMIDITÀ						2 - NECESSITÀ DI RESTAURO											
PROTEZIONE ESISTENTE <b>P.R.G. n.a. art.11</b>																		a) impossibile b) restauro integrale									c) restauro interno o esterno								
PROTEZIONE PROPOSTA																		d) restauri parziali e) ottime condizioni									GRADO

1 2 3 4 5 6 7 8 9									1 2 3 4 5 6 7 8 9									1 2 3 4 5 6 7 8 9																										
COMUNE DI BERGAMO																		INVENTARIO DEI BENI CULTURALI E AMBIENTALI																		MONUMENTI								
DENOMINAZIONE <b>Ex uffici, portineria

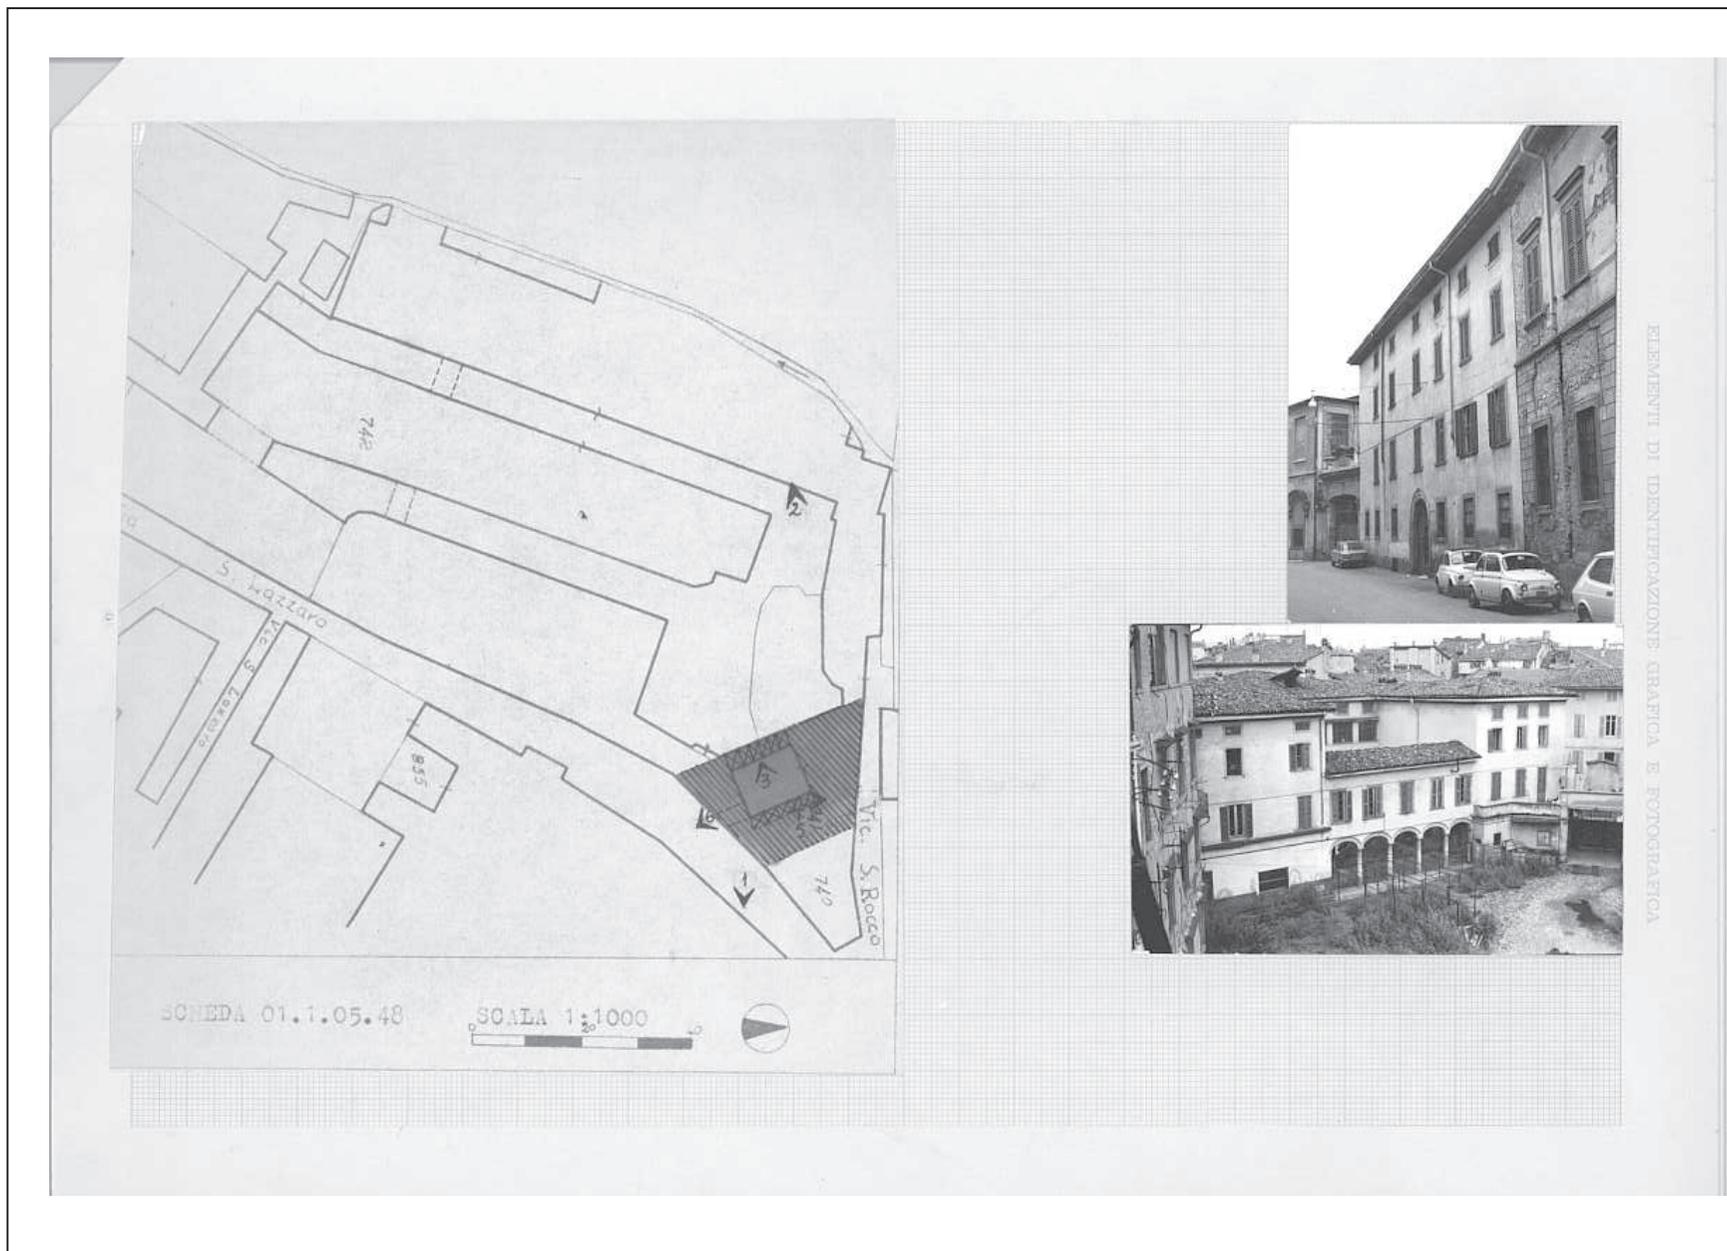
piano terreno									1 2								
																		resto dell'edificio									1 2								
																		spazi liberi									1 2								
																		DESTINAZIONE DI PIANO									3								
DATI CRONOLOGICI																		DATI TIPOLOGICI									STRUTTURE E MATERIALI								
Epoca di costruzione: <b>sec. XVIII</b>																		Edificio in cortina: <b>palazzo con cop</b>									Muratura mista, <b>intonacata</b>								
Chiusura del loggiato con serramenti in ferro e vetro																		tile. Pianta a C con un corpo pensile collegante le due ali del palazzo. Altezza di tre piani più ampie sottotetto. Copertura a padiglione									Tetto e solai in legno, <b>mante in coppi</b>								
Apertura al piano terra sul vicolo per gabina elettrica																		Corpo pensile: un piano con tetto a falde su portico ad archi ribassati con soffitto piano. Lato nord piano e trabeate al 2°. Fronte su strada leggera modanature e finestre rettangolari con inferriata al piano terra									Colonne e conterni aperture in arenaria e mattonelle in cemento sette iportici

del cortile: loggiato ad archi al 1° piano e trabeate al 2°. Fronte su strada: portale d'ingresso arcuato con leggere modanature e finestre rettangolari con inferriata al piano terra																		CARATTERISTICHE E CONTESTO									Scale in arenaria								
PROPRIETARIO ATTUALE																		Nel lato ovest del cortile scalone con soffitto decorato con motivi liberty. Al 1° piano stanza con decorazioni sul soffitto (primo '800) e pavimenti in mattonelle con motivi geometrici. Al 2° piano: alcuni soffitti tra cui quello della loggia decorati a motivi geometrici. In cortile cancelli e lapide nel portico a sud per i caduti del '15-18. Montanti di gronda lavorati. Bel cortile interne acciottolate con motivi geometrici e sassi colorati									Pianerottoli in mattonelle. Belle ringhiere in ferro								
DOCUMENTI ANNESSI																		NEG. 94.8/83.25/82.27/82.34/82.28/94.10									Su strada bassa zoccolatura in lastre di arenaria

Scheda bis																		PROPOSTE DI RESTAURO									Restauro delle parti dipinte								
																		OSSERVAZIONI																	
																		REDATTA DA <b>G.M. Labaa-aprile 1973</b>																	
																		REVISIONATA DA <b>V. Zanella-maggio 1973</b>																	
																		VISTA DA
